FYLKESMANNEN I OSLO OG AKERSHUS
Miljøvern avdelingen

SKEDSMO ANLEGGSSERVICE - KONTROLLRAPPORT

Bedriftsnr. Anleggsnr. Kontrollnr. Saksnr. Rapportdato:
0227.0024.01 2012.059.I.FMOA 2012/19878 30.10.2012

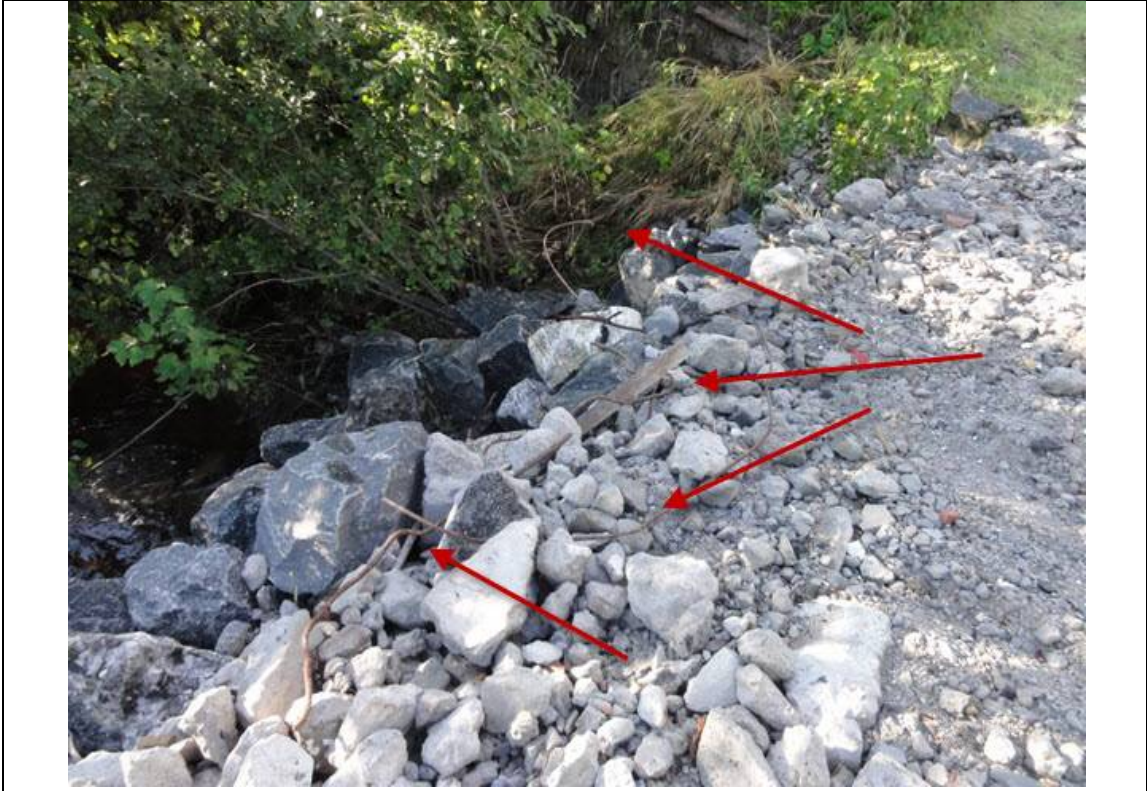
Det er deponert knust betong med armeringsjern som bærelag i anleggsområdet. Tillatelsen forutsetter jf pkt 3.1 at armeringsjern skilles ut slik at det ikke havner i sluttproduktet.

Mulighet for lokal forurensning fra forvitring av armeringsjern er tilstede. Lokal resipient, Jølsenbekken som renner i vestre kant av anleggsområdet kan bli påvirket av denne type forurensning i betongen.

Bilde 1: Utfylling av betong med armeringsjern mot lokal bekk. Piler angir jernet.
Foto ved Fylkesmannens miljøvernavdeling.

Tiltak som bedriften vil iverksette må meldes tilbake innen tilbakemeldingsfristen.

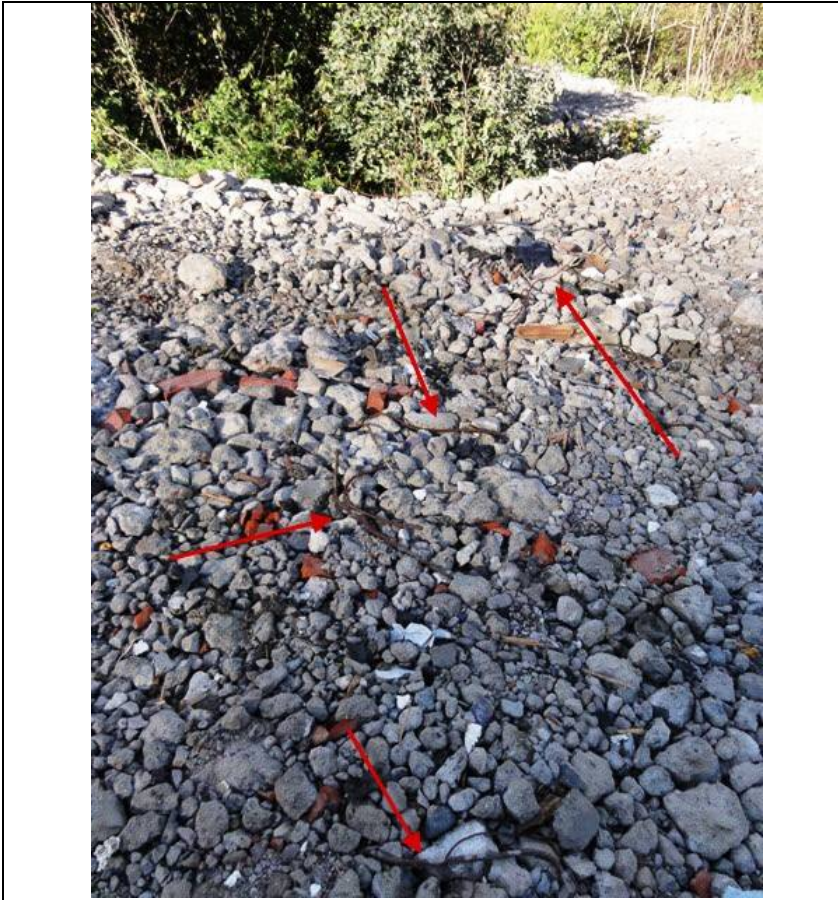
Bilde 2: Utfylling av betong med armeringsjern. Piler angir jernet. Foto ved
Fylkesmannens miljøvernavdeling.

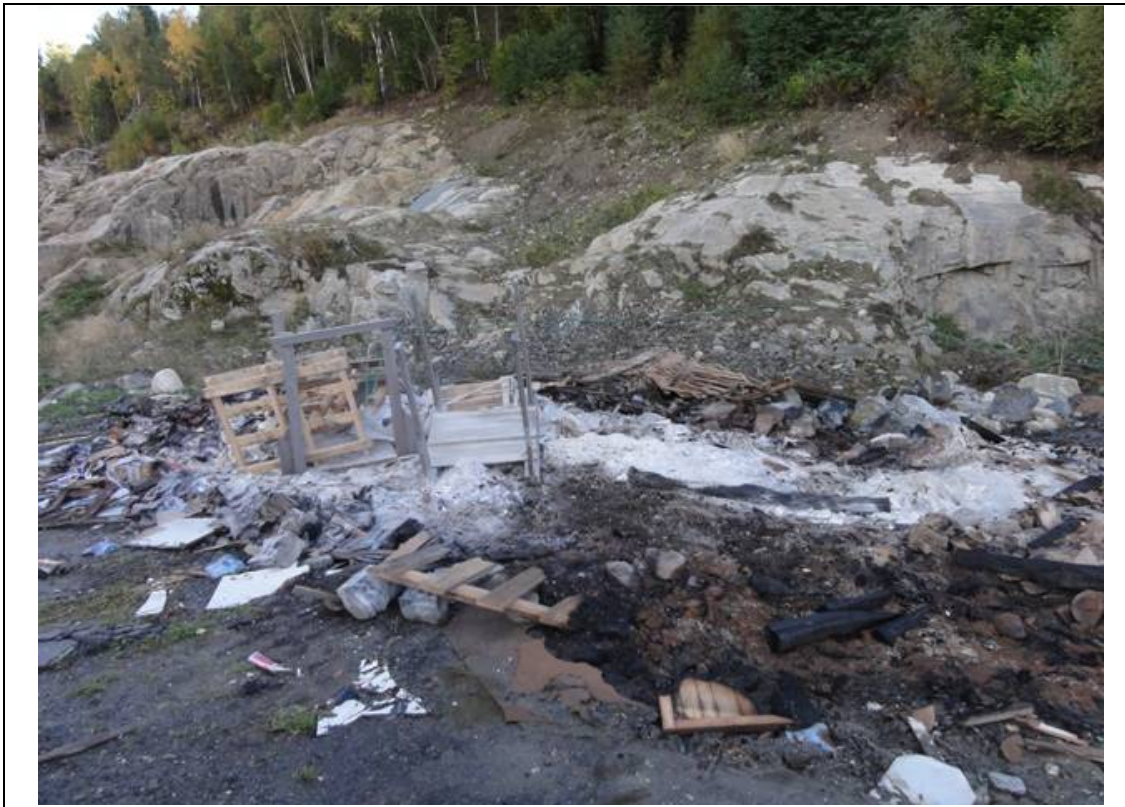
Det ble observert at det ble brent avfall utenfor bedriftens område. Det ble opplyst at det var Jakhelln logistikk som hadde ansvaret for det. Det er kommunen som er myndighet i forhold til dette regelverket.

Bilde: Åpen brenning av avfall ved innkjøring på tilstøtende tomt ved Jakhelln logistikk.
