FYLKESMANNEN I OSLO OG AKERSHUS
Miljøvern avdelingen

**ESVAL MILJØPARK NES KF GJENVINNINGSTASJONEN -
KONTROLLRAPPORT**

Bedriftsnr. 997 823 540 Anleggsnr. 0236.0005.02 Kontrollnr. 2012.104.I.FMOA Saksnr. 2012/16956 Rapportdato: 5.11.2012

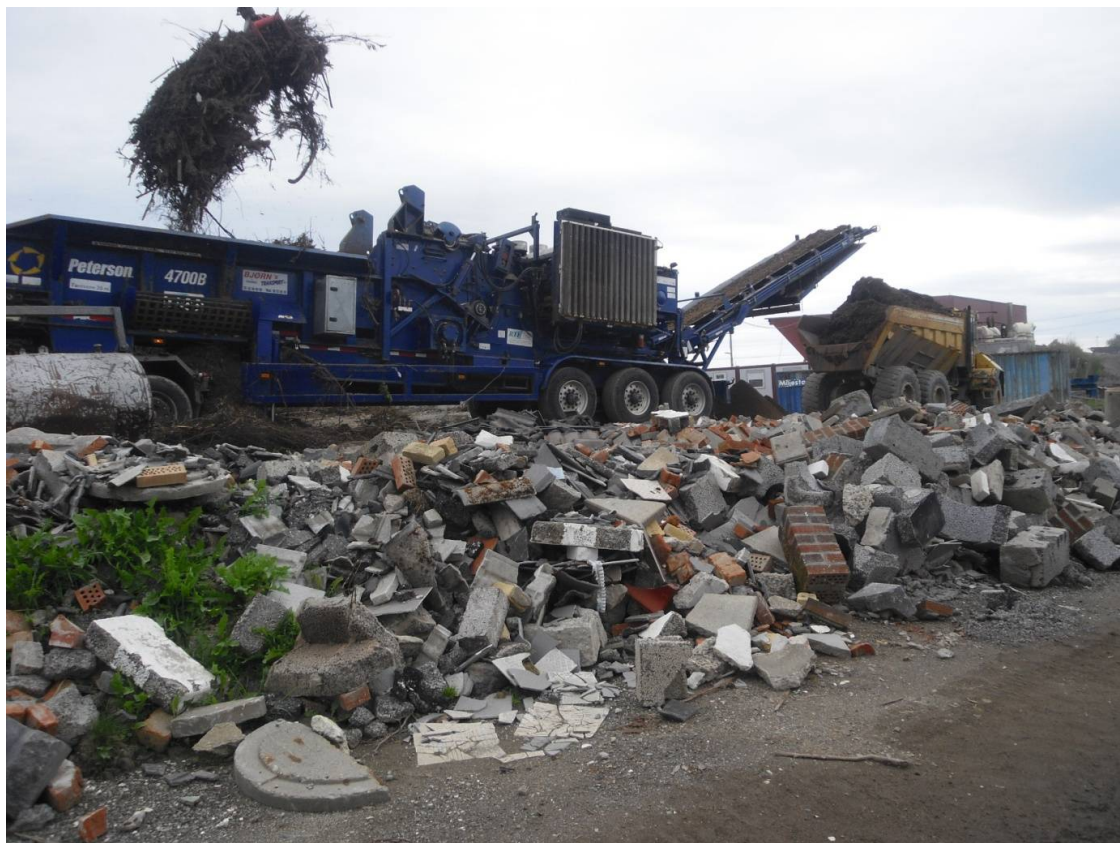
Mottak av betong og leca med puss og maling, murstein, takstein og lignende tungt bygg- og anleggsavfall (BA-avfall) fra husholdningene, forekommer. Det har ikke vært rutiner for å etterspørre informasjon om avfallet som grunnlag for å kunne gjøre en vurdering av om avfallet er rent eller forurenset. Avfallet har da heller ikke blitt sortert og mellomlagret etter en vurdering av avfallet er rent eller forurenset. Mottatt tungt BA-avfall blir lagret i egen haug ved hageavfallet (se bilde 1). Haugen bærer preg av å ha ligget lenge. Det opplyses om at massene blir brukt som bærelag for interne veier i Miljøparken.

Bilde 1: Mellomlager av betong/tegl.

Rutiner for mottak, sortering, og mellomlagring, omlasting og viderelevering/ disponering av tungt bygg- og anleggsavfall må etableres på grunnlag av en miljørisikovurdering. Se denne rapportens avvik 2.

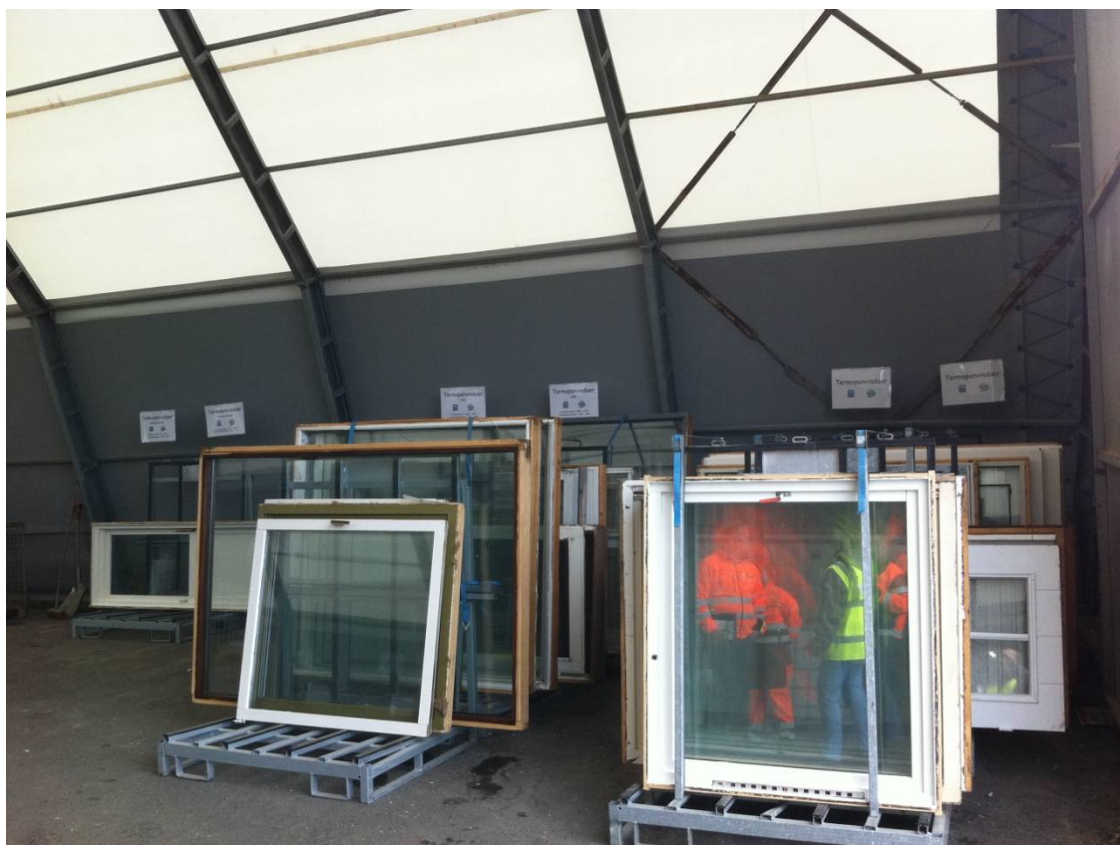
Bilde 2: Oppbevaring av isolerglassvinduer PCB/ klorparafiner

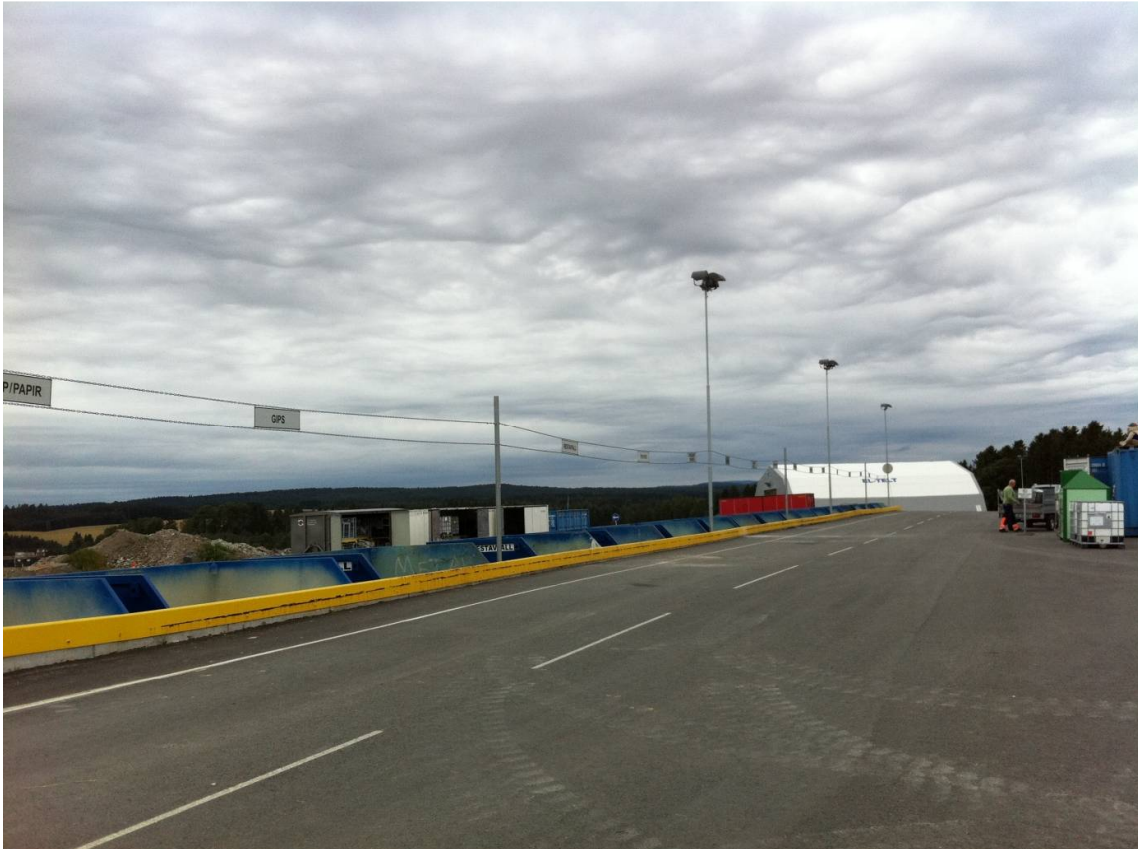
Det første man møter når man kommer kjørende inn på gjenvinningsstasjonen er en lang rekke containere oppstilt på venstre side (se bilde 3). Container nummer tre er merket ”restavfall” uten mer forklaring, noe som gjør det lett for kunden å kaste resten av avfallet sitt i denne istedenfor å bringe det videre til f. eks. beholder for ”gulvbelegg”.

Bilde 3: Oversikt over Gjenvinningsstasjonen

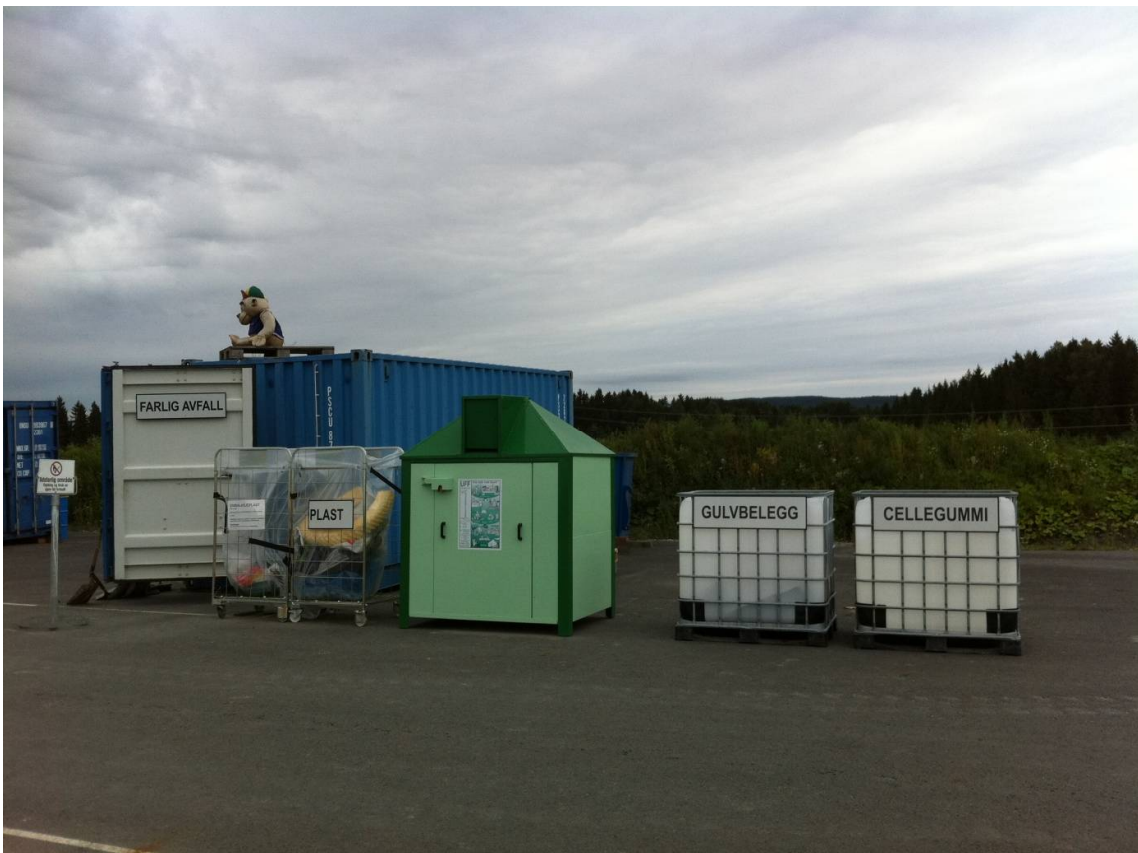
Til høyre litt inn på anlegget, ved siden av farlig avfallsmottaket, er det satt opp to åpne IBC containere som er merket henholdsvis ”gulvbelegg” og ”cellegummi” (se bilde 4). Det er ingen skilting av de andre containerne gir opplysninger om at dette avfallet skal sorteres spesielt, og at det skal legges i egne beholdere. XPS, EPS, PUR og cellegummi har samme EAL-kode og kan samles i samme containere.

Bilde 4: IBC konteinere for gulvbelegg og cellegummi
