FYLKESMANNEN I ROGALAND

Karmsund Fiskemel AS, Karmøy kommune - Kontrollrapport

Rapport nr.: 2008.118.I.MVARO

Type kontroll: Inspeksjon

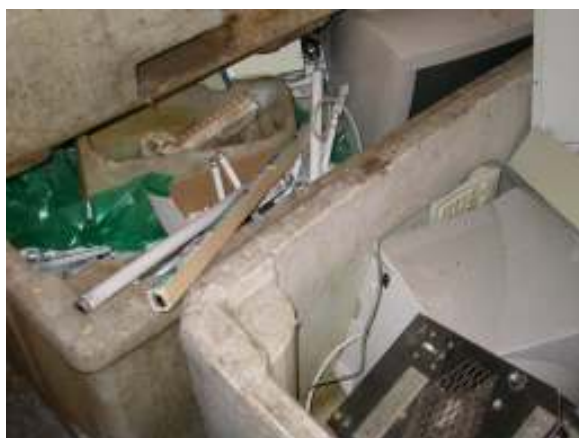
- Brukte lysstoffrør ble oppbevart på en måte som medførte at lysstoffrør ble knust slik at miljøskadelige stoffer frigjøres.
- Lagerplass for farlig avfall var ikke tydelig avgrenset.

Lysstoffrør inneholder kvikksølv som frigjøres når rørene blir knust, og vil dermed være farlig avfall (EAN kode 20 01 21), jf. Avfallsforskriften § 11-4 første ledd nr.1.

Virksomheten oppbevarte EE-avfall som monitører og annet utrangert datautstyr i åpne plastkar (bilde 1 og 2). Lysstoffrør var kastet i ett av karene, med den følge at flere av disse var knust. Det var også plassert et plastkar oppå et av karene som inneholdt EE-avfall og lysstoffrør på en slik måte at lysstoffrør ble knust (bilde nr.1). Slik stabling vil også medføre fare for knusing av glasset i de kasserte monitorene, selv om dette ikke ble påvist under kontrollen. For å sikre at mottaker av EE-avfall kan benytte komponenter til gjenvinning er det viktig at utstyret ikke knuses.

Bilde 1: Plastkar med knuste lysstoffrør.

Fylkesmannen pålegger bedriften, **innen 31. desember 2008**, skriftlig å bekrefte at forholdene er brakt i orden og å redegjøre for de tiltak som er gjennomført for å rette **avvikene**.

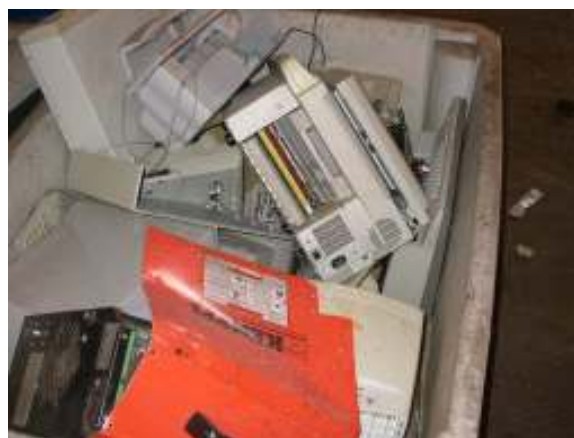
Bilde 2: Oppbevaring av EE-avfall

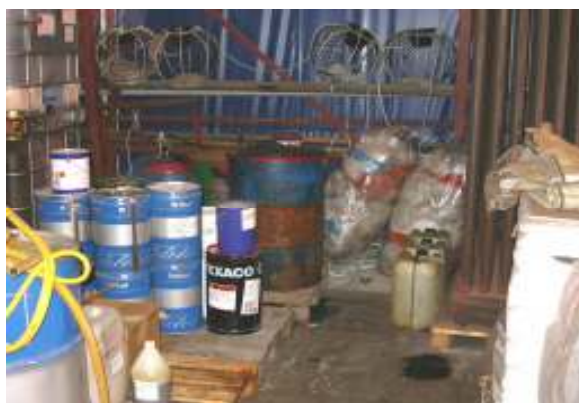
Bilde 3: Mellomlager for farlig avfall.

Spillolje og andre oljeholdige kjemikalierester ble samlet innendørs på avmerket område markert med skilt (bilde 3). Området var likevel ikke klart avgrenset mot lagerplass for produkter som for eksempel antioksidant, som ses i venstre bildekant.

De ulike avfallstyper manglet merking av avfallstype på emballasje eller pall.

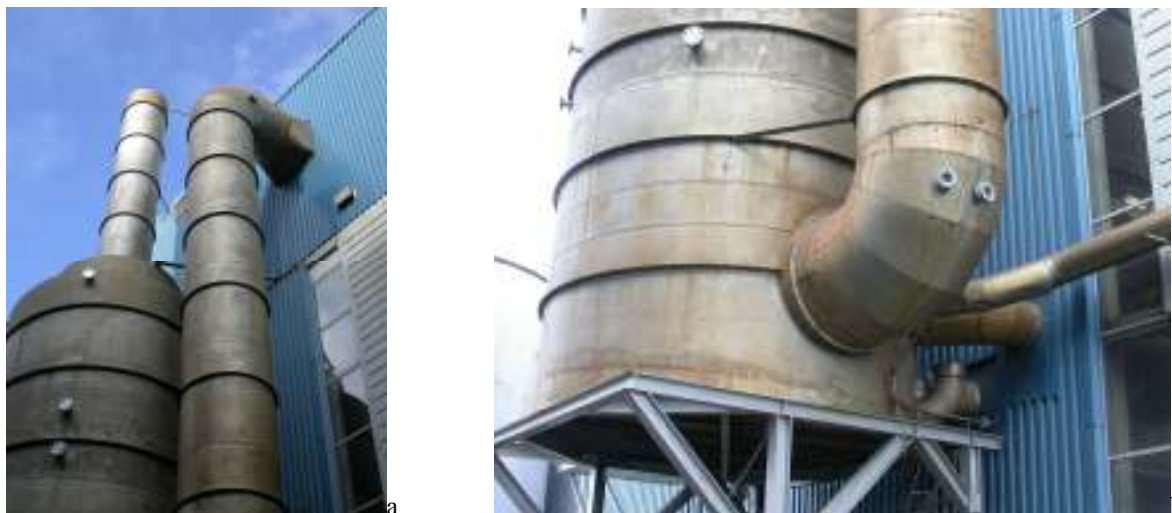
Luft fra punktavsug på alle intensive luktkilder i produksjonen ledes gjennom to sjøvannsvasketårn til naturgassbrennere for varmluftstørker og dampkjel. Luft til brennerne reguleres via en balanseskorstein. Romlufta (viftekapasitet ca. 100.000 m³/h) renses gjennom et tredje sjøvannsvasketårn (med fyllegemer) plassert utenfor fabrikklokalet (bilde 4a og b).

Bedriften har testet ut både plasmateknologi (APP) og ozonbehandling til luftrensing, uten at dette ga tilstrekkelig renseeffekt hos Karmsund Fiskemel AS. Virksomheten har, i likhet med den øvrige fiskemelindustrien, konkludert med at sjøvannsvasketårn er best tilgjengelig teknikk (BAT).

Bilde 4: Utvendig sjøvannsvasketårn med fyllegemer for utvasking av luktcomponenter fra romlufta.

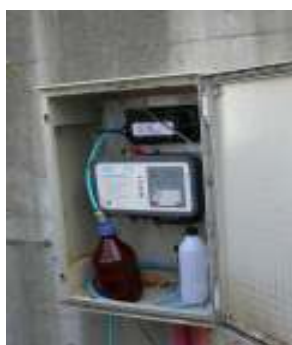
Bilde 5: Prøvetrekker

Samlet væskestrøm fra de 3 sjøvannsvasketårnene samt avløpsvannet fra renseanlegget (beregnet til 770m³/h) samles i et kammer i samlelumme for avløpsvann. Prøvetrekker (bilde 5) er plassert ved utløpet av denne. Det prøvetrekkes 100x10ml over 24 timer. Det er ikke montert vannmåler. Vannmengde som benyttes ved beregning av utslippsmengder er basert på tidligere stikkpunktmålinger av væskestrømmen gjennom vasketårnene. Avløpsvannet fra renseanlegget utgjør ved normal drift bare 2-3% av total væskemengde, men det er ikke montert vannmåler for å beregne denne. Sjøvannsvolumet er uavhengig av om det er full eller redusert produksjon ved anlegget.

Fylkesmannen vil anbefale virksomheten å øke prøvetrekkingsfrekvensen over døgnet, slik at totalt prøveuttak blir betydelig større enn 1 liter, for å prøve ut om dette vil minske variasjonen i de analyserte prøver som skal ligge til grunn for virksomhetens egenrapportering.

Virksomheten har i sin prosedyre "Prøvetaking av utslipp til vann" ikke spesifisert noen tidsperiode (antall døgn +/-) for når prøven skal tas i forhold til passering av hver 10 000 tonn fisk. Behandling av prøvematerialet samt maksimal lagringstid før innsending til akkreditert laboratorium er heller ikke angitt.

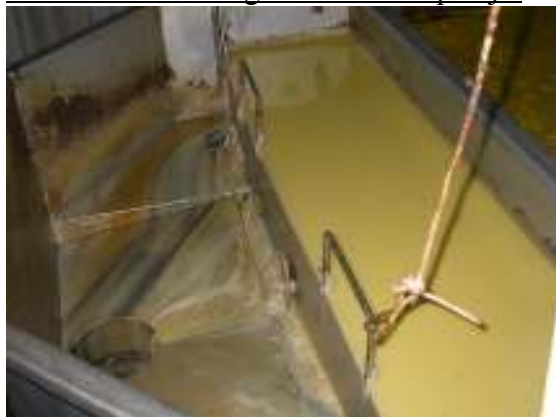
Ved tilsynsbesøket pågikk et forsøk med rensing av ukurant rapsolje fra Biomar AS (bilde 6). På bakgrunn av det inntrykk vi fikk av avløpsvannet fra fettavskilleren under vår befaring på renseanlegget, syntes forsøket å medføre betydelig fare for overbelastning og derav utslipp av fett til sjø. Fylkesmannen ber virksomheten være varsom med å benytte utstyret til aktiviteter som kan medføre fare for akutt forurensning.

Bilde 6: Fra fettavskilleren under befaringen.
