Franzefoss Gjenvinning, avd. Sandvika - KONTROLLRAPPORT

Bedriftsnr. 971 712 937 Anleggsnr. 0219.0151.01 Kontrollnr. 2012.118.I.FMOA Saksnr. 2012/ 20292 Rapportdato: 20/11-2012

Franzefoss Gjenvinning AS, avd. Bøler - KONTROLLRAPPORT

Franzefoss Gjenvinning AS, avd. Haraldrud - KONTROLLRAPPORT

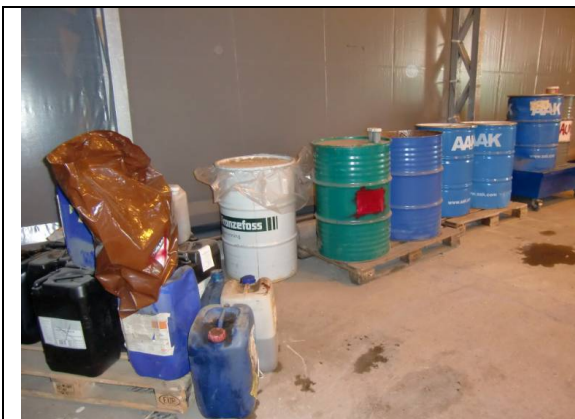
I følge anleggssjef for Franzefoss Gjenvinning, avd. Haraldrud var teltet for oppbevaring av farlig avfall nylig satt opp, så merkingen var ikke kommet på plass ennå. Men det som i tillegg kom fram under inspeksjonen var manglende merking av beholdere til oppbevaring av farlig avfall i verkstedet. Arbeiderne på verkstedet opplyste dessuten at spraybokser blir punktert og levert som returmetall. Både rester av innhold i spraybokser og drivgass som er benyttet kan ha farlige egenskaper, i så fall er sprayboksen farlig avfall. Spraybokser som har rester av stoffer eller drivgass med farlige egenskaper skal leveres upunkttert til mottak med tillatelse til å destruere dem.

Oppbevaring av farlig avfall i teltet på Haraldrud

- *Dokumentasjon på tiltak for å bedre rutinene for merking, oppbevaring og levering av farlig avfall oversendes Fylkesmannens miljøvern avdeling innen fristen for tilbakemelding*

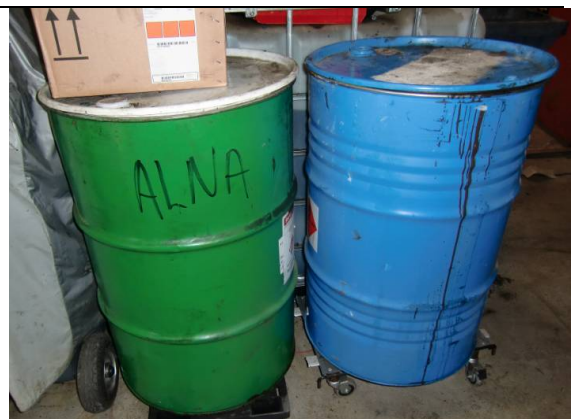
Oppbevaring av oljefilter ved verkstedet på Haraldrud
