FYLKESMANNEN I ROGALAND

Norsk Hundefor AS, Hå kommune - Kontrollrapport.

Kontrollrapport nr.: 2008.130.I.MVARO.

Kontrolltype: Inspeksjon

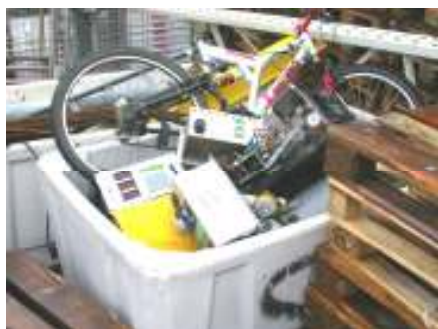
Bilde 1: Plastkar med EE-avfall og metallavfall

Merknad 1: Verksemda har ikkje sortert EE-avfall frå anna metallavfall.

Verksemda har samla metallavfall i eigne plastkar (bilde 1), men har ikkje skild ut avfallet som inneheld EE-komponentar i eige kar. Plastkarene er heller ikkje merka. Merking er viktig for å vite kva slags avfall det dreier seg om, slik at det kan handsamast på riktig måte. EE-avfall kan leverast attende kostnadsfritt til forhandlar ved kjøp av tilsvarende produkt.

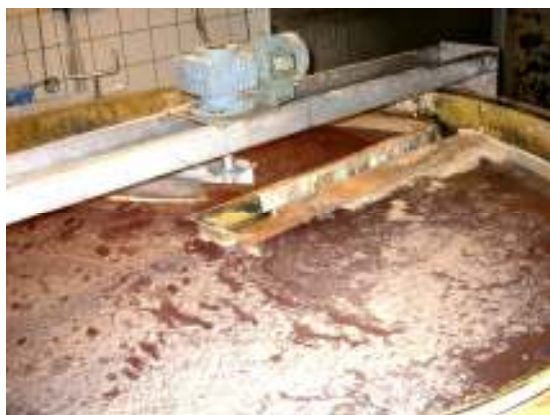
Bilde2: Roterande feitavskrapar.

Vann fra spyling av produksjonsutstyr og gulv går til reinseanlegget, som består av siltrommel, silbelte og feitutskillar (bilde 2 og 3). Tørrstoff og feitt går til samlecontainer, som leveres til destruksjon (bilde 3). Reinseanlegget vart reingjort dagleg, og ga som følge av dette eit godt inntrykk.
