Rapport etter tilsyn ved Overhalla Betongbygg AS

Virksomhet:	Overhalla Betongbygg AS	Tidsrom for kontrollen:	07.04.2014
Virksomhetens adresse:	Bjørnes Skogmo 7863 Overhalla	Virksomhetens kontaktperson:	Arnt Ove Amdal (adm.dir) Svein Are Olsen (driftssjef) Lars Almås (verneombud) Mariann L. Røttesmo (personalsjef) Tore Skei (lagerarbeider)
Organisasjonsnummer:	971 751 665	Deltagere fra Fylkesmannen:	Rakel Skjellegrind
		Deltaker fra Arbeidstilsynet:	Anne Marit Kjelbergnes

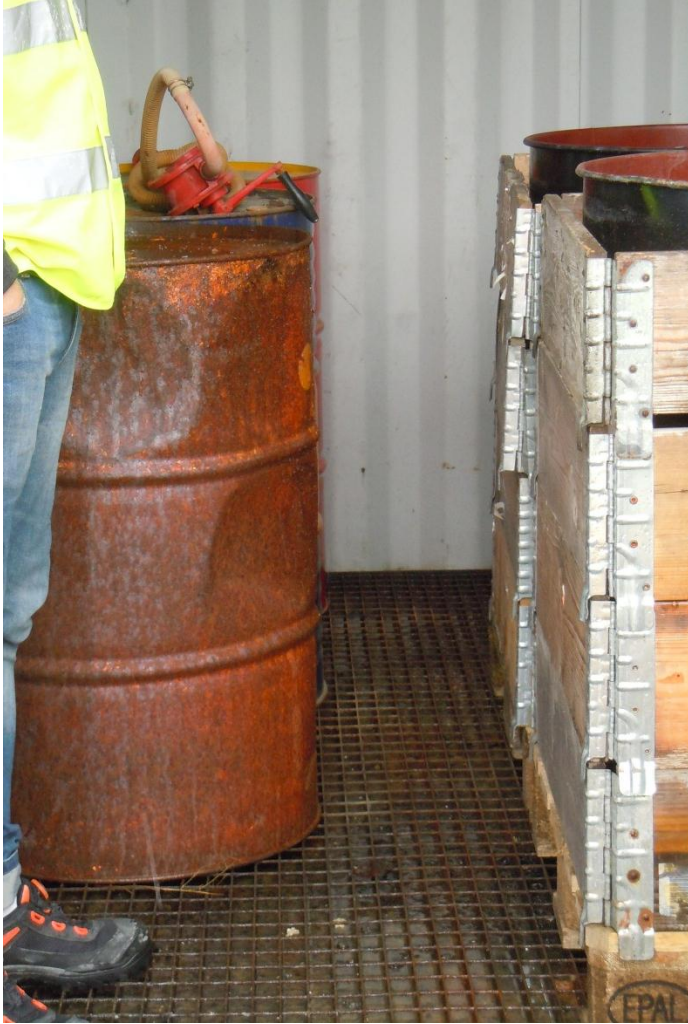
I avfallsforskriften kap. 11, § 11-5 settes det krav til at farlig avfall skal håndteres forsvarlig. Ulike typer farlig avfall skal ikke sammenblandes. På tilsynet ble det observert at merkingen av det farlige avfallet var mangelfull og en av beholdere for farlig avfall var rusten (bilde er vedlagt). Alt farlig avfall skal merkes og oppbevares forsvarlig. Merking av beholdere er viktig for at farlig avfall ikke blandes sammen eller at farlig avfall blandes med ordinært avfall eller produkter. Merking er også viktig for å holde orden på lagerplassen for farlig avfall.

Bilde 1: Rustent fat uten merking, med farlig avfall.

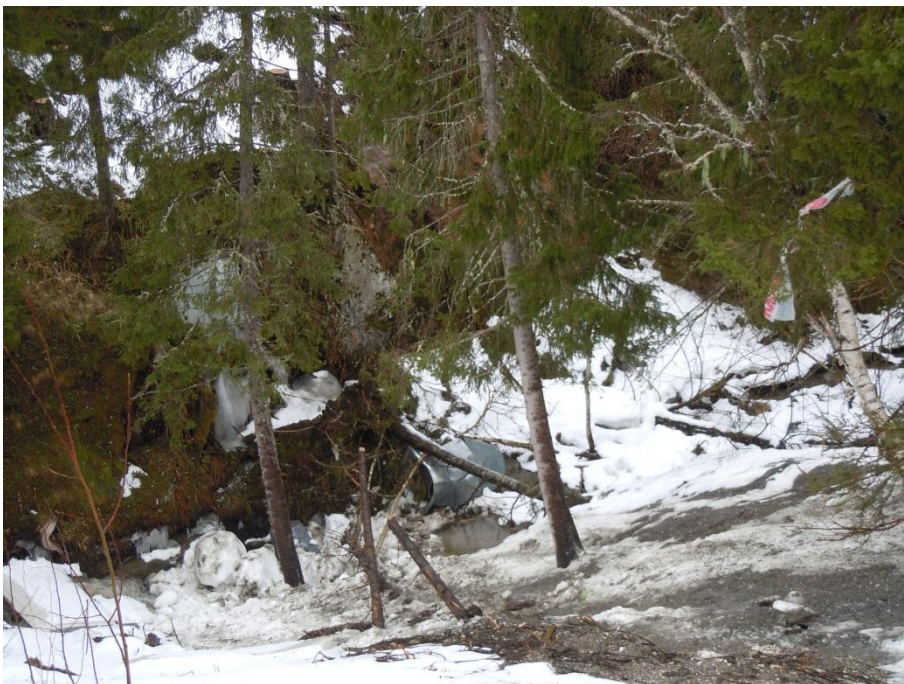
I en dal ved Overhalla Betongbygg ligger det noe avfall, vist på bilder i vedlegg 2. Virksomheten må rydde opp dette og levere avfallet til godkjent mottaker.

Bilde 2: Avfall i en dal ved Overhalla Betongbygg.

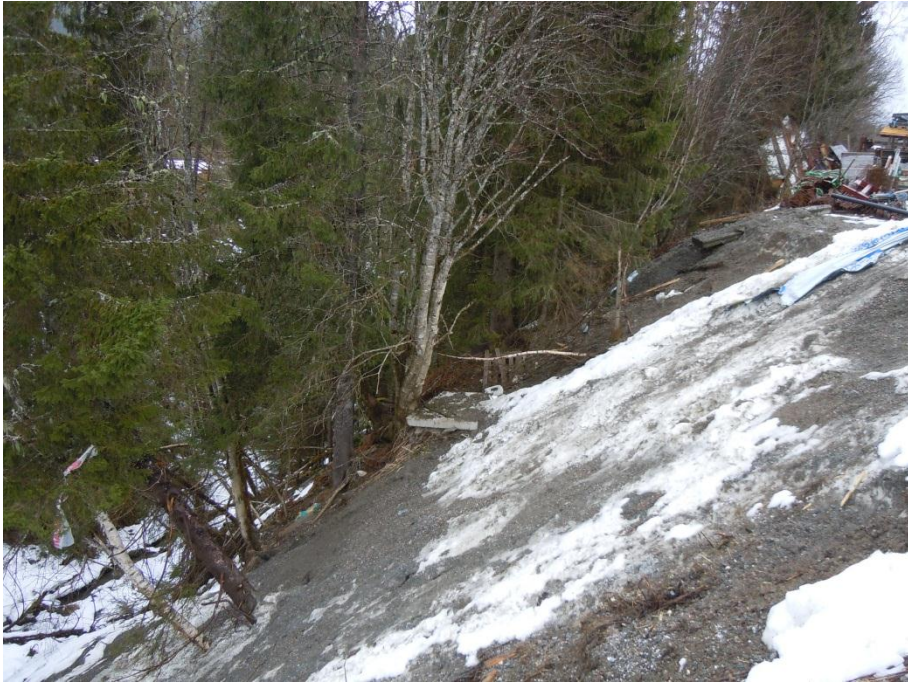
Bilde 3: Avfall i en dal ved Overhalla Betongbygg.

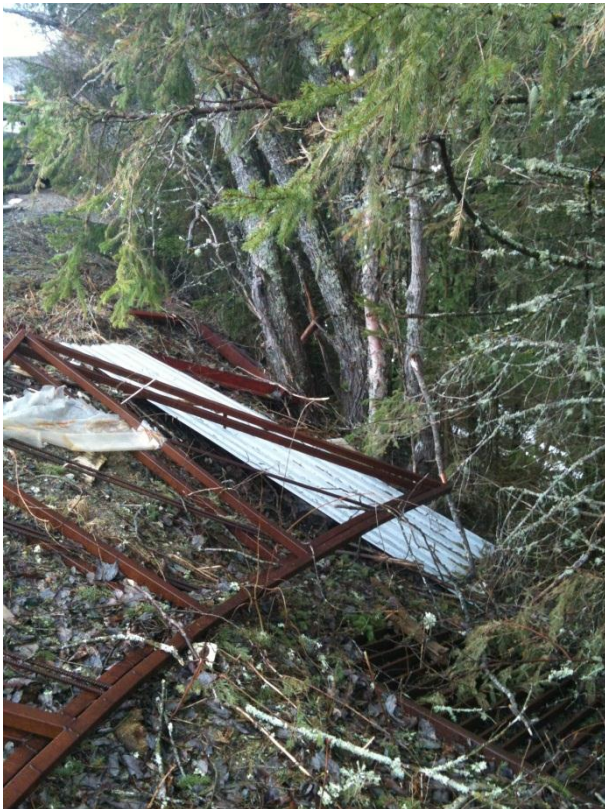
Bilde 4: Bilde på kanten mot dalen ved Overhalla Betongbygg

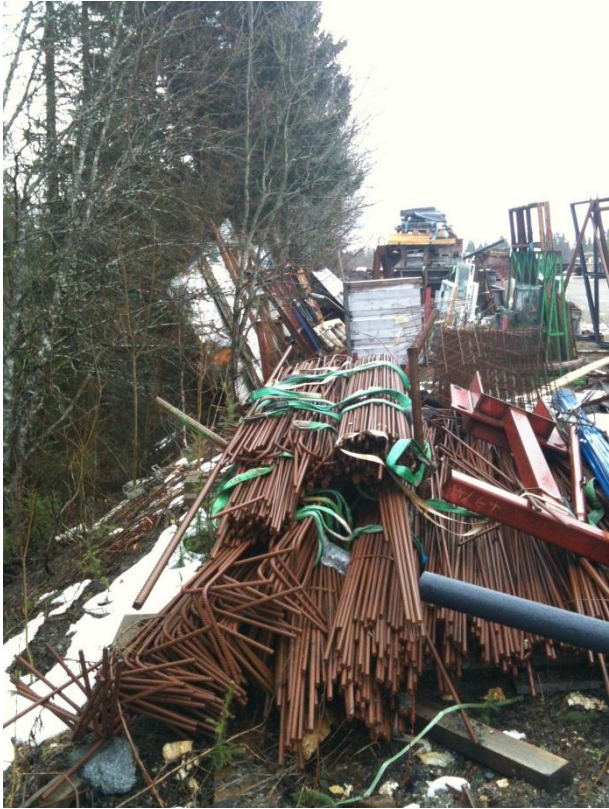
Utenfor lokalene til Overhalla Betongbygg er det lagret store mengder materialer, vist på bilder i vedlegg 2. Det som er avfall og det som ikke benyttes ved virksomheten, bør leveres til godkjent mottaker.

Bilde 5: Lagring på området til Overhalla Betongbygg med dalen til venstre i bildet
