# Tiltaksorientert overvåking av Hemnefjorden i 2018. Overvåking for Wacker Chemicals Norway AS.

Tittel Tiltaksorientert overvåking av Hemnefjorden i 2018. Overvåking for Wacker Chemicals Norway AS.	Løpenummer 7335-2019	Dato 29.01.2019
Forfatter(e) Sigurd Øxnevad	Fagområde Miljøgifter - marin	Distribusjon Åpen
	Geografisk område Trøndelag	Sider 36

**Tiltaksorientert overvåking av Hemnefjorden i  
2018**

Overvåking for Wacker Chemicals Norway AS

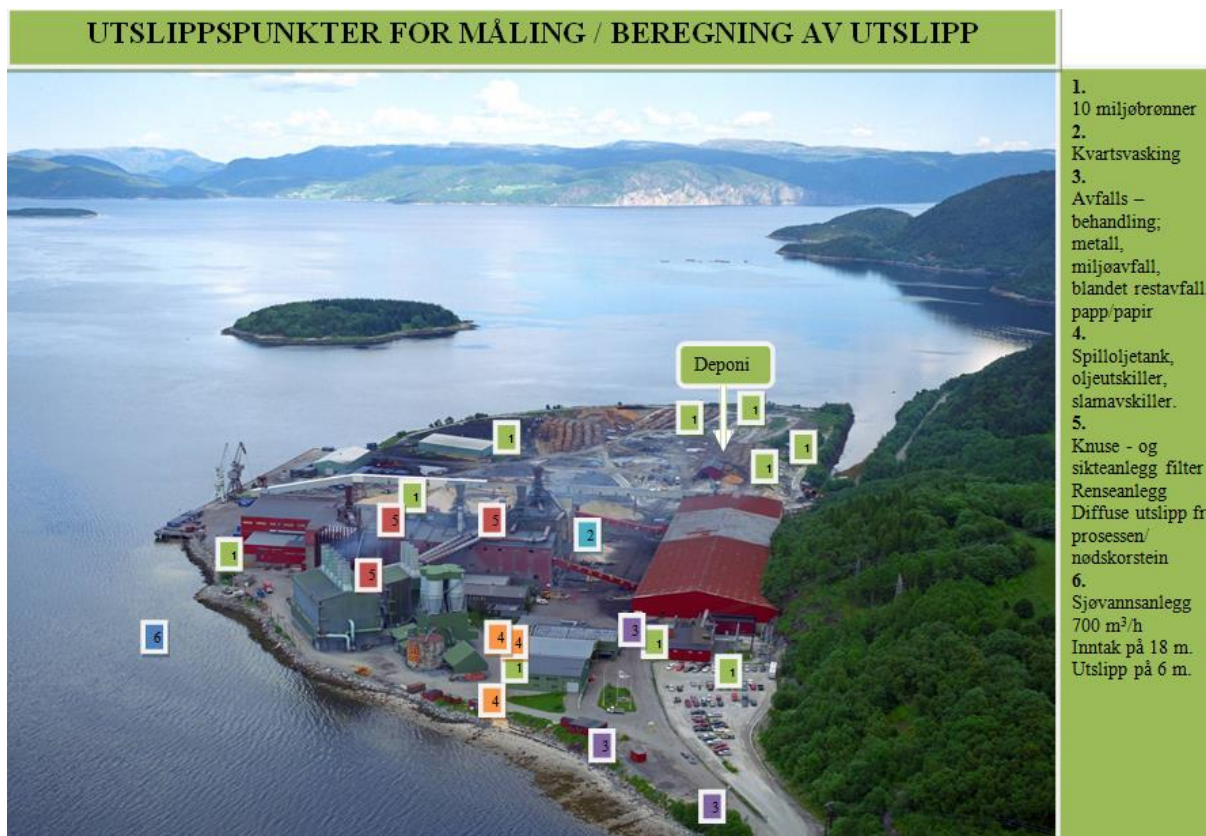
**Figur 2.** Kart med detaljer for bedriftsområdet til Wacker Chemicals. Utslippspunktet er på 6 m dyp. Kartet er laget av Wacker Chemicals.

Wacker Chemicals har utslipp til sjø fra kvartsvaskeanlegg, fra vasking av transportslange etter leveranse av mikrosilika-slurry og fra kjølevannssystemer. Bedriften har også hatt utslipp fra granuleringsanlegg, men dette ble avsluttet i 2010. Utslipppet av kjølevann til sjø er på 6 m dyp (**Figur 2**).

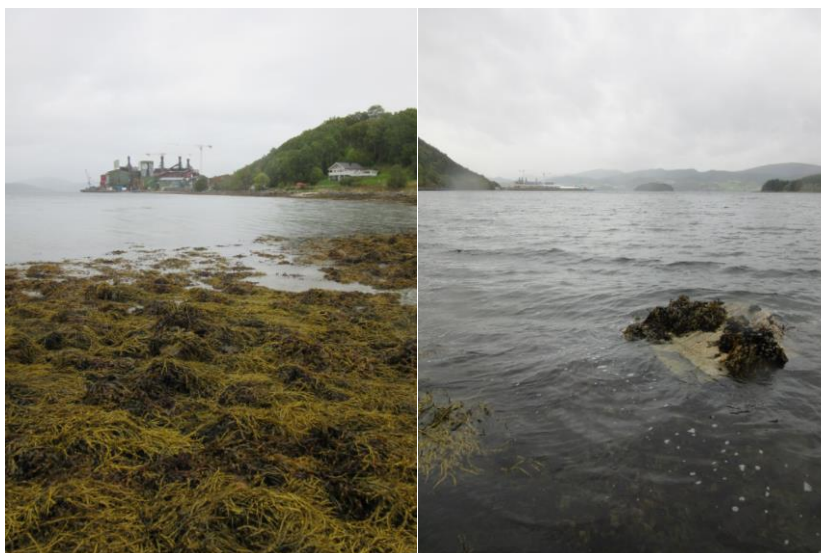
**Figur 5.** Foto fra to av blåskjellstasjonene; stasjon B2 (venstre) og B5 (høyre).  
Foto: Sigurd Øxnevad, NIVA.

Blåskjellene ble funnet på stein og tang (**Figur 5**). På stasjon B4, ved deponiet, krevde det større innsats enn på de andre stasjonene å finne mange nok blåskjell.

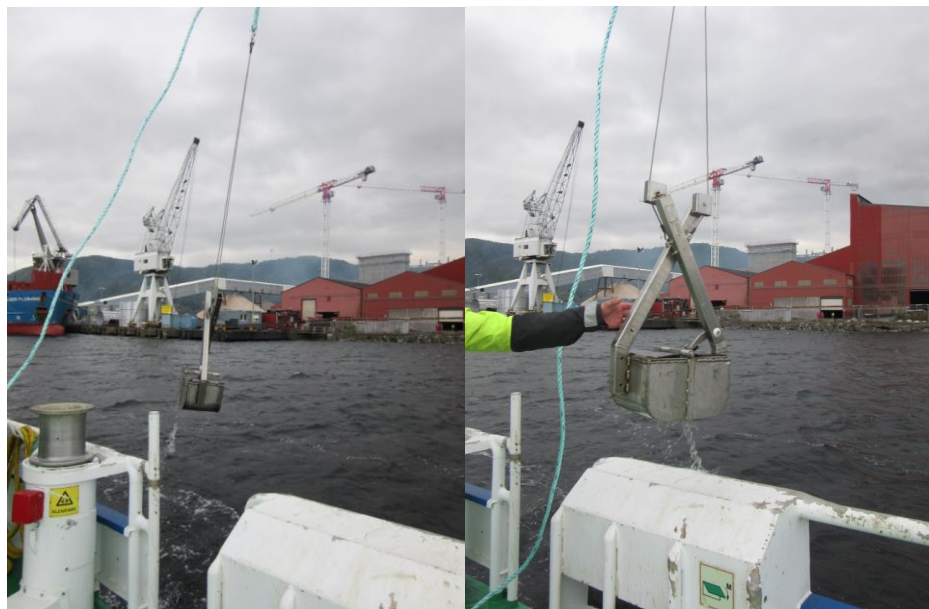
**Figur 6.** Foto fra prøvetaking utenfor kaiområdet ved Wacker Chemicals.  
Foto: Sigurd Øxnevad, NIVA.

Prøvetaking av sediment ble gjennomført 24. september 2018 fra innleid båt fra AquaGen på Kyrksæterøra. Sedimentprøvene ble tatt med en van Veen-grabb med prøvetakingsareal på 0,1 m<sup>2</sup> (**Figur 6**). Prøvene ble tatt fra de øvre 0 til 2 cm av sedimentoverflaten. Prøvetakingen ble gjort i henhold til NS-EN ISO 5667-19. Sedimentprøvene ble lagt på prøveglass, og transportert i kjølebagg til de ble lagt i fryser frem til analyse. Det ble tatt sedimentprøver på seks stasjoner (**Tabell 4**).
