INSPEKSJONSRAPPORT

Oslo, 22. mai 2019

Inspeksjon ved NorFraKalk - industrideponi

Kontrollnummer: 2019.179.I.miljodir

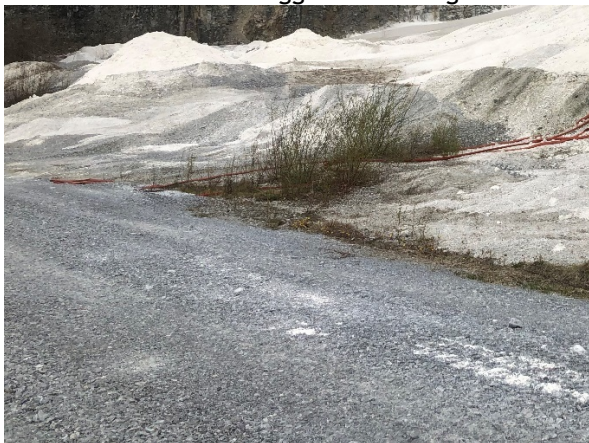
Under befaringen av deponiet ble det observert av vannslanger som skal brukes ved spraying av vann var havnet under nylig anlagt vei på deponiet som benyttes til transport av massene som skal deponeres. Det har derfor i en periode ikke vært mulig å spraye vann på massene som deponeres.

Bilde Driftsvei som ligger over slanger for tilførsel av vann til vanning av deponerte masser

Under tilsynet opplyste virksomheten om at det er kjøpt inn nytt utstyr for å fukte massene. Før utstyret kan tas i bruk må det foretas oppgradering av stømnett. Dette skal utføres av strømleverandør i nær fremtid.

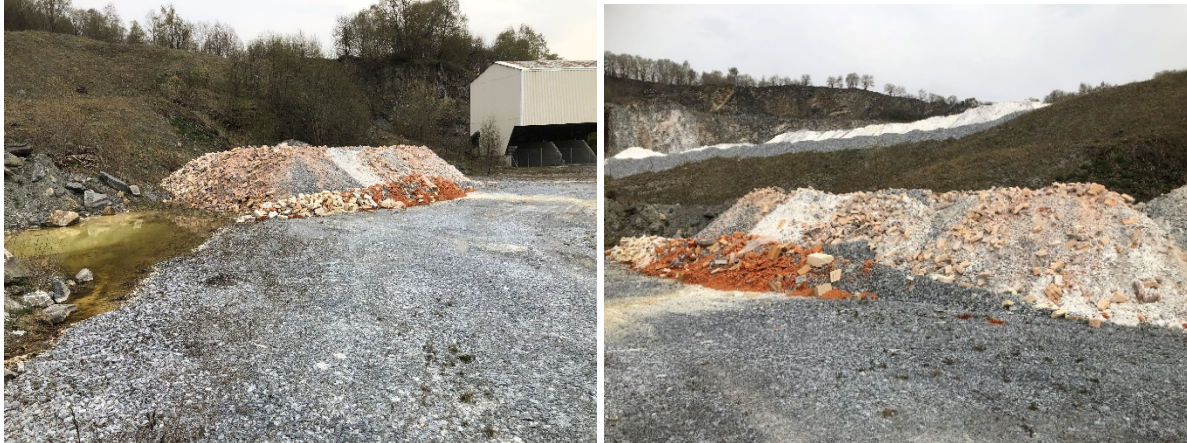
Under befaringen på deponiet ble det observert avfall som ikke er omfattet av tillatelsen som lå på deponiet. Avfallet lå på et område der det ennå ikke er deponert avfall, nedenfor støttevoll.

- Avfallet er midlertidig lagret og består av ildfast stein (foring) i ovn for brenning av kalk. Steinen består av magnesitt.
- Det er foretatt analyser av massene og lagringen er vurdert å være forsvarlig og uten forurensning.
- Lagringen har vært siden august 2018 og det foreligger plan for bruk av massene ift med bygging i kommunen.
- Det er ca 200 tonn.

Bilder Midlertidig lagring av rivningsavfall

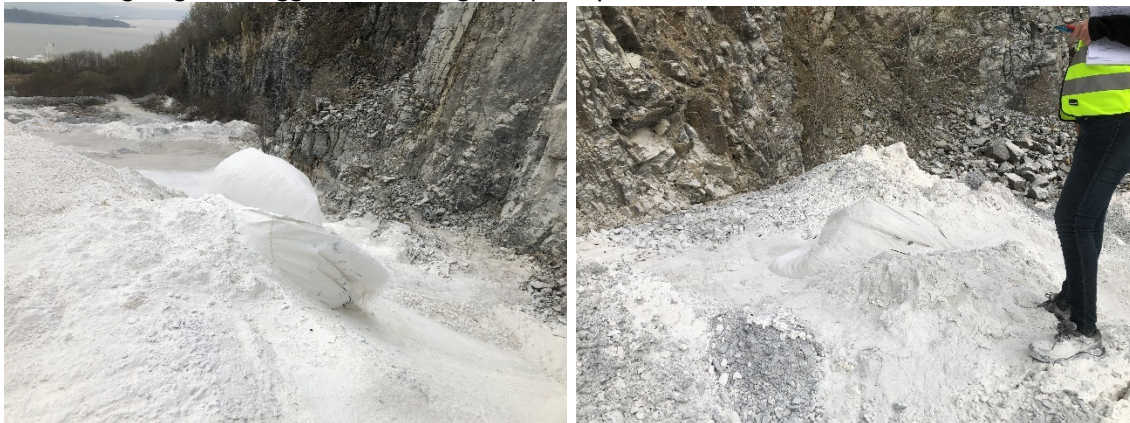
Det ble observert noen få big-bags (fulle eller delvis fulle) på deponiet.

Bilder Big-bags som ligger delvis nedgravd på deponiet

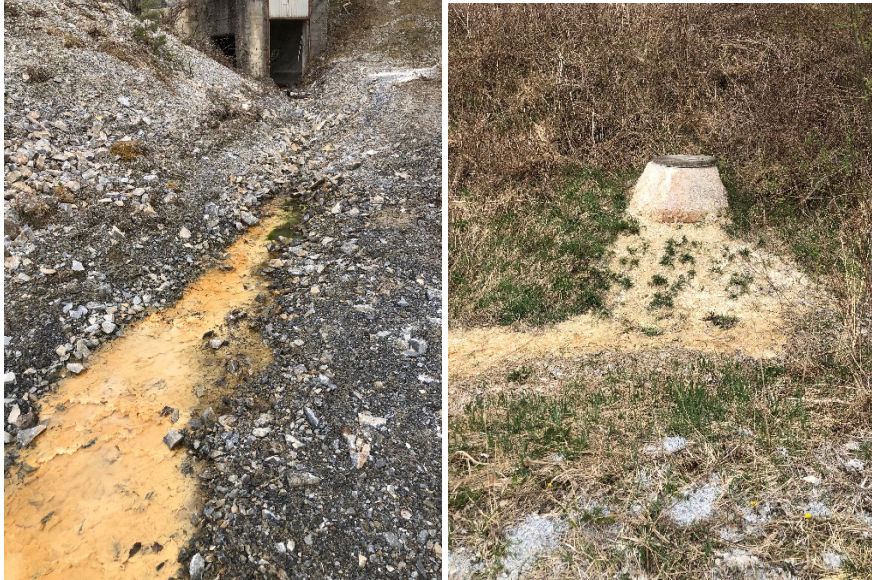
Utenfor deponiet ble det observert utfellinger på bakken ifb med en bekk som rant ut fra driftsbygning som står igjen fra tiden det var uttak av kalkstein. Tilsvarende utfellinger ble også observert ved en kum som ligger nedenfor deponiet og der sigevann til utslipp til sjø passerer.

Bilder Utfelling i bekk (til venstre) og ved kum (til høyre)
