## Systemrevisjon ved Søndre Helgeland Miljøverk IKS

| Adresse: | Åremma<br>8664 Mosjøen | Tillatelse av: | 30.06.2009 |

## Delrapport fra tilsyn ved gjenbruksstasjoner

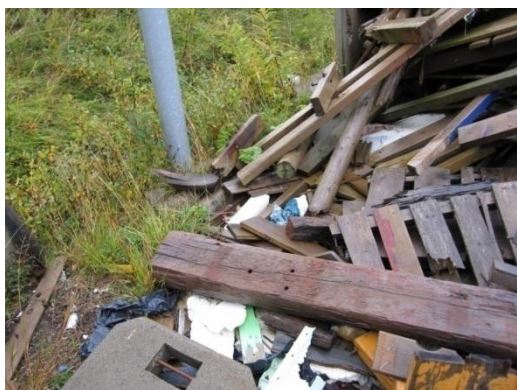
Impregnert trevirke var hovedsakelig lagret på fast dekke, men store mengder førte til at noe av trevirket var i kontakt med jord. Dette kan føre til utlekking av uønskede stoffer til jord.

Foto: Lagring av impregnert trevirke med muligheter for avrenning til jord.

Impregnert trevirke var lagret utenfor fast dekke

*Referanse: Avfallsforskriften kap 11 vedl II pkt 6.2 og 7.1 (forebygging, behov for tømming)*

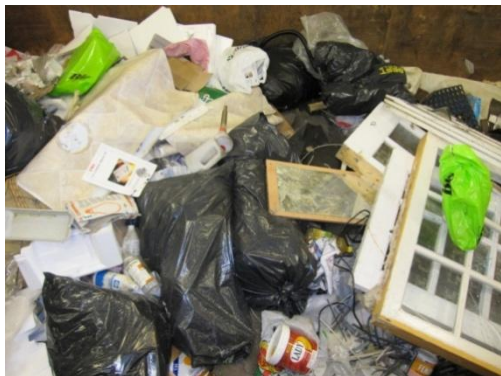
Sorte plastsekker med avfall ble ikke kontrollert og sortert. Det gikk da som restavfall for deponering på Åremma. Faren er at det ligger farlig avfall i restavfallet.

*Foto: Sorte sekker i restavfallscontaineren.*

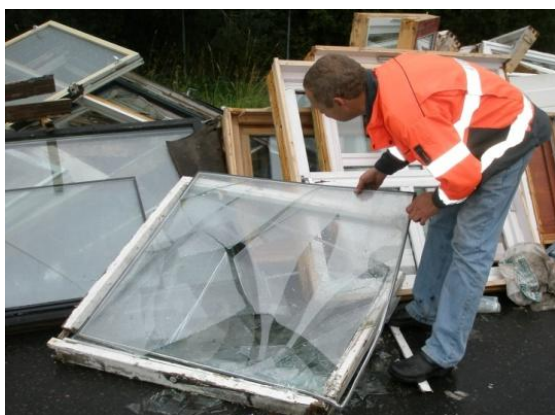
Det ble observert ett isolerglassvindu (knust) som i rammen var datert til 1976. Det var ikke informasjon om produsent på vinduet. Fugemassen/limet i forseglingen mellom vindu og ramme kan inneholde PCB (se bilde).

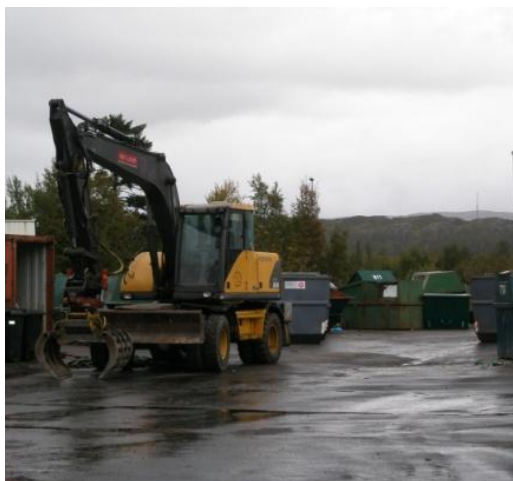
Sorteringsrutiner: containerlass fra bedriftskunder tømmes på sorteringsplass og sorteres med klograbb (se bilde). Sorte søppelsekker åpnes ikke for sortering.

*Foto: Maskin med klograbb for sortering av avfall.*

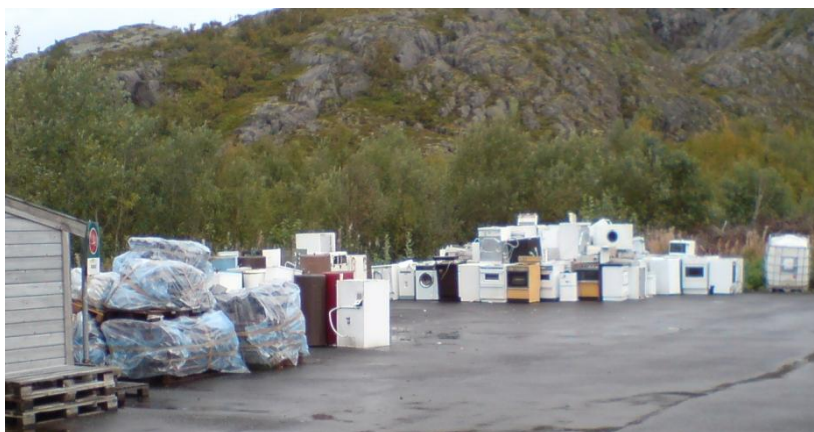
Foto: Ryddig lagring av ee-avfall og asbest.

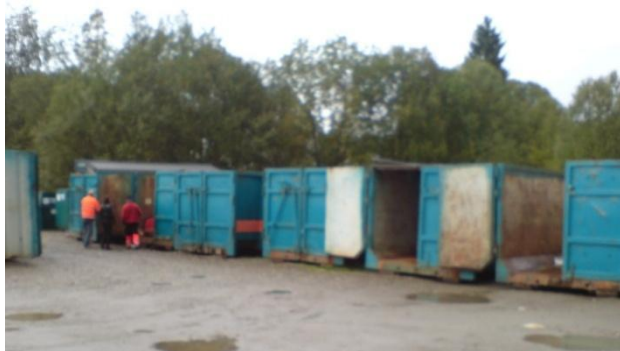
SHMILs gjenbruksstasjon i Grane var i generelt god forfatning. Anlegget er et containerbasert mottaks- og mellomlager for Åremma. Gjenbruksstasjonen er lokalisert på bedriftsområdet til Svenningdal Trevare. Her er det satt ut containere som er lukket utenom åpningstid. Disse fraktes til Åremma for videre håndtering/sortering. Farlig avfall journalføres og deklarerer ut fra Åremma.

Foto: Containerbasert mottak og mellomlager

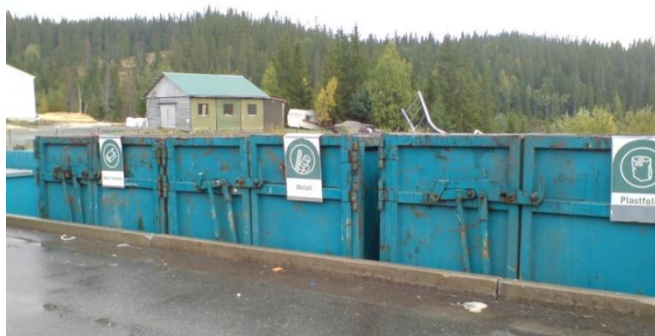
Foto: Godt merkede containere

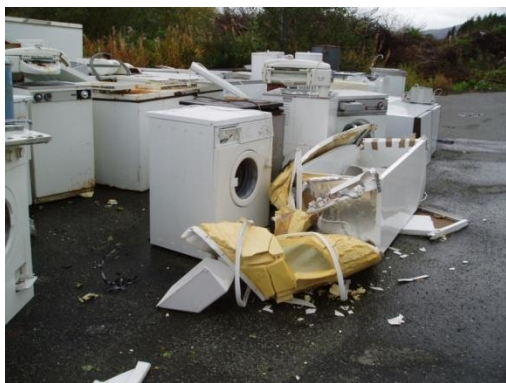
Det lå et knust kjøleskap på plassen. Operatøren mente at kjøleskapet sannsynligvis var knust før det kom inn til anlegget. Det kunne ikke vises til at dette var rapportert i avvikssystemet, fordi innmeldte avvik ble sendt til Åremma.

Foto: Knust kjøleskap og mulig utlekking av miljøfarlig kjølemedium.
