Inspeksjonsrapport

Inspeksjon ved Herstua deponi for inert avfall og lettere forurensede masser

Kontrollnummer: 2019.122.I.FMOV

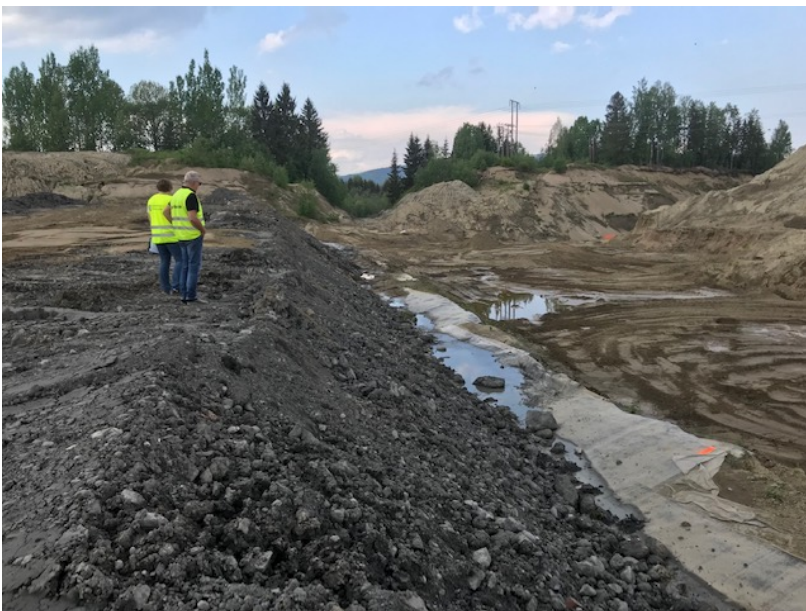
- Herstua Miljø AS kan ikke dokumentere gjeldene etappeplan. Det er laget en etappeplan av Sweco (konsulent), men det er ikke denne som følges i praksis.
- Det gjøres ikke tiltak for å begrense «åpent» deponiareal – ingen kontroll med inntrenging av nedbør i deponiet og det tas imot boremasser med svært høyt vanninnhold på deponiet.
- Det er lagt en fiberduk med svellemembran (geosynth) i bunn med sand over og under, men det er ikke etablert sidetetting. Avfallet deponeres lagvis på bunnmembraner, men det ble under befaringen observert at sigevann renner ut over bunnmembranen og ned i grunnen (se Figur 1)
- Se også avvik 5

Figur 1 Sidekant deponi. Sigevann renner over bunn-/sidetetting (se avvik 2)

Herstua Miljø AS plikter snarest å rette opp de avvik som er beskrevet i denne rapporten.

Vi ser alvorlig på avvikene som ble avdekket i denne inspeksjonen. Herstua Miljø AS må sende inn en egen skriftlig redegjørelse **innen 15. desember 2019** som beskriver hvilke tiltak som er gjennomført for å lukke avvikene.
