Fylkesmannen
i Oslo og Akershus

Skedsmo Bilopphogging AS avd Skedsmo - Kontrollrapport

Anleggsnr. Kontrollnr. Saksnr. Rapportdato:
0231.0014.01 2015.004.I.FMOA 2015/9206 03/06-2015

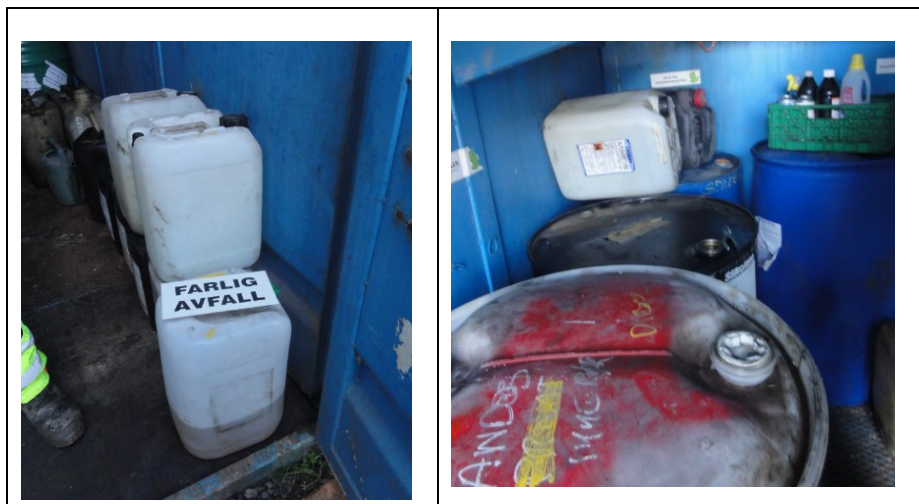
Mangelfull merking av farlig avfall. Foto: Fylkesmannen i Oslo og Akershus

Skedsmo Bilopphogging AS mellomlagret farlig avfall inne ved saneringsstasjonen og ute i konteiner. Farlig avfall i konteineren var dårlig merket med innhold både på plastkanner og 200 liters fat, og som igjen kan føre til sammenblanding av farlig avfall.

1. Skedsmo Bilopphogging AS må etterspørre deklarasjonsskjemaene fra KLM MILJØ AS når oljeutskilleren tømmes årlig. Deklarasjonsskjema må være fullstendig utfylt med riktig bedriftsnummer, avfallsstoffnummer, EAL kode og underskrifter med dato slik at virksomheten kan dokumentere årlig levering.
2. Skedsmo Bilopphogging AS må sørge for å ha dokumentasjon på levering av katalysatorer gjennom NBF.
3. Dokumentasjon/foto på merking av farlig avfall i konteiner oversendes Fylkesmannen innen tilbakemeldingsfristen.
