Fet Bilverksted Lakk & Karosseri DA
Rovenveien 384
1900 FETSUND

Fet Bilverksted Lakk & Karosseri DA - Kontrollrapport

Anleggsnr. Kontrollnr. Saksnr. Rapportdato:
0227.0019.01 2015.056.I.FMOA 2015/10823 17/06-2015

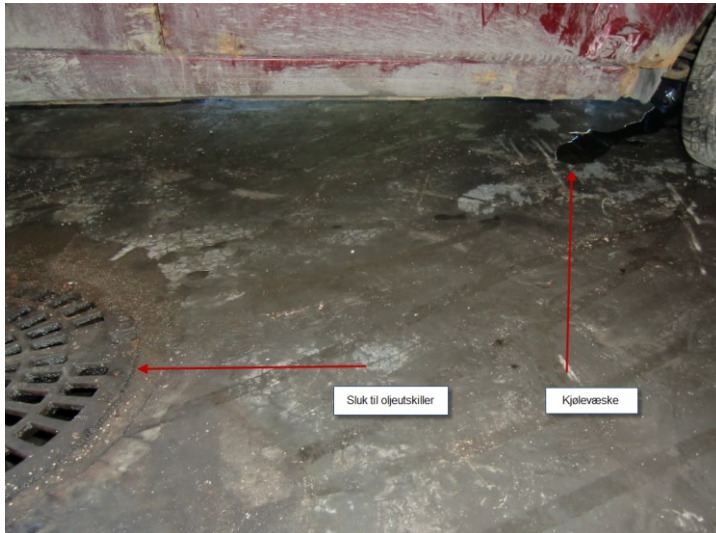
Bilder fra kontrollen

Funn: Kjølevæske fra saneringen rant ut i sluk tilknyttet oljeutskiller

Kommentarer: Under kontrollen ble det observert at kjølevæske fra avkobling av radiatoren rant ut i sluk som er tilknyttet oljeutskiller. Oljeutskilleren er konstruert slik at kun olje blir separert fra vannfasen. Kjølevæske vil følge vannfasen og vil ikke bli separert ut, dette kan igjen skape problemer for kommunenes renseanlegg. Vannløselige kjemikalier kan i tillegg ødelegge virkningen av oljeutskilleren og føre til økt utslipp av olje.

Fet bilverksted lakk & karosseri må gjennomgå rutinene for miljøsanering og sørge for at vannløselige kjemikalier fra miljøsaneringen ikke havner i oljeutskiller. Dette vil bli fulgt opp ved neste kontroll
