Inspeksjonsrapport

Inspeksjonsrapport nummer: 2013.007.I.FMST **Inspeksjonsdato:** 5.4. og 11.4.2013

Navn: Stena Recycling AS avd.Trondheim	Bedriftsnummer: Foretaksnr. (morselskap):
Adresse: Pb 1834 7040 Trondheim	Besøksadresse: Djupvasskaia Hommelvik
Telefon:	E-post:
Kommune: Malvik	Bransjenr. (NACE-kode):
Kontrollert tidligere: Ja, 4.11 2008

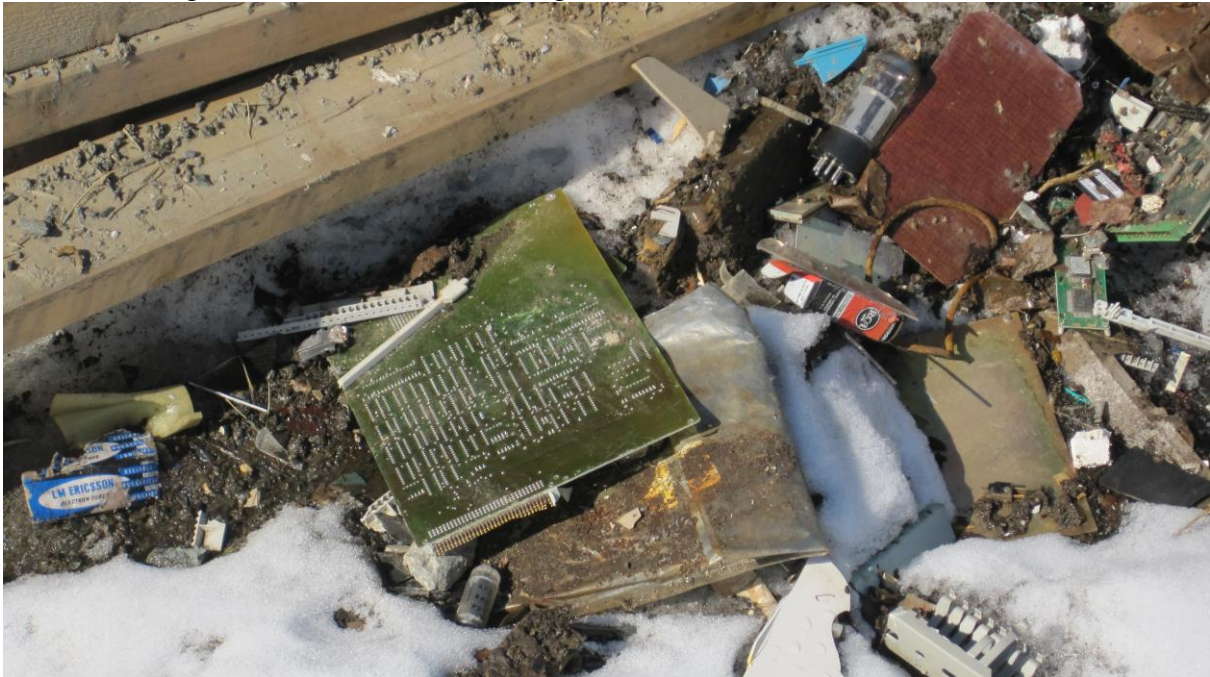
Under befaring på anlegget ble det observert flere kretskort og EE-avfall i en haug på lagerområdet utenfor det tette dekket ved en container. Kretskort kan inneholde flere miljøgifter og er definert som farlig avfall. Det kunne under kontrollen ikke redegjøres for hvorfor det lå der.

I tilbakemelding på første utkast til kontrollrapport viser bedriften til at avfallet har falt ut ved omlasting av EE-avfall.

Avvik 1: Farlig avfall i form av kretskort og annet elektrisk avfall

EE-avfall skal håndteres slik at forurensning ikke kan spres. Det innebærer at EE-avfall som inneholder miljøgifter må håndteres (også omlastes) på fast dekke. Og det må etableres kontrollrutiner for at alt avfall havner i containeren.

Avfallet må umiddelbart samles opp og håndteres i samsvar med gjeldende krav. Vi ber om en bekreftelse på at EE-avfall håndteres i samsvar med krav

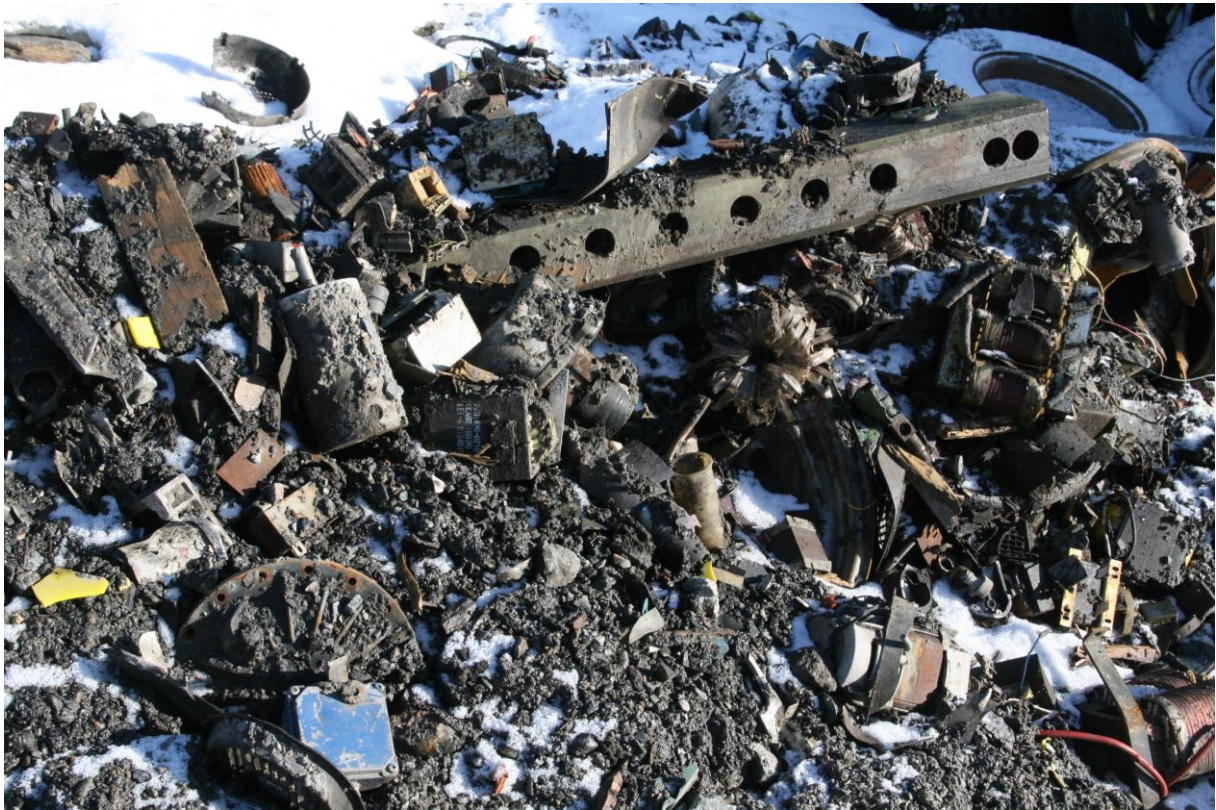
Ved snørydding blir små enheter av avfall som ikke har havnet i containere skjovet sammen. Når snøen smelter utgjør dette større og mindre hauger med usortert avfall. Det er viktig at snø fra det faste dekket ikke skyves over på grusdekket. De små avfallsfraksjonene kan også inneholde miljøgifter, og dette kan spres til grunnen når smeltingen forgår på grusdekket.

Oppsamling av avfallsfraksjoner etter snørydding

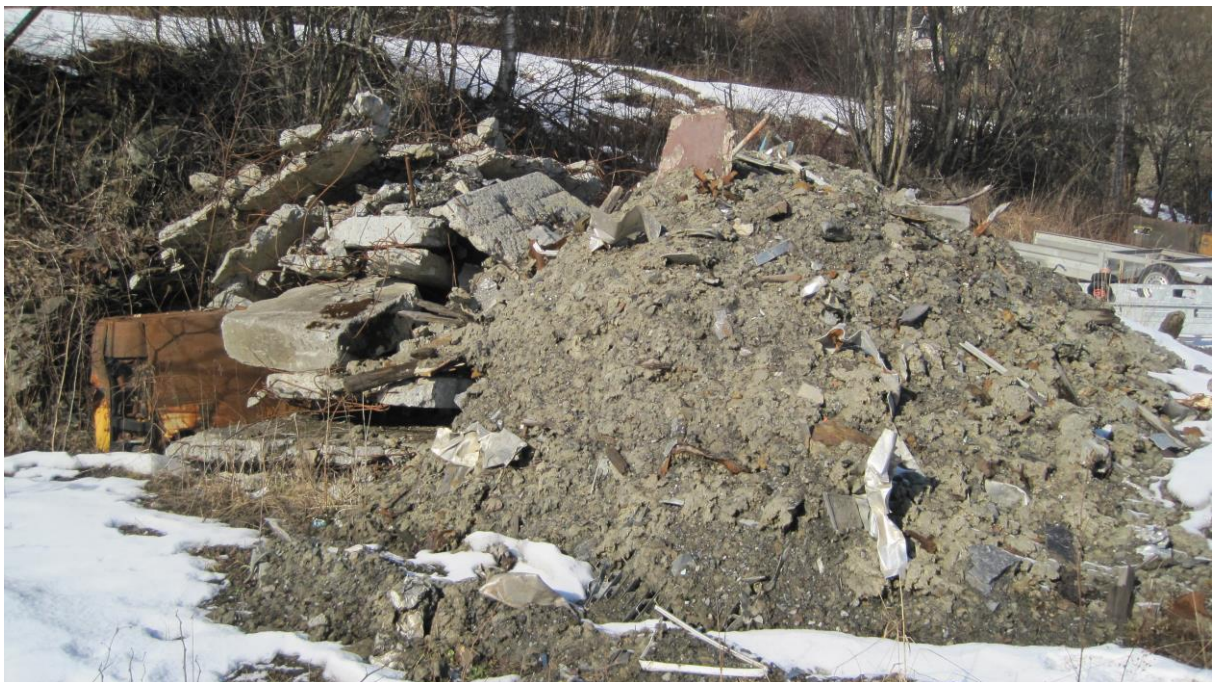
Jfr. vilkår 2.6 skal ikke driften være skjemmende for omgivelsene. På lagerområdet/grusdekket var det ved tilsynet samlet mye containere og ulike kasserte metallfraksjoner. I tillegg var det lengst nord på området gjenlagt en haug med masser av ukjent opprinnelse. Det ble fra bedriftens side påpekt at vårryddingen ennå ikke var gjennomført! Vi forutsetter at massehaugen leveres til godkjent mottak, og at området ellers får sin «vårpuss».

Massehaug med avfall av ukjent opprinnelse
