## Tilsynsrapport - Lillesand bilopphogging DA - Biloppsamlingsplasser landsomfattende tilsynsaksjon 2015

**Rapportnummer: 2015.018.I.FMAA**

Fylkesmannen i Aust-Agder kontrollerte Lillesand bilopphogging DA den 20.5.2015. Hensikten med tilsynet var å kontrollere om virksomheten overholdt gjeldende krav fastsatt i, eller i medhold av forurensningsloven. Dette tilsynet var en del av en landsomfattende kontrollaksjon av biloppsamlingsanlegg gjennomført av Fylkesmannen, i samarbeid med Miljødirektoratet.

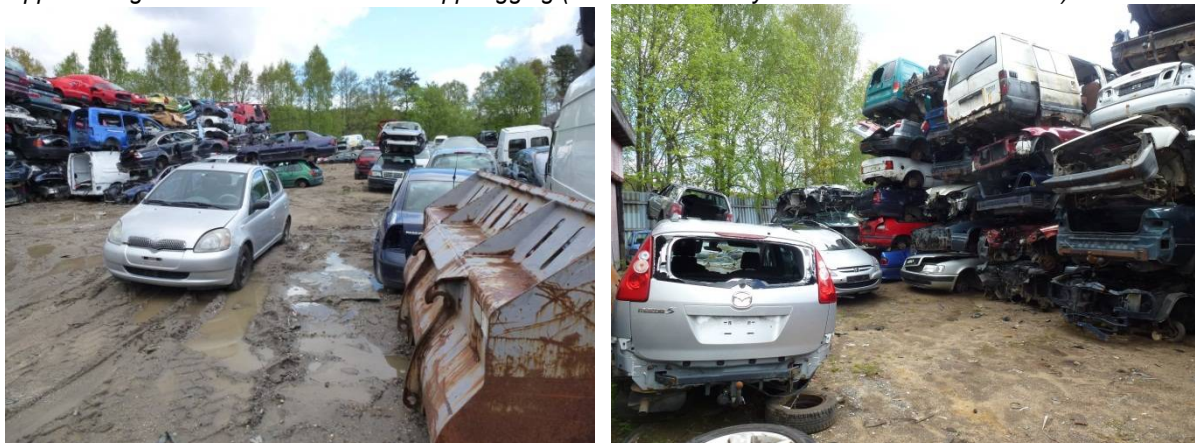
Virksomheten har ikke forsvarlig system for plassering/oppbevaring av bilvrak, og heller ikke oversikt over hvilke bilvrak som er miljøsanerte. Både miljøsanerte og ikke-miljøsanerte biler sto blandet utenfor fast dekke. Under tilsynet observerte Fylkesmannen også ikke-miljøsanerte biler på bakken som var svært skadete og dermed utgjorde forurensningsfare til grunnen.

*Oppbevaring av bilvrak ved Lillesand bilopphogging (Bilder er tatt av Fylkesmannen den 20. 5.2015)*

Virksomheten må etablere et system for mottak og lagring av miljøsanerte og ikke-miljøsanerte bilvrak. Det skal tydelig fremkomme hvilke bilvrak som er miljøsanerte og ikke-miljøsanerte. Skadete ikke-miljøsanerte biler skal lagres på fast dekke.

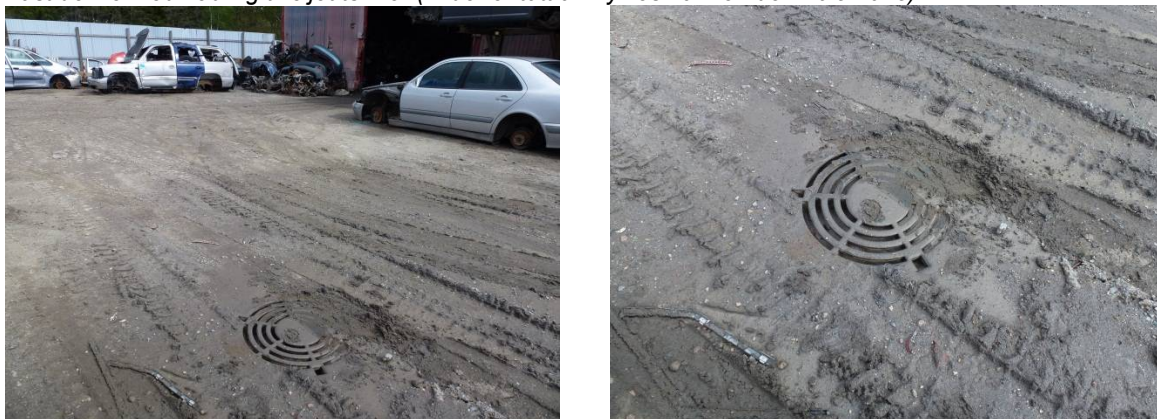
På tilsynstidspunktet var fast dekke, som er koblet til oljeutskilleren, urent og nedslammet av grus, jord og sand. Sluket som er koblet til oljeutskilleren var synlig full av slam og var tett. Forurenset avrenning fra fast dekke kunne derfor ikke passere gjennom oljeutskilleren, men rant videre på bakken til grunnen. Lillesand bilopphogging kunne heller ikke fremvise skriftlig rutine for rengjøring av fast dekke.

*Fast dekke med kobling til oljeutskiller (Bilder er tatt av Fylkesmannen den 20.5.2015)*

Manglende rutiner for rengjøring av fast dekke kan medføre forurensning til grunnen, og anses som alvorlig avvik. Virksomheten må ha skriftlige rutiner for vedlikehold, inkludert rengjøring av fast dekke i sin internkontroll for å unngå forurensning.

Lillesand bilopphogging må ha bedre rutine for rengjøring av fast dekke. Rutine skal dokumenteres i virksomhetens internkontroll.
