Overvåking av vannforekomster ved Oslo lufthavn

Rapportering av vannovervåking i 2019

Avinor AS

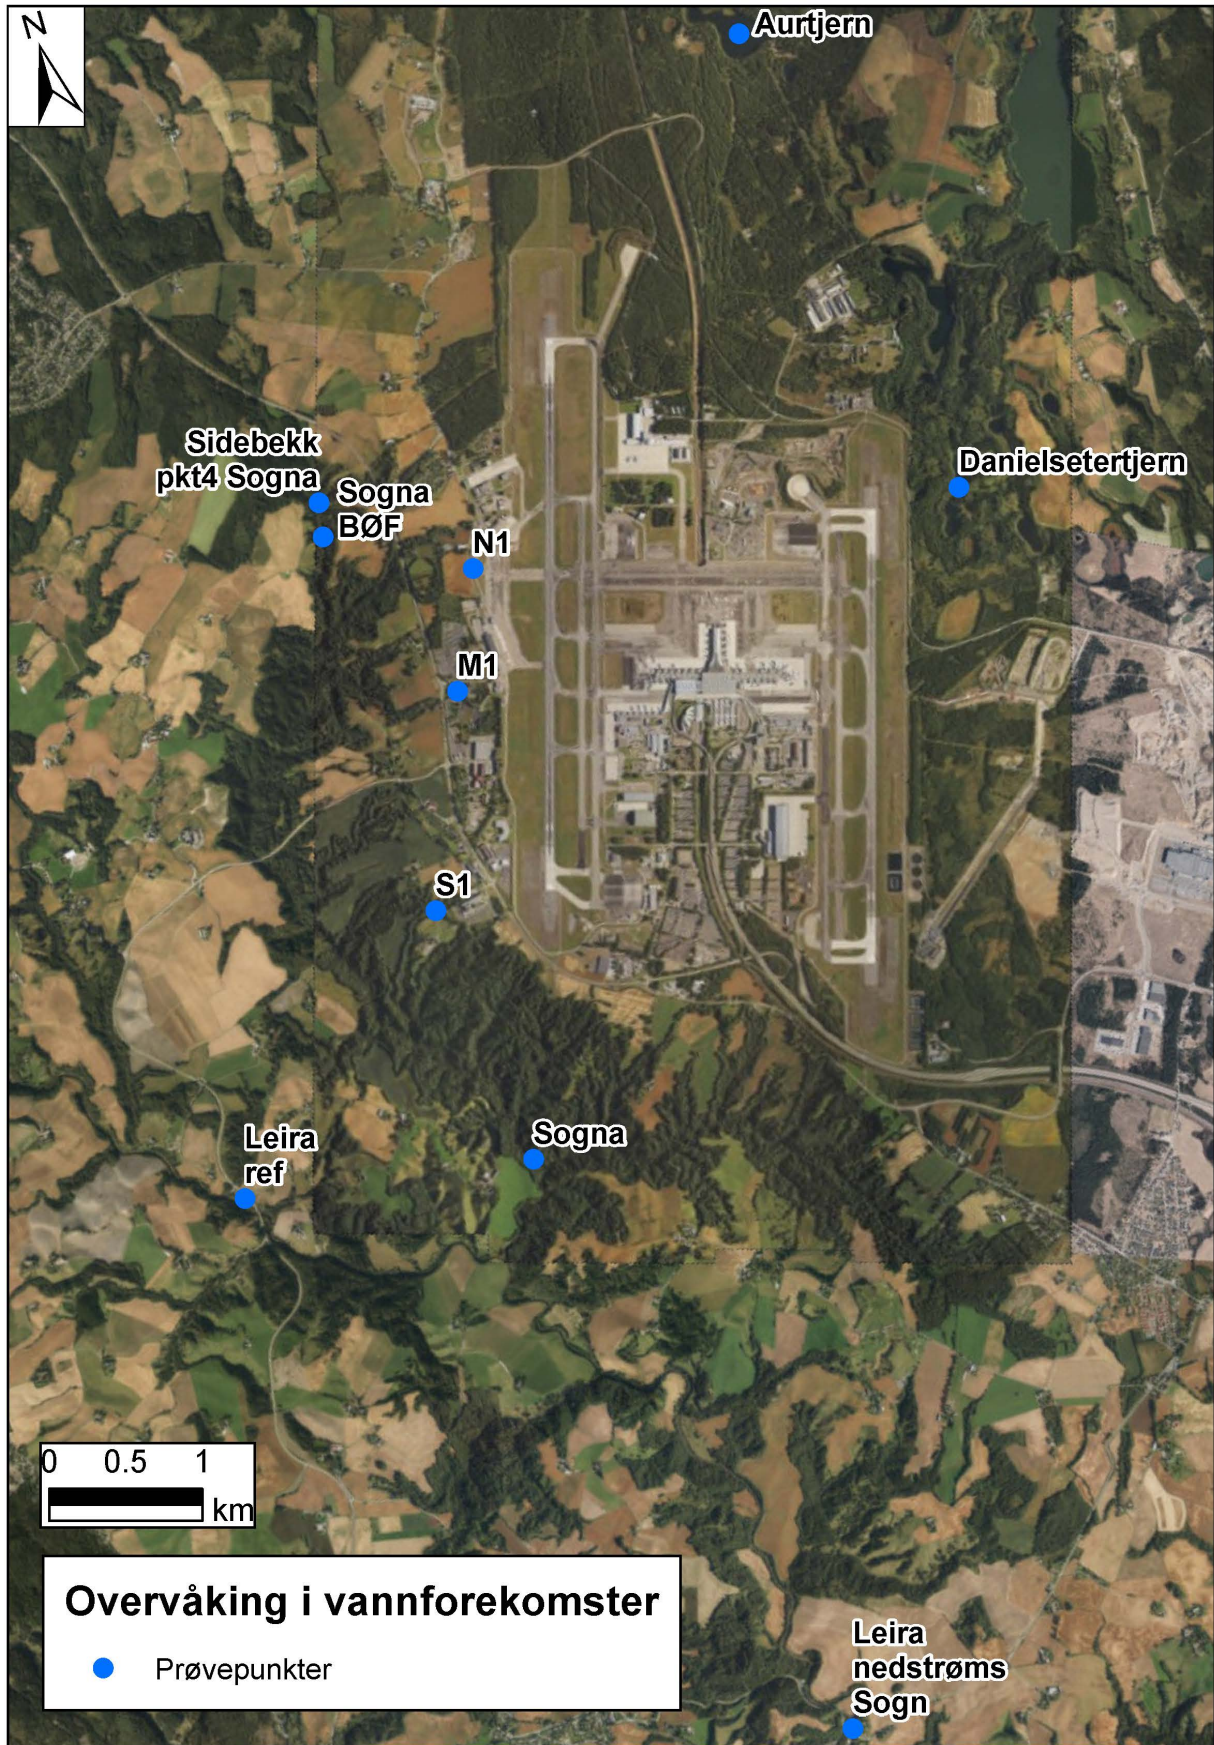
Figur 3: Prøvepunktene som inngår i overvåkingsprogrammet (ikke inkludert overvåking av grunnvann).

Oslo lufthavn overvåker rutinemessig vannressursene for å sikre at krav som stilles i utslippstillatelsene gitt av Miljødirektoratet og NVE, samt krav i Vannforskriften, oppfylles. Det har blitt utarbeidet et Kontroll- og overvåkingsprogram (KOP) for grunnvann, vassdrag, grytehullsjøer og sidearealer med formål om å overvåke tilstanden på vannressursene og å avdekke eventuelle avvik slik at nødvendige tiltak kan iverksettes. I dette programmet overvåkes grunnvannet fire ganger per år (hvorav tre inkluderer prøvetaking), vassdrag fire ganger per år og grytehullsjøer to ganger per år. Figur 3 gir en oversikt over plasseringen av de ulike prøvepunktene (ikke inkludert overvåking av grunnvann). Den delen av overvåkingsprogrammet som omfatter vassdrag og grytehullsjøer er inkludert i Vedlegg A.
