Statsforvalteren i Vestland

Inspeksjonsrapport: Inspeksjon ved utskipingskai som FSG Nett AS bruker

Kontrollnummer: 2021.001.U.SFVL

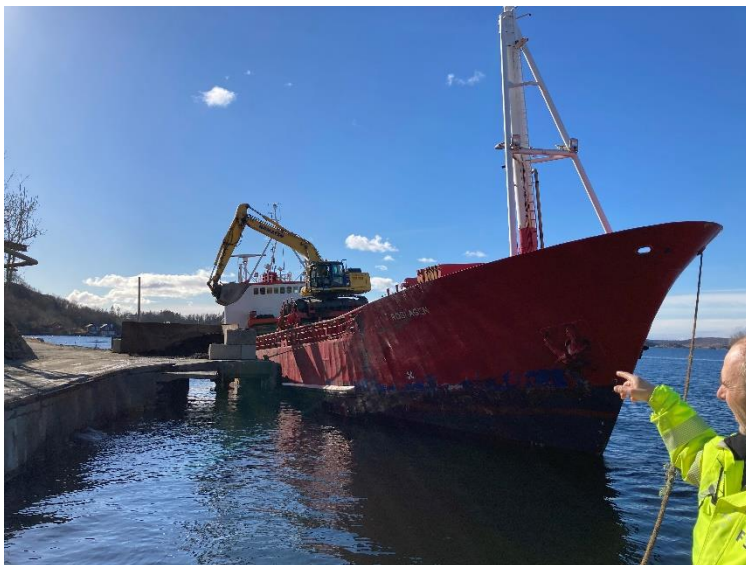
Bilde 1: Lasting

Fare for at forurensete jordmasser og avrenning kommer på sjøen ved lasting

Bilde 1 viser hvordan lasting foregår. De forurensete massene tømmes inn mot metallplater i et hjørne. Dette området var nylig forsterket og tettet. Selv om det ser ut til å være et fall mot hjørnet (se bilde 2), vil det være fare for forurensning mot sjø for eksempel ved kraftig regn. Det var ikke gjort tilstrekkelig avgrensning av ytterkantene der massene tømmes.

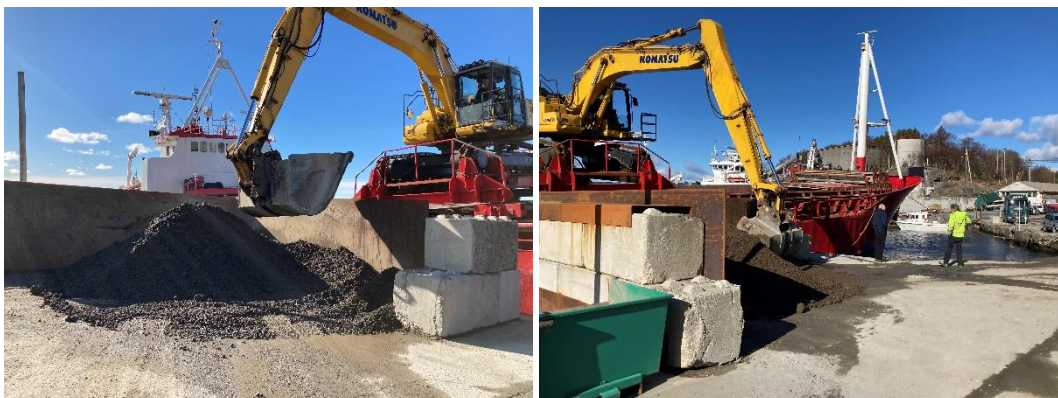
Bilde 2: Området der lastebilen tømmer lasten sin.

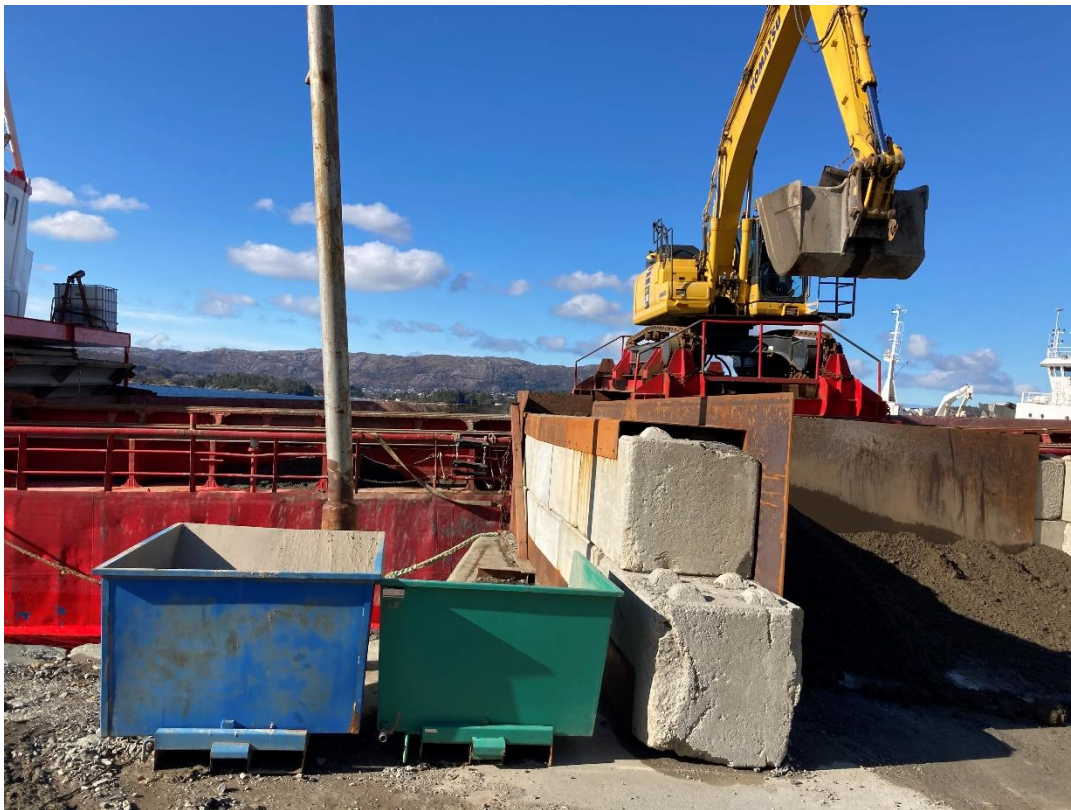
Etter at fartøyet med massene har lastet ferdig kommer eier av kaien og feier opp rester av masser som måtte ligge igjen i kaiområdet. Massene legges i de to containerne som er vist på bilde 3. Disse ligger åpne til neste gang det er lasting. Det kan være over en måned til neste gang. Ved nedbør vil det renne over kanten, det var ikke gjort tilstrekkelige tiltak for å hindre dette.

Det var videre ikke fastsatt i interne rutiner hvor raskt oppfeining av forurensete masser skulle skje ved nedbør.

Bilde 3 De små grønne og blå containerne brukes til oppbevaring av masser som sopes opp etter at fartøyet har gått.
