FRANZEFOSS GJENVINNING AS AVD HAUGESUND  
Postboks 53  
1309 Rud

## **Inspeksjonsrapport: Inspeksjon ved Franzefoss Gjenvinning AS avd Haugesund - Avfallssorteringsanlegg og mellomlagring av farlig avfall Kontrollnummer: 2022.038.I.SFRO**

Denne rapporten omhandler resultatet fra inspeksjon ved Franzefoss Gjenvinning AS avd Haugesund - Avfallssorteringsanlegg og mellomlagring av farlig avfall den 28.10.2022. Rapporten er å anse som endelig dersom vi ikke får tilbakemelding om faktiske feil innen to uker etter at rapporten er mottatt.

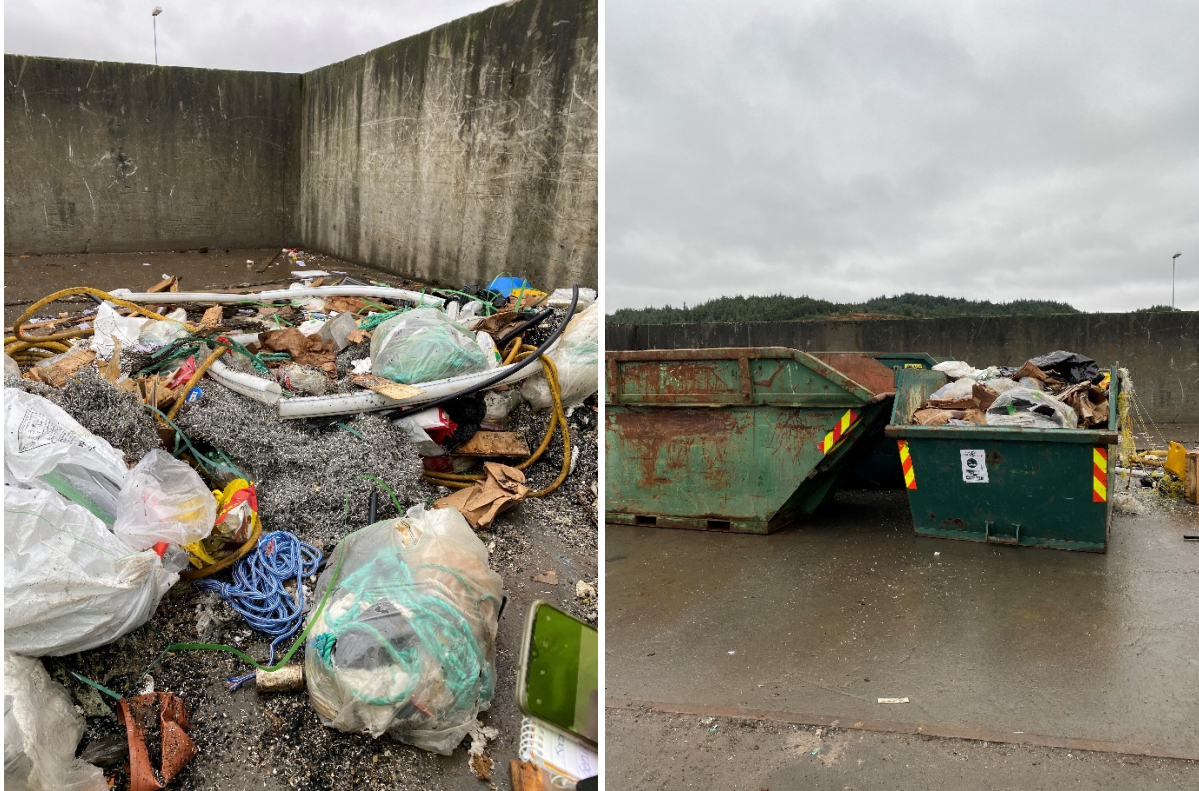
Under tilsynet fremkom det at virksomheten har definert at kunder som har tilknytning til havner utgjør en risikogruppe som kan ha feilsortert nødbluss i avfallet. Sortering og lagring av dette avfallet forgår utendørs uten tak (se bilde 1 og 2). Tilsynet ble gjennomført en

fredag ettermiddag og det ble opplyst at avfallet ville bli liggende utendørs over helgen før det var ferdig sortert. Området var ikke knyttet opp mot oljeutskilleren. Flere av avfallskontainerne på hele området var ikke korrekt merket i forhold til innholdet.

Bilde 1 og Bilde 2: Restavfall som er under mottakskontroll utendørs

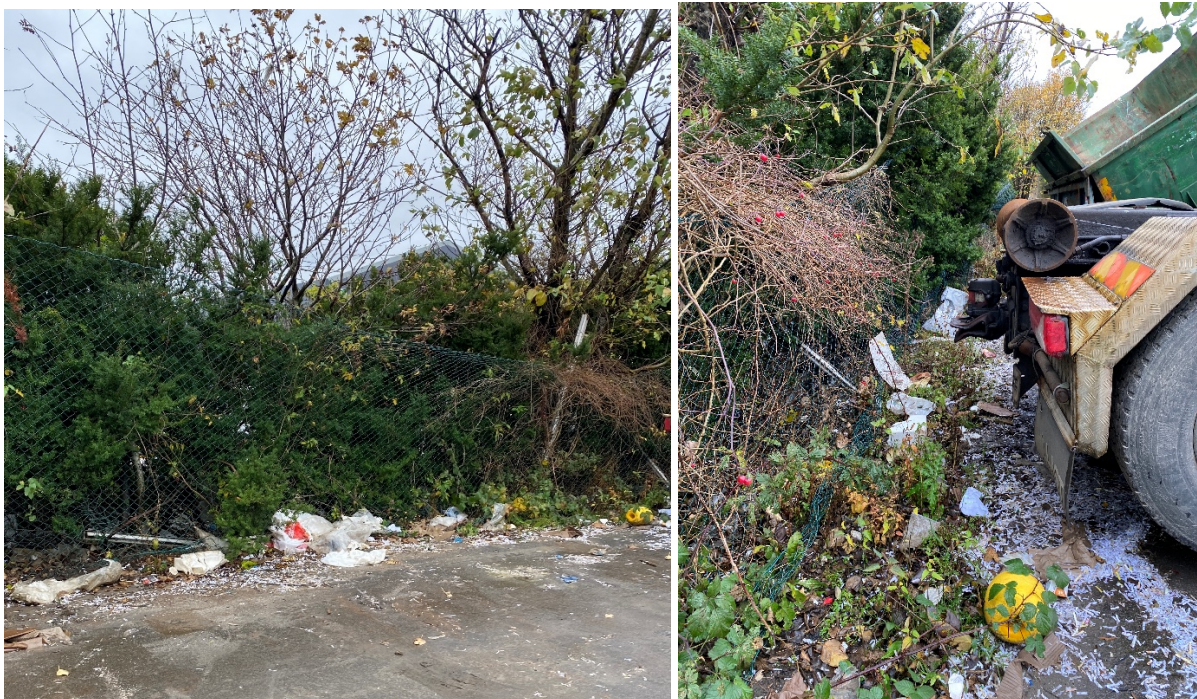
På tilsynsdagen var det ansamlinger av avfall langs gjerdene og i buskene på nordvestsiden av anlegget (se bilde 3 og 4). Virksomheten opplyste at det er satt inn to personer som rydder området en gang i uken. Dette er positivt tiltak, men området bar likevel preg av at avfall kommer på avveie og blir liggende i nærmiljøet.

Bilde 3 og bilde 4: Avfall på avveie langs gjerdet og i busker på nordvestsiden av anlegget

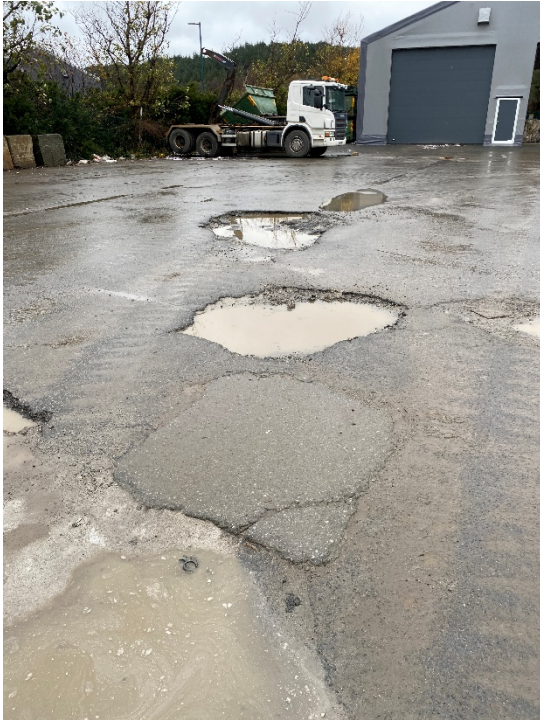
Det var store hull i dekke på utendørsområdene til virksomheten (se bilde 5). Hull i dekke kan oppstå på anlegg med mye tungtransport. Under inspeksjonen var det igangsatt reparering med påfylling av betong rundt inngangen til lagringshallen. Det ble opplyst at dette området var særlig prioritert på grunn av stor pågang med biler. Det fremkom ikke at det var en systematisk kartlegging og oppfølging av resterende hull på anlegget. Inne i lagerhallen var det et hull i gulvet som virksomheten ikke kunne gjøre rede for (se bilde 6).

Bilde 5: Hull i utendørs dekket på nordsiden

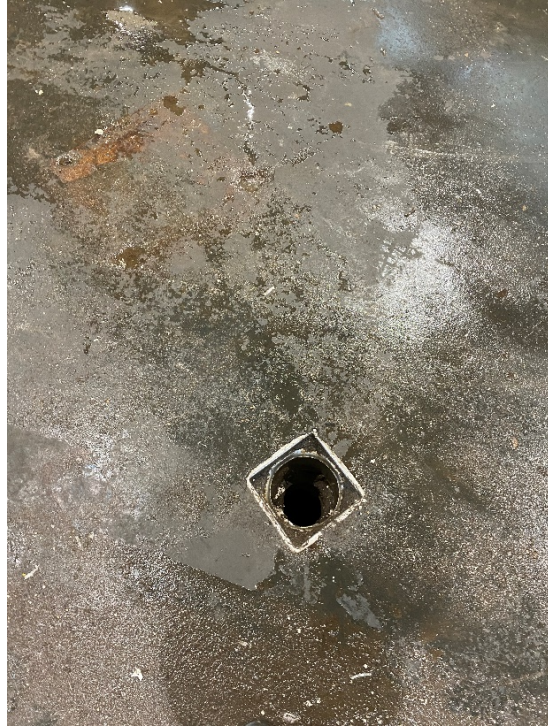
Bilde 6: Hull i gulv inne i lagerbygget

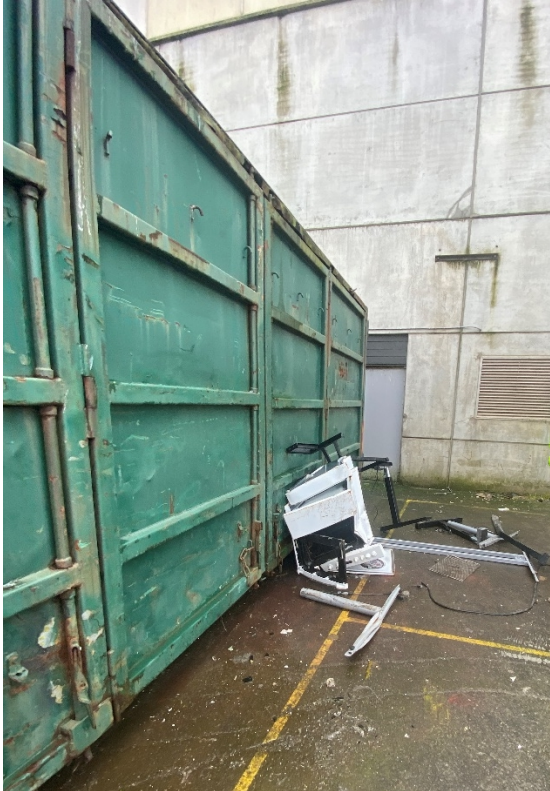
Under tilsynet var flere avfallstyper lagret utendørs, men dette var ikke basert på en risikovurdering med hensyn til utlekking/grunnforurensing eller fare for at avfall kommer på avveie. Restavfall var lagret utendørs (bilde 9), papiravfall var lagret i en kontainer med åpen ende (se bilde 8), metallavfall var lagret utendørs, rivings- og byggeavfall var lagret utendørs i «karantene», plastavfall var utendørs, EE-avfall lå på utsiden av en kontainer (se bilde 7) og PCB/klorparafinholdige isolerglassruter var stablet i kasser uten merking (se bilde 10).

Bilde 7: EE-avfall på utsiden av kontainer

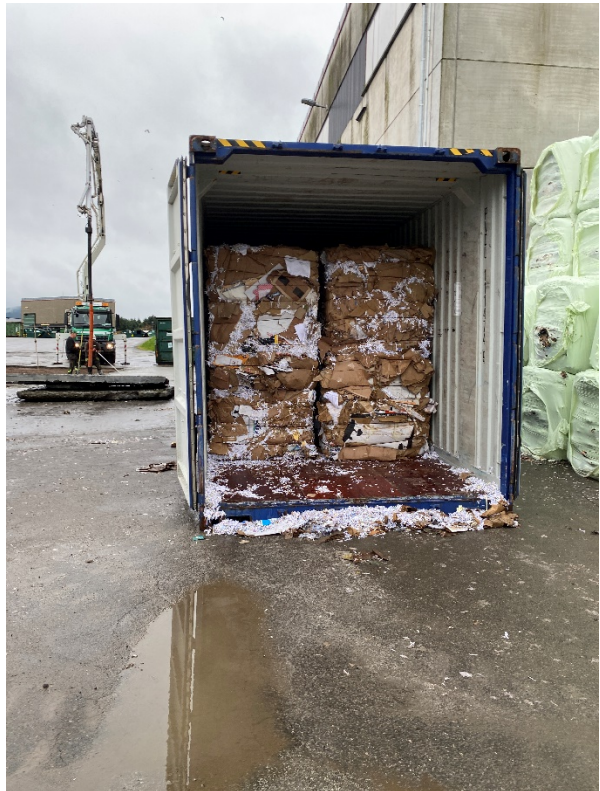
Bilde 8: Papiravfall i kontainer med åpen ende

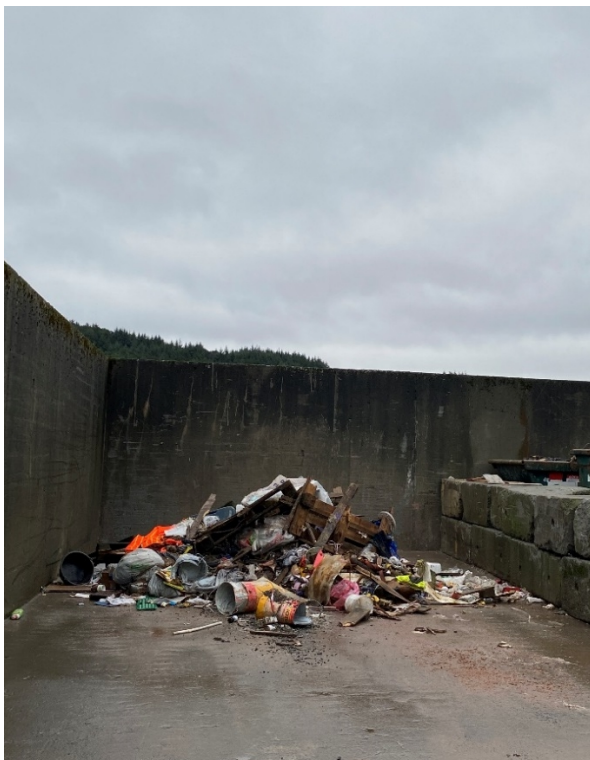
Bilde 9: Restavfall utendørs

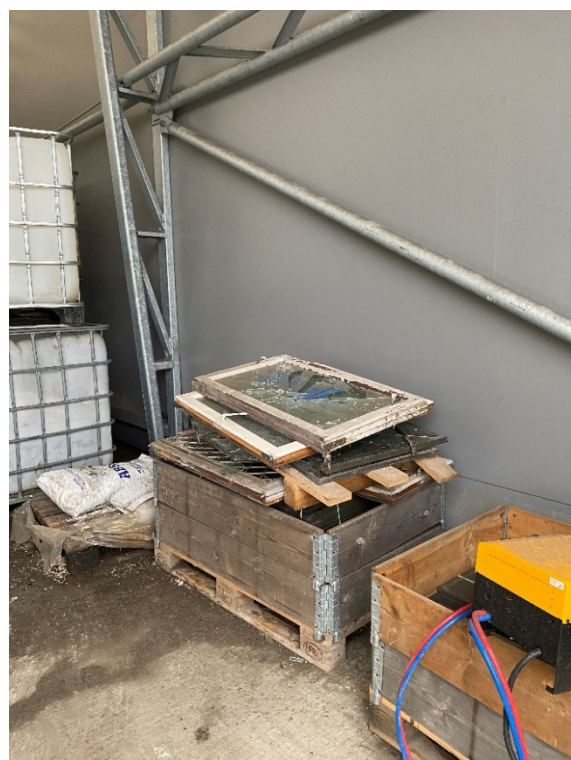
Bilde 10: PCB vinduer/klorparafinholdige isolerglassruter
