T Holand Maskin AS
Ytre Torvhusvegen 8
4374 Egersund

Inspeksjonsrapport: Inspeksjon ved T Holand Maskin AS Kontrollnummer: 2022.117.I.SFRO

Denne rapporten omhandler resultatet fra inspeksjon ved T Holand Maskin AS den 2. november 2022. Rapporten er å anse som endelig dersom vi ikke får tilbakemelding om faktiske feil innen to uker etter at rapporten er mottatt.

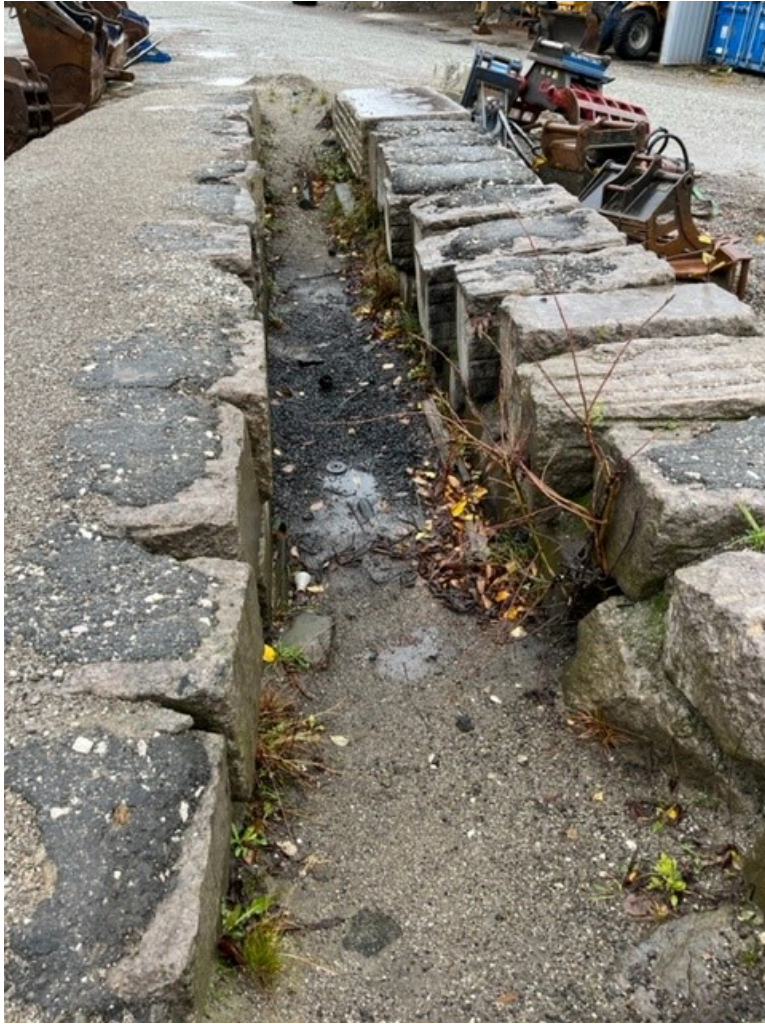
Det har lekket olje ut i virksomhetens smøregrav

På kontrolldagen ble det, ifm. befaringen, observert oljesøl i bunnen av en provisorisk smøregrav på eiendommen, se bilde under. En slik lekkasje kan føre til forurenset grunn. Dersom det har oppstått forurenset grunn på eiendommen, vil dette bli registrert i databasen grunnforurensning.no, og føre til en heftelse på eiendommen.

Bilde 1: Smøregrav med oljeforurensning

T Holand Maskin plikter snarest å rette opp de avvik som er beskrevet i denne rapporten. For at Statsforvalteren skal kunne avslutte saken, må T Holand Maskin innen 20. desember 2022 sende en skriftlig redegjørelse som viser hvordan avvik er rettet.

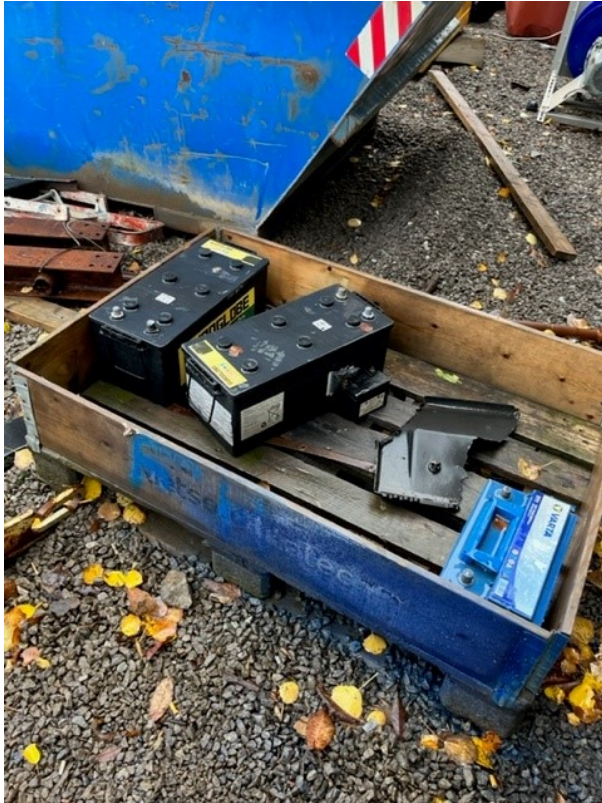
Bilbatterier sto lagret ute, se bilde. Blybatterier inneholder bly og batterisyre, og skal lagres utilgjengelig for uvedkommende.

Bilde 2: Lagring av blybatterier

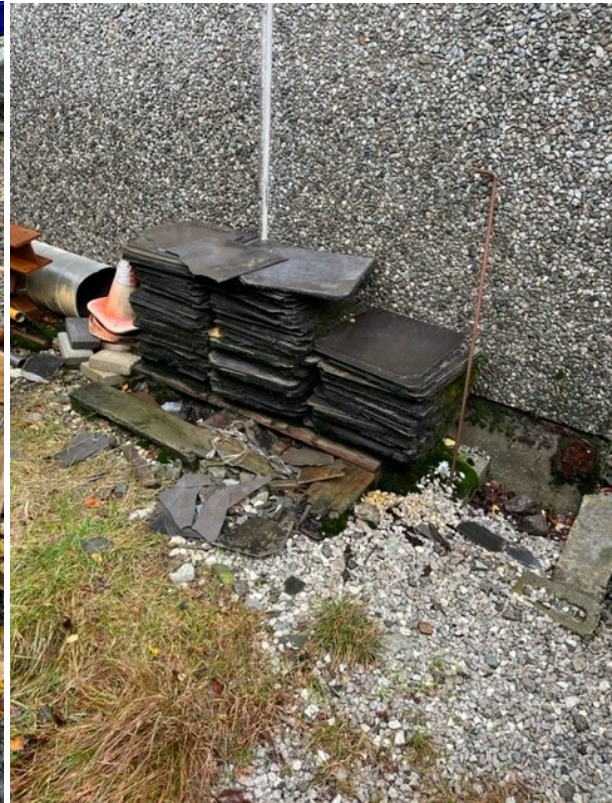
Statsforvalteren observerte også en liten haug med eternittplater (asbest) som ifølge virksomheten har ligget der i mange år. Asbest er farlig avfall, og skal leveres som annet farlig avfall, dvs. minst én gang i året dersom mengden overstiger 1 kg.

Bilde 3: Lagring av eternittplater

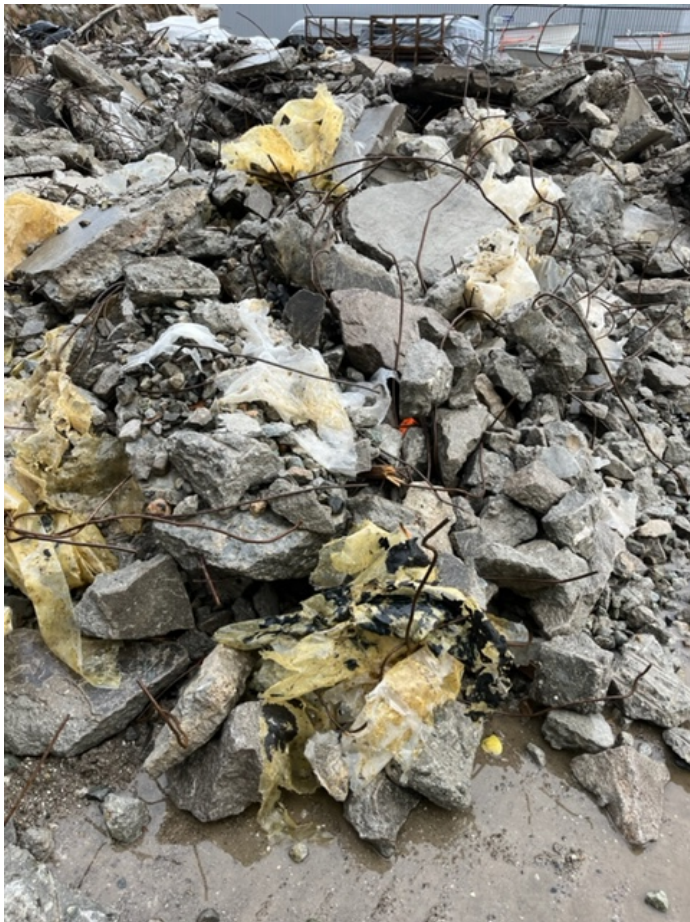
Punkt 3.1 i tillatelsen stiller krav om mottakskontroll. Virksomheten skal kontrollere at avfallet (som mottas) kan håndteres uten at kravene i tillatelsen brytes. Virksomheten kan ta imot og mellomlagre betong og tegl fra rivingsmasser, samt brukt asfalt. Virksomheten kan ikke ta imot eller mellomlagre plast.

På kontrolldagen observerte Statsforvalterens kontrollører at det var mye plast i den mellomlagrede betongen, se bilde under.

Bilde 4: plast i mellomlagret betong
