Tilsyn - Inspeksjonsrapport - Bergen Rideklubb - komposteringsanlegg - Bergen

Kontrollnummer: 2023.201.I.SFVL

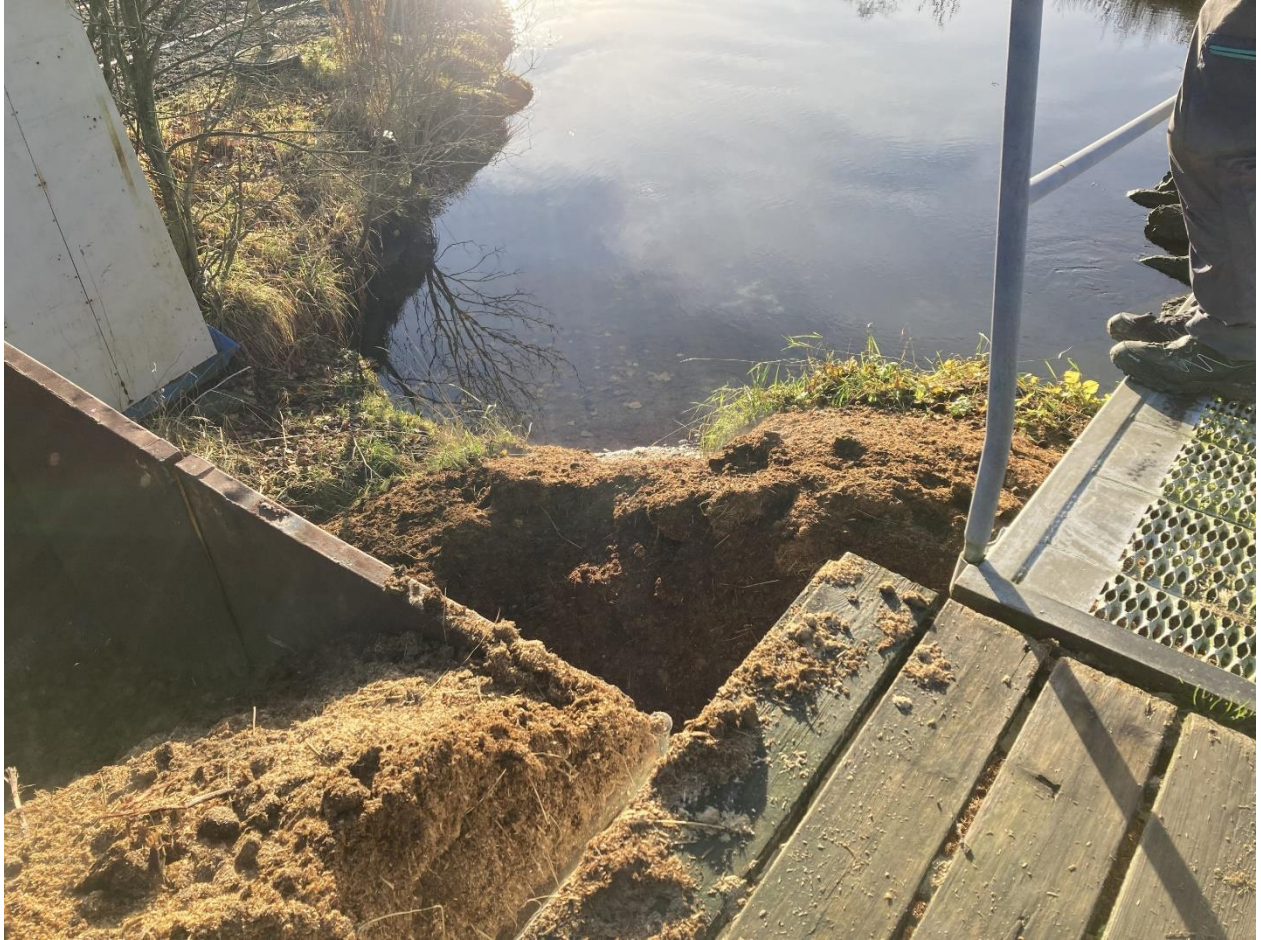
Under kontrollen observerte vi at det ligg hestemøkk iblanda strø utanfor containeren på bakken, og delvis uti brakkvasspollen Slettepollen. Sjå bilete vedlagt.

Punkt 3.1.1 og 3.1.2 i løyvet: Overvatn kan føre med seg organisk materiale frå uteområdet og ut i Slettepollen, og det er ikkje ønskjeleg. Derfor må verksemda gjere tiltak for å unngå dette.

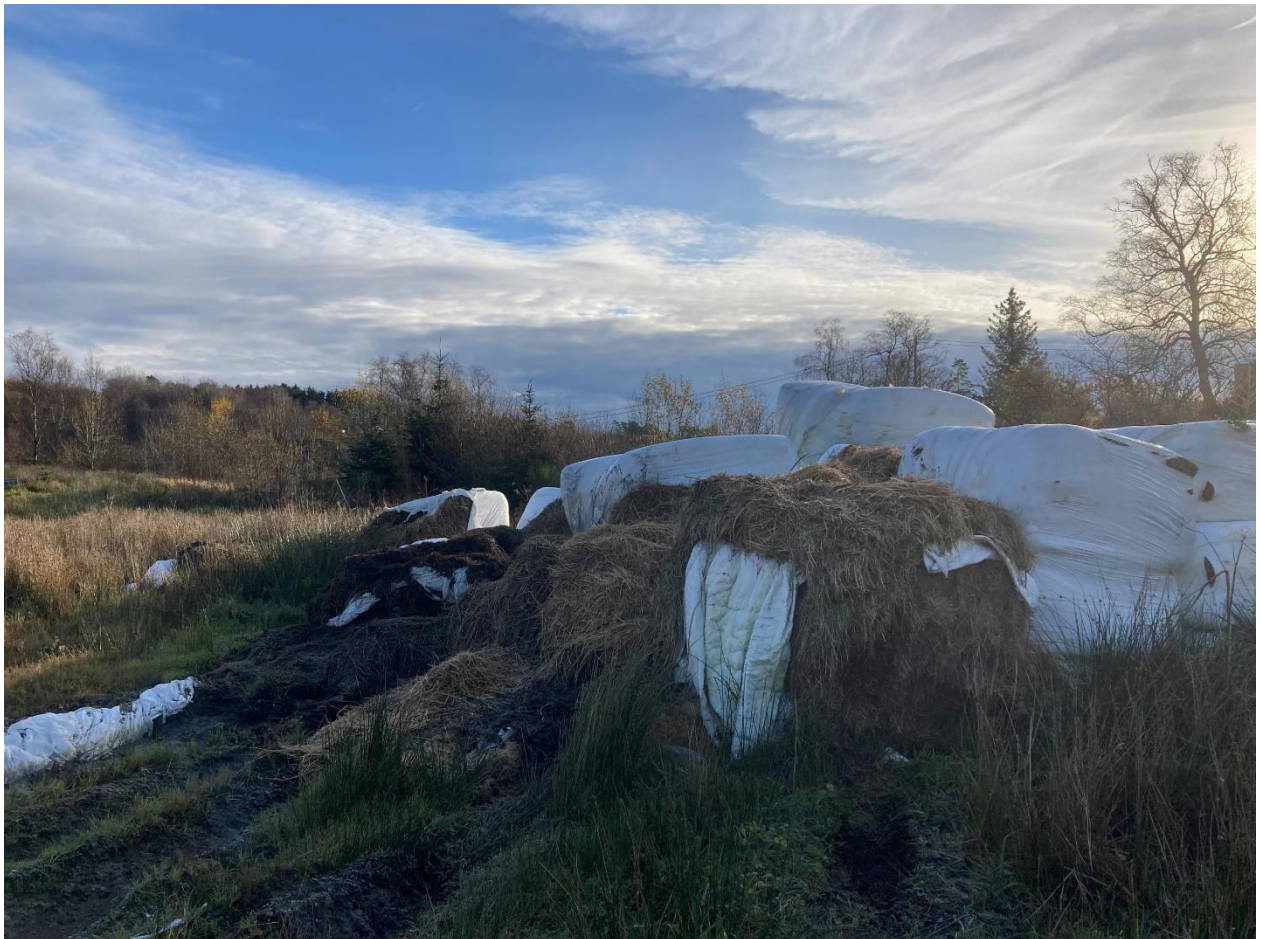
Det vart sagt under kontrollen at høy/silo frå kasserte rundballar skal inn i komposteringsprosessen. Plasten vil bli sortert ut og levert til godkjent avfallsmottak.

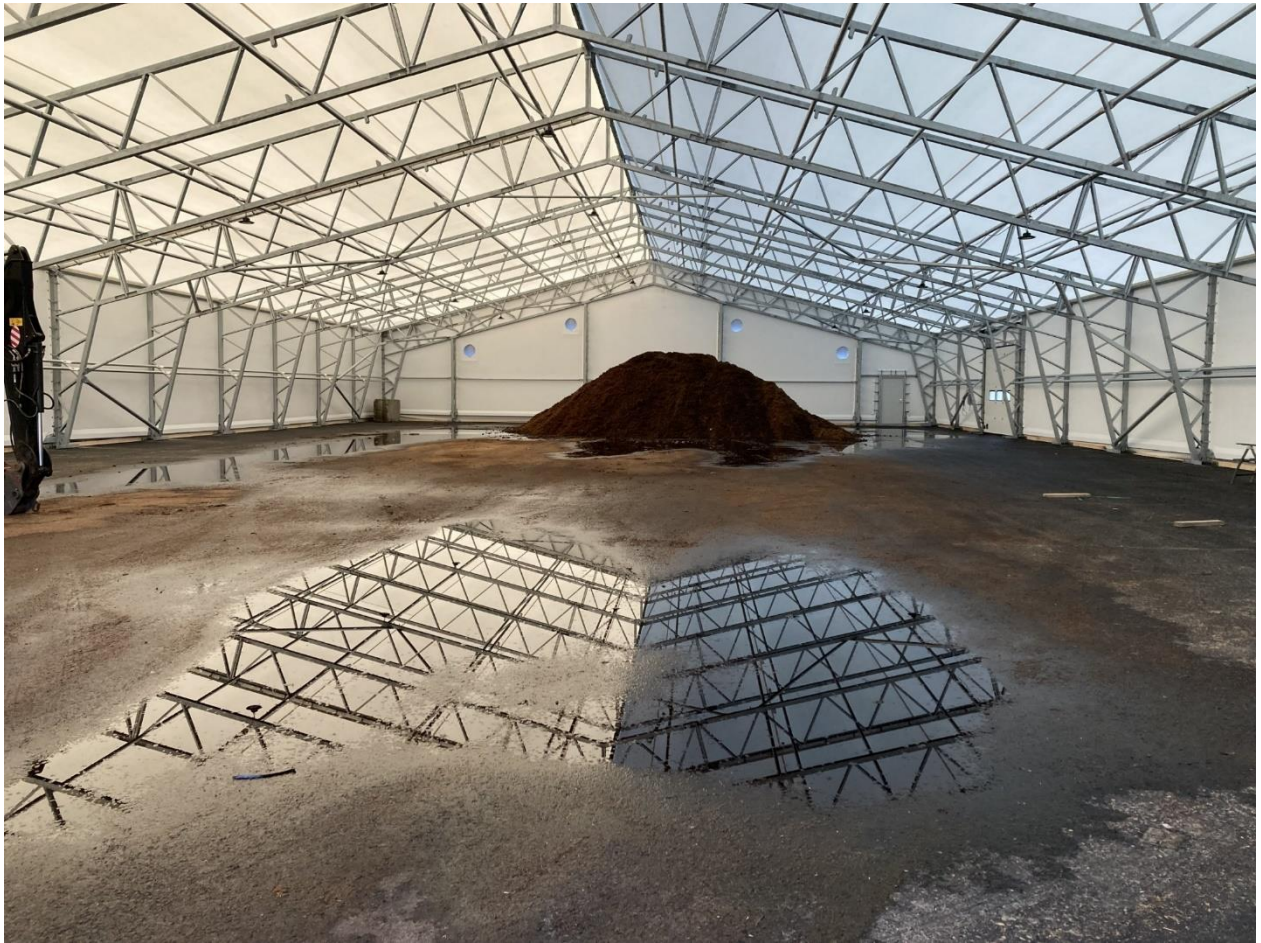
Biletet viser innsida av rubbhallen som er sett opp for å kompostere hestemøkk frå Bergen Rideklubb ved Sletten Gård. Vatnet som ligg på asfalten er regnvatn. Det vart sagt under kontrollen at det vert gjort tiltak for å hindre at regnvatn kjem inn utanfrå.
