**Tiltaksorientert vannovervåkning  
ved Oslo lufthavn**

**Rapportering av  
vannovervåking i 2023  
- overvann**

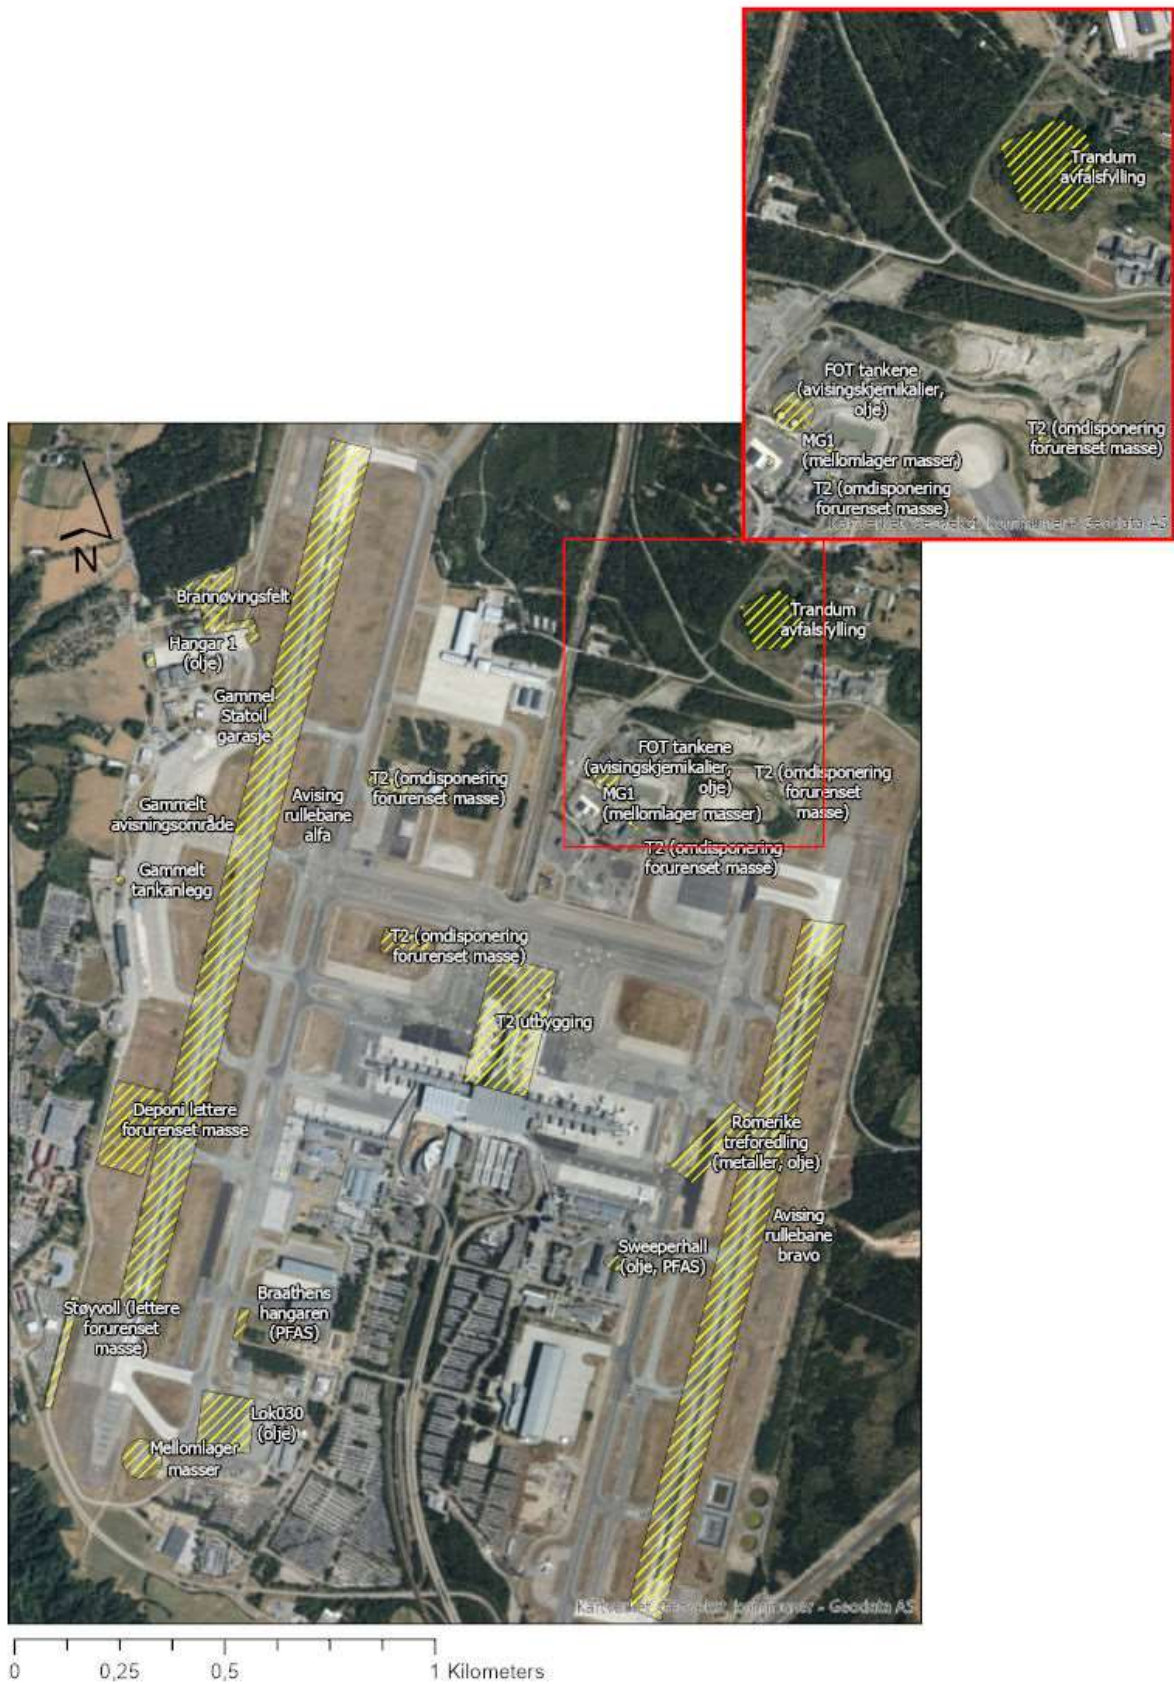
Figur 2: Kjente forurensningslokaliteter på Oslo lufthavn.

Det finnes forurensningslokaliteter fra aktivitet både før og etter åpningen av Oslo lufthavn i 1998. De eldre lokalitetene er hovedsakelig lokalisert vest for vestre rullebane. Tabell 2 viser registrerte utslipp og uhell på lufthavnen, mens Figur 2 gir en oversikt over hvor på lufthavnen det er kjente forurensningslokaliteter.

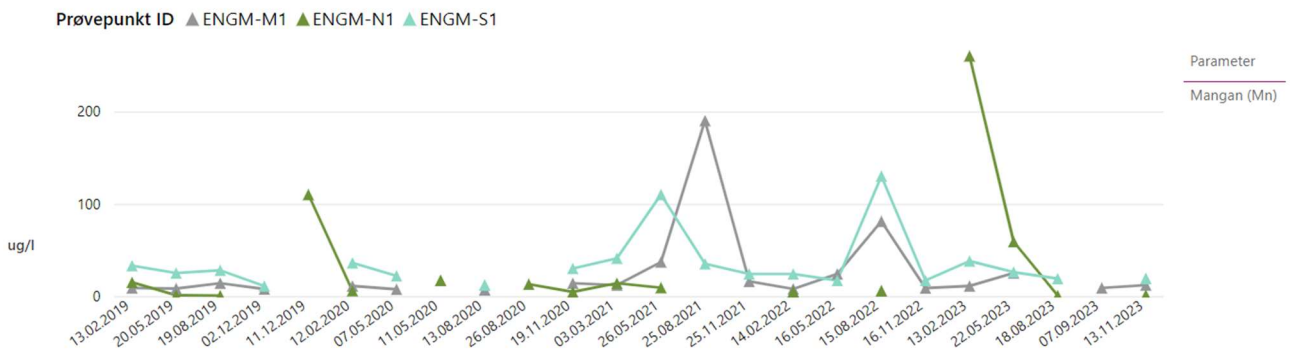
I N1 var det forhøyede verdier av metaller i tilstandsklasse 5 (mangan) og tilstandsklasse 4 (kobber, sink, kadmium og jern). N1 får avrenning fra et område av lufthavnen som består av manøvreringsområde for småfly og helikoptre, samt vest for nordre del av vestre rullebane. Det antas at tungmetallene som påvises i N1 stammer fra lufthavndriften i dette området. Det renner hovedsakelig små mengder vann ut via N1, slik at den totale miljøbelastningen vil være liten. Figur 4 viser at mangan konsentrasjonen i N1 i februar er høyest siden 2019. I N1 var det også høye manganverdier registrert i 2018 (1900 ug/l) og 2016 (750 ug/l).

Figur 4: Konsentrasjonen av mangan i nordre, midtre og søndre kulvert fra 2019 til 2023 (mg/l).

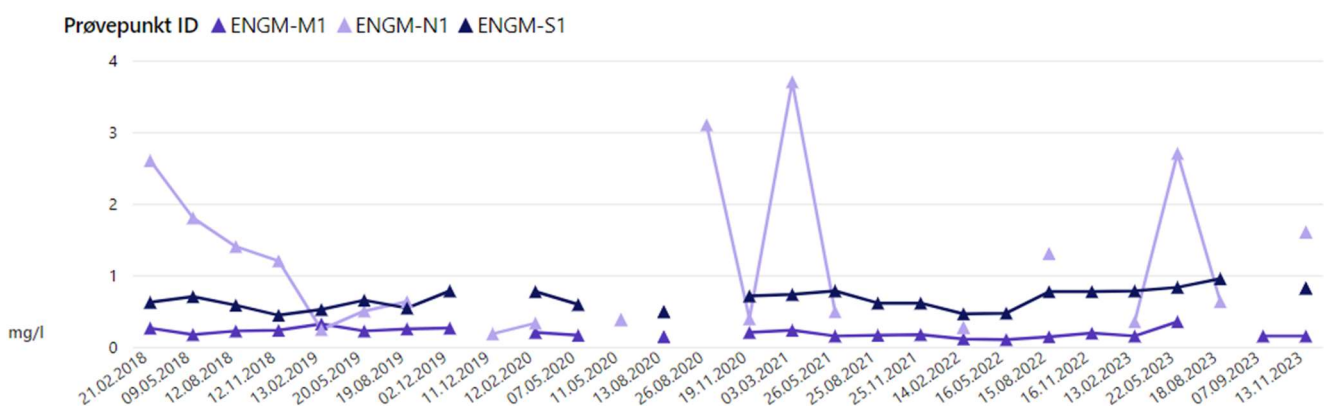
Resultatene fra 2023 viser at det påvises både fosfor og nitrogen i kulvertene, med de høyeste verdiene i N1 og S1. Det er til dels stor variasjon gjennom året, spesielt i N1, og lignende verdier og trender ses i 2021 og 2022. Det ble analysert for nitrogen og fosfor i de tre kulvertene for første gang i 2018. Figur 6 viser at de høyeste verdiene av nitrogen oftest påvises i N1, og de høyeste verdiene er påvist mellom mars og august de siste tre årene. Normalt sett er det så lav vannføring gjennom N1 at den totale mengden fosfor og nitrogen som tilføres vassdragene fra lufthavnen er minimal selv ved høye konsentrasjoner.

Det brukes nitrogen i forbindelse med gjødsling (kalksalpeter) av sidearealer langs rullebanene og enkelte taksebaner som er utsatt for tilførsel av avisingskjemikalier. Nitrogenet i gjødslet foreligger hovedsakelig som nitrat som lett tas opp av planter og organismer. Det brukes ikke fosfor på lufthavnen, men samferdsel som for eksempel biltrafikk kan føre til noe utslipp av fosfor. Grunnet de høye verdiene av nitrogen og fosfor som påvises i Sogna og Leira ble nitrogen og fosfor inkludert blant analyseparameterne i kulvertene fra 2018, for å få oversikt over hvilke mengder av de to stoffene som ev. slippes ut med overvannet fra lufthavnen.

Figur 6: Konsentrasjonen av nitrogen i nordre, midtre og søndre kulvert fra 2018 til 2023 (mg/l).

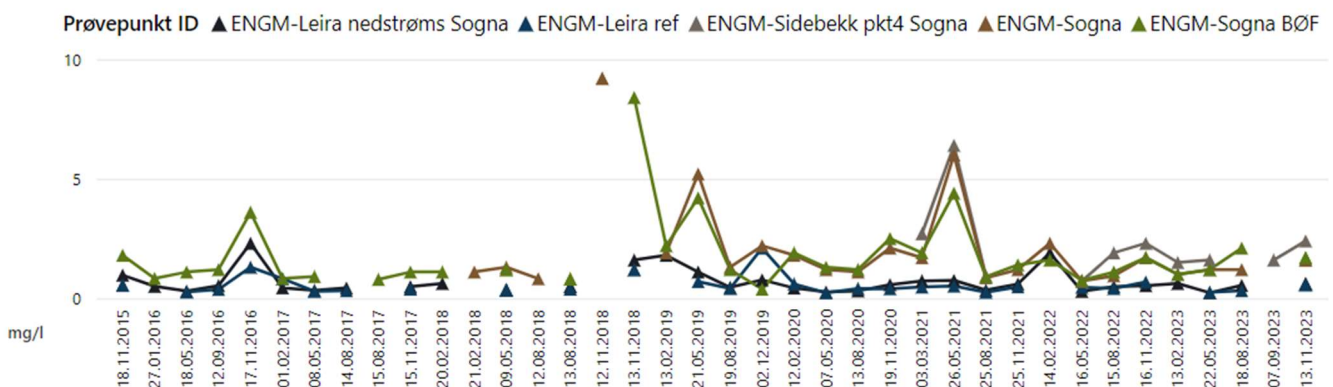
Figur 8: Konsentrasjonen av jern i Leira nedstrøms Sogna, Leira ref., Sidebekk Sogna punkt 4, Sogna målestasjon og Sogna BØF fra 2015 til 2023 (mg/l).

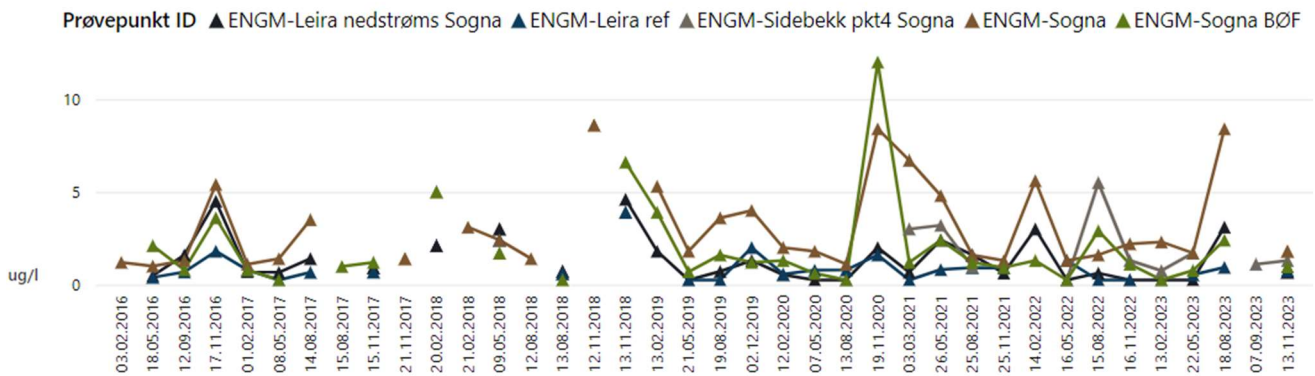
oppstart av overvåkingsprogrammet i 2015, med høyere konsentrasjoner i enkelte prøvetakingsrunder. Figur 9 viser jernkonsentrasjonen i målepunktene i Sogna og Leira fra 2016-2023. Høye jern- og mangankonsentrasjoner kan være et resultat av nedbryting av avisingskjemikalier, men ettersom konsentrasjonen av jern og mangan i de tre kulvertene hovedsakelig er mye lavere er det liten sannsynlighet for at det er grunnen til verdiene i Sogna. Grunnvannsundersøkelser og spredningsmodellering viser også at grunnvannet utenfor lufthavnen ikke er påvirket av avisingskjemikalieforbruket inne på lufthavnen, derfor er det lite sannsynlig at de høye jern- og mangankonsentrasjonene stammer fra driften av lufthavnen. Det ble også påvist høye konsentrasjoner av jern i enkelte prøvetakingsrunder i begge prøvepunktene i Leira, slik det også ble i 2021 og 2022.

Figur 9: Konsentrasjonen av jern i Leira nedstrøms Sogna, Leira ref., Sidebekk Sogna punkt 4, Sogna målestasjon og Sogna BØF fra 2016 til 2023 (mg/l).

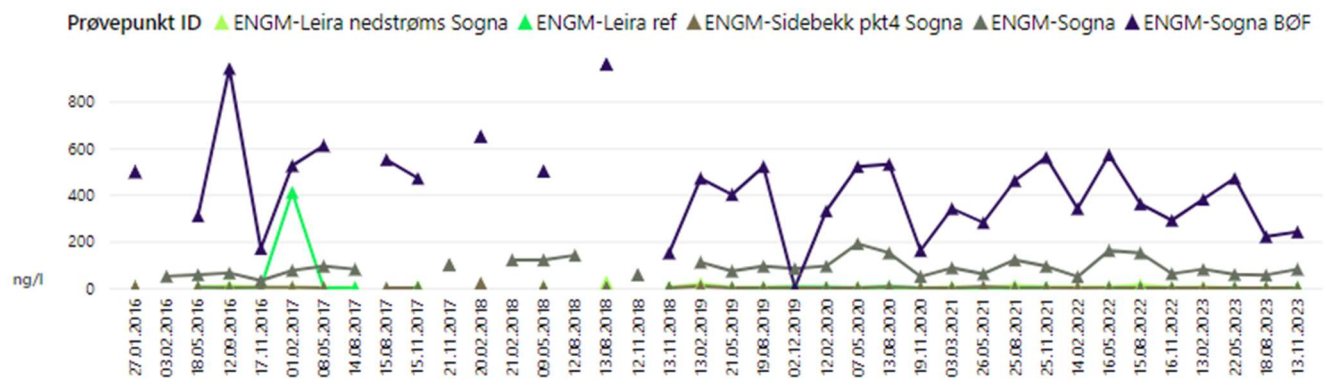
Det påvises PFOS i tilstandsklasse 2-3, med høyest konsentrasjon i Sogna målestasjon og Sogna BØF. Dette stammer hovedsakelig fra PFAS-holdig grunnvann som siger fra brannøvingsfeltet på lufthavnen til en sidebekk som renner ut i Sogna. Det gjennomføres tiltak for å rydde opp i forurensningssituasjonen på brannøvingsfeltet. Det ble også påvist PFOS i tilstandsklasse 3 i Leira nedstrøms Sogna og tidvis i Leira ref og Sidebekk Sogna punkt 4, men i betydelig lavere konsentrasjoner enn de sett i Sogna målestasjon og Sogna BØF. Dette er også sett i tidligere år. Figur 10 viser PFOS-konsentrasjonen i målepunktene i Sogna og Leira fra 2015-2023. Konsentrasjonen i Sogna BØF varierer mye, mens i de andre målepunktene er trenden mer jevn.

Figur 10: Konsentrasjonen av PFOS i Leira nedstrøms Sogna, Leira ref., Sidebekk Sogna punkt 4, Sogna målestasjon og Sogna BØF fra 2015 til 2023 (ng/l).

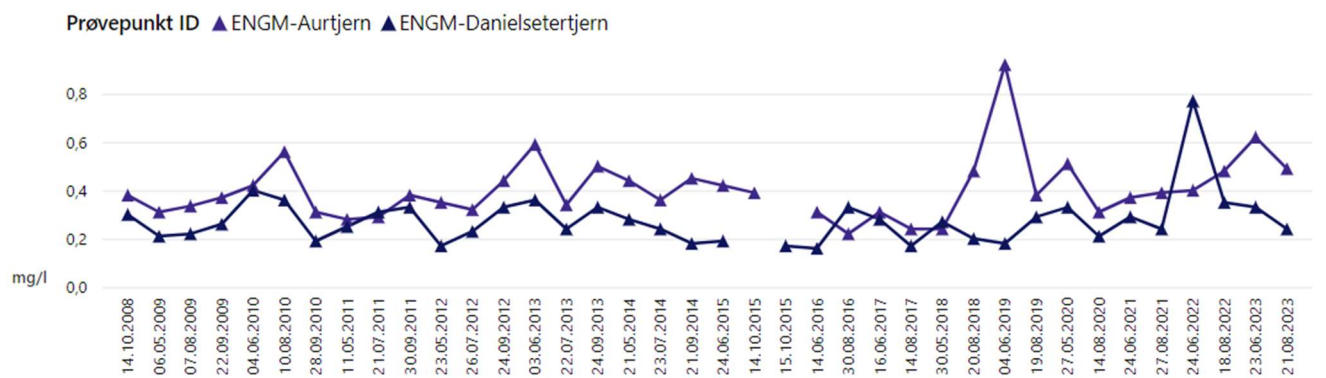
I Aurtjern var nitrogen påvist i tilstandsklasse 4, som er en økning fra de siste fire år (Figur 12). Nitrogenverdier i Danielsetertjern ble påvist i tilstandsklasse 1–2, og var lavere i 2023 enn 2022.

Figur 12: Konsentrasjonen av totalt nitrogen i Aurtjern og Danielsetertjern fra 2008 til 2023 (mg/l).

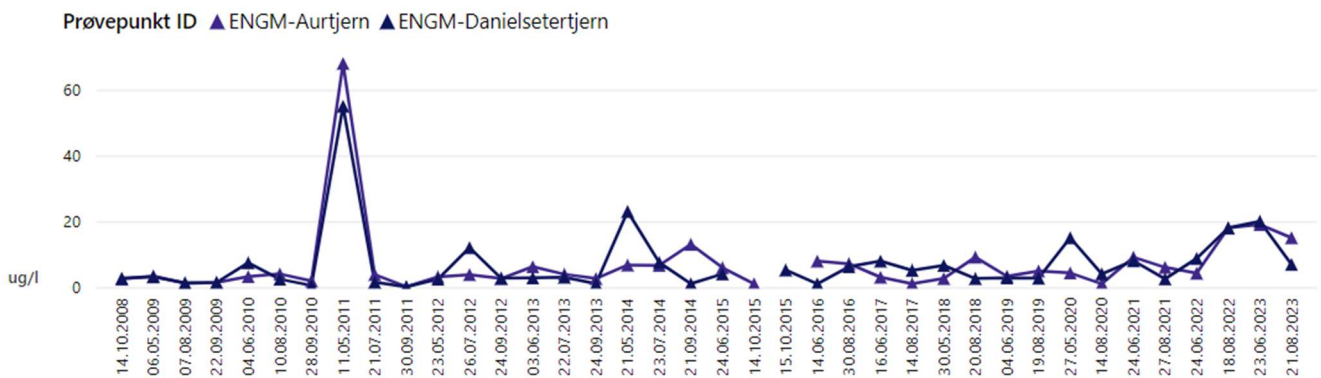
Det ble ikke påvist tungmetaller i grytehullsjøene med unntak av sink i tilstandsklasse 4 i Aurtjern (juni og august) og i Danielsetertjern (juni). I juni var sinkkonsentrasjonen i tilstandsklasse 2 i Danielsetertjern. Tungmetaller har blitt påvist i enkeltprøver i grytehullsjøene tidligere, men hovedsakelig er konsentrasjonene i tilstandsklasse 1 eller 2.

Figur 13: Sink i Aurtjern og Danielsetertjern fra 2008 til 2023 (ug/l)

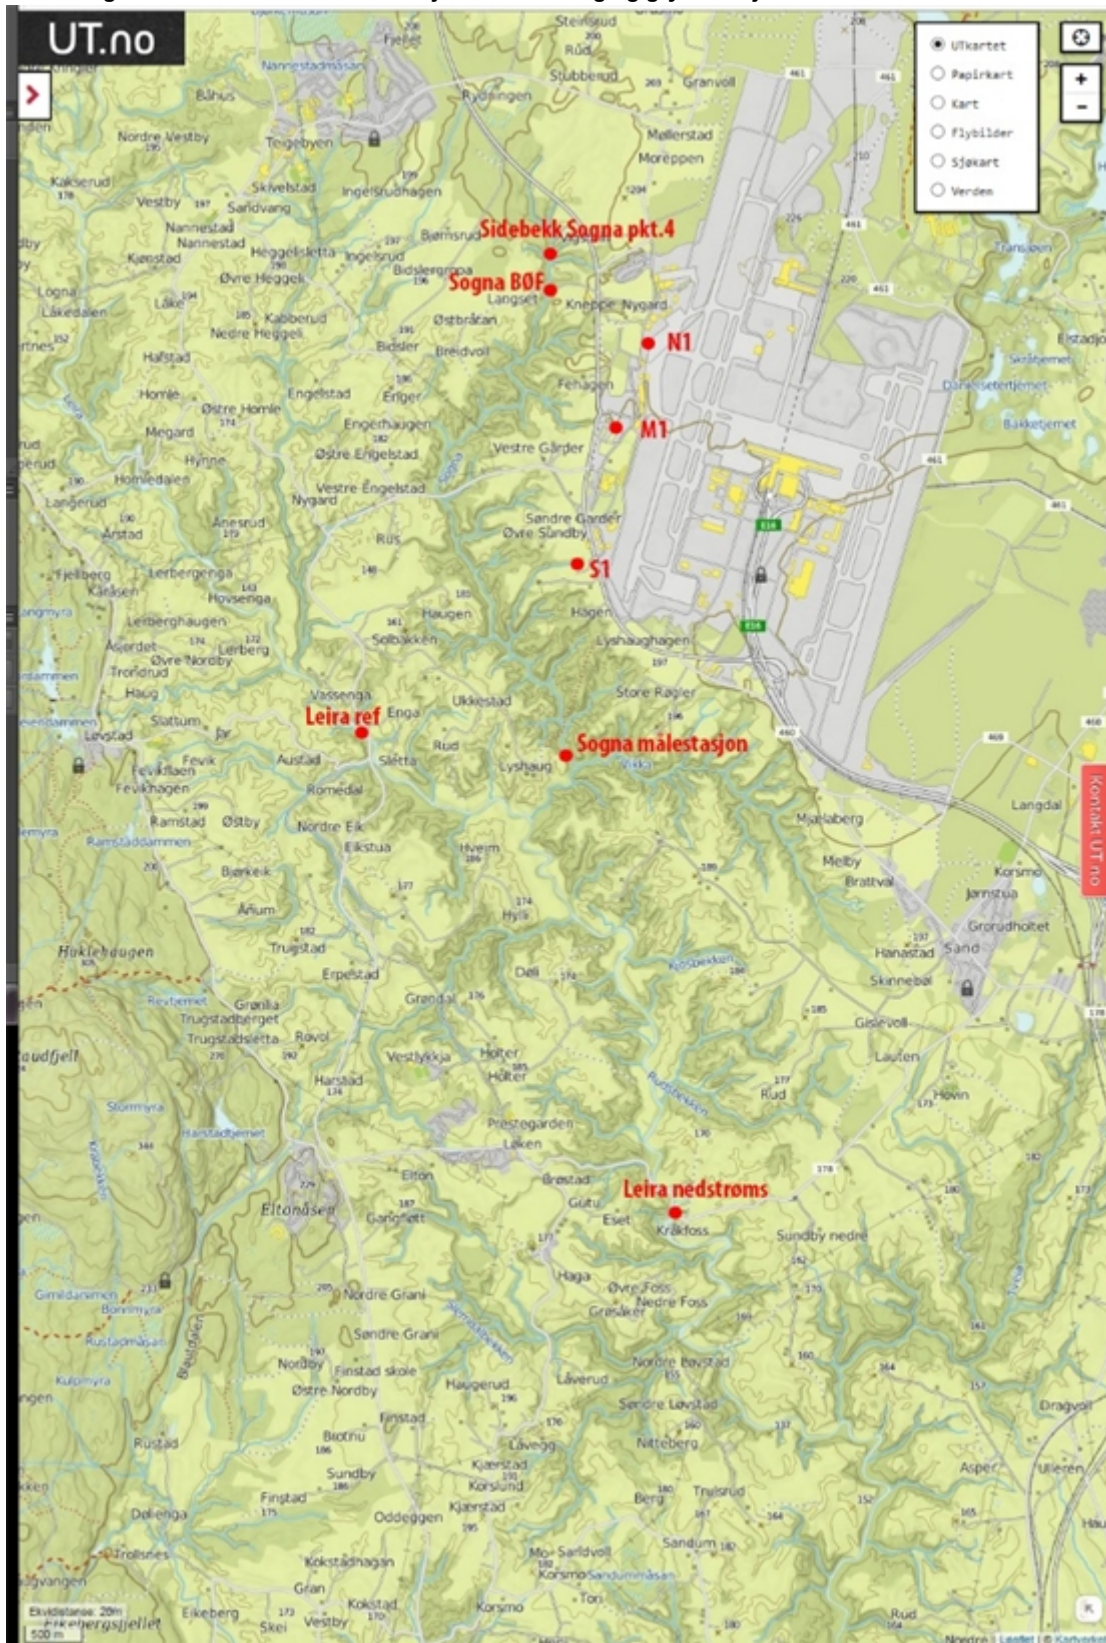
Figur 1. Kart som viser målestasjoner i vassdrag og grytehullsjør.
