## NOT Varmforzinking AS

Dato for inspeksjonen: 25. november 2015  
Rapportnummer: 2015.023.I.FMRO  
Saksnr.: 2015/13408

## Resultater fra inspeksjonen

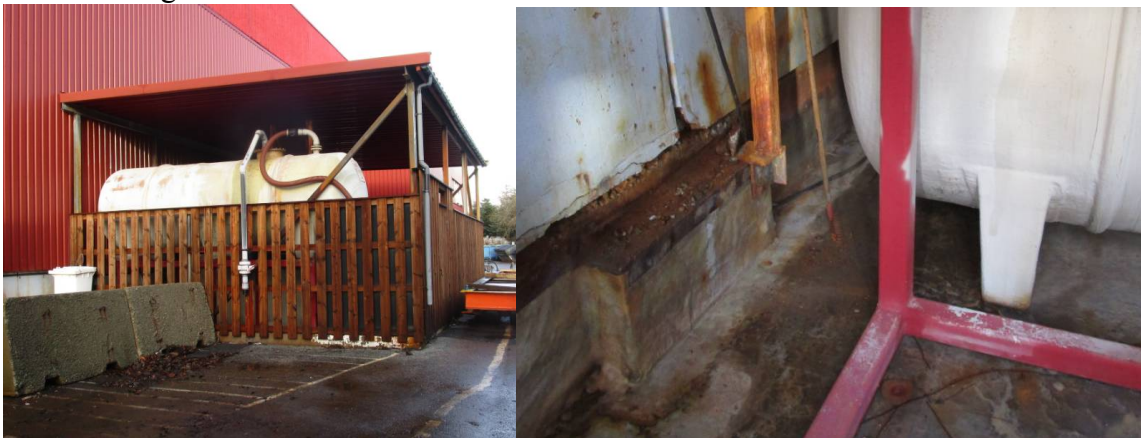
Se Bilde 1 og 2.

**Bedriften mangler rutiner for jevnlig å verifisere at oppsamlingsbassenget under ny og brukt/kassert saltsyre er tett**

Bilde 1 og 2: Under tak i et oppsamlingsbasseng laget av syrefast epoksy står det 3 store glassfibertanker dedikert til ny/ubrukt, og brukt/kassert saltsyre. Ut av metallrøret vi ser på utsiden av sprinkelgjerdet (på Bilde 1) kommer det saltsyredamp. Den hvite tanken vi ser på Bilde 1 inneholder ubrukt saltsyre. Ved siden av/bak denne

største tanken (antatt 10 – 12 m<sup>3</sup>) står det – i det samme oppsamlingsbassenget – to 6 m<sup>3</sup> store glassfibertanker i tillegg.

Bedriften sa under kontrollen at en ikke jevnlig verifiserte/testet av oppsamlingsbassenget faktisk er tett når det er fylt opp (med vann) til 110 % av volumet til den største tanken. Det ble tvert imot sagt at tettheten til oppsamlingsbassenget aldri ble testet. Det ble samtidig hevdet at det særs sjelden var mye saltsyre på alle 3 tankene samtidig.

Saltsyre, både i form av rent produkt og metallforurenset avfall, er aggressive stoff. De må effektivt stoppes **før** de renner i grunnen. For å sikre at oppsamlingsbassenget i dag og fremover virkelig er tett, må bassenget derfor jevnlig fylles med kjent mengde væske (vann) som deretter etter passe tid pumpes opp igjen og måles. Hva som er «passe tid» må bedriften selv finne ut, men vannet må være lenge nok i bassenget til at vannet kan trekke nedover i grunnen gjennom sprekker, men ikke så lenge at naturlig avdampning blir en avgjørende kilde til differensen mellom målt mengde vann inn og målt mengde vann ut av bassenget.
