Statsforvalteren

Inspeksjonsrapport: Inspeksjon ved Peab Asfalt avd Jessheim - Barntjernmoen

Kontrollnummer: 2025.345.I.SFOS

Navn: Peab Asfalt avd Jessheim - Barntjernmoen	Anleggsnr.: 3209.0096.02
Kommune: Ullensaker	Fylke: Akershus
Anleggsaktivitet: Avfall - mottak, mellomagring og sortering	
Tillatelse gitt: 22. november 2021	Sist endret:

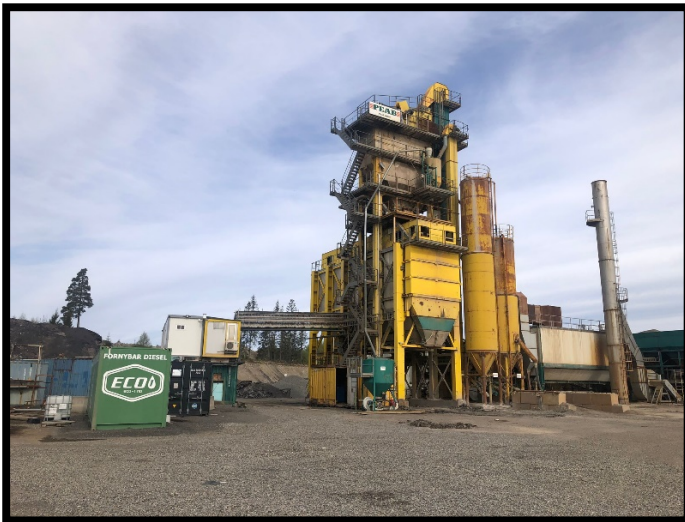
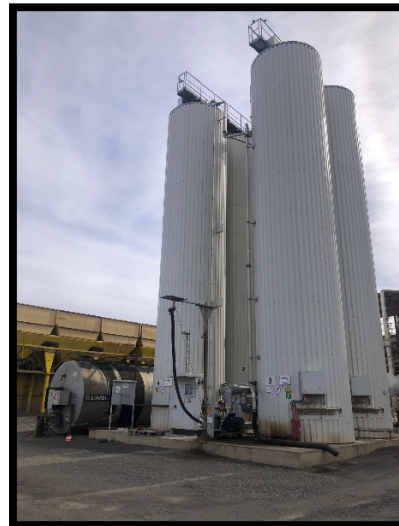
Bilder 1 og 2: Som viser utforming av asfaltverket. Bilder fra Statsforvalteren i Østfold, Buskerud, Oslo og Akershus.

PEAB ASFALT har ikke hatt aktiviteter på anlegget siden november 2024, og det ble bestemt i februar 2025 at PEAB ASFALT sin drift på anlegget skulle legges ned.

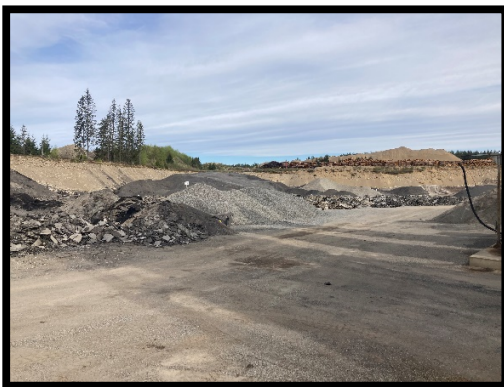
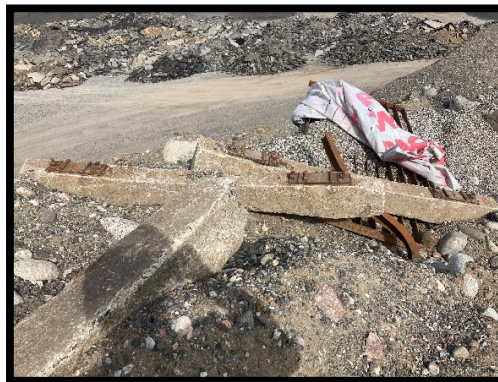
Anlegget har siden 22.11.2021 en tillatelse som omfatter mottak og behandling av retur betong og returasfalt, samt asfalt- og pukkverksdrift. Virksomheten beskrev at det ikke er tatt imot retur betong de siste årene, men returasfalt hadde det blitt tatt imot. Likevel ble det observert noen betongrester i rampen i anlegget. Det ble opplyst av virksomheten at det var uklart om disse betongrester var der allerede da PEAB overtok anlegget eller hadde blitt tatt imot. I henhold til deres journal, var det registrert at de hadde lagret ca 8400 tonn returasfalt, men det ble opplyst på tilsynet at tallet kan være underestimert fordi det kommer virksomheter som dumper asfalt på området på eget initiativ. Videre ble det opplyst at virksomheten vil stanse denne aktiviteten ved å stenge bommen.

Bilder 3 og 4: Som viser lagret retur asfalt og noen betongrester. Bilder fra Statsforvalteren i Østfold, Buskerud, Oslo og Akershus.

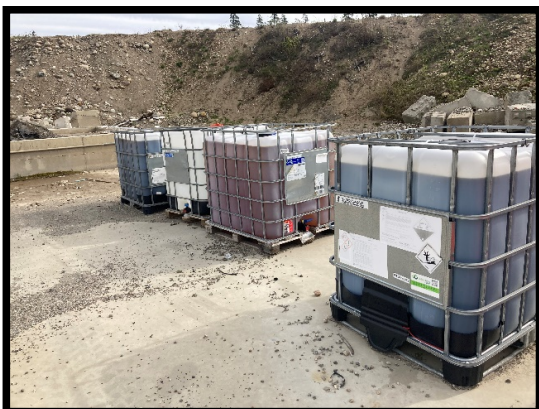
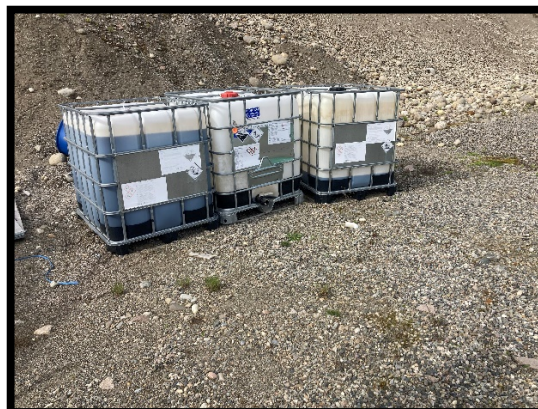
På anlegget var det fortsatt lagret ulike kjemikalier som bitumen, lim og aminer som benyttes i produksjon av asfalt. Noen av kjemikaliene var lagret på en forsvarlig måte, men andre beholdere var spredt på anlegget, delvis på grusdekke og uten oppsamlingsvern. Virksomheten beskrev at disse kjemikaliene samt returasfalten på anlegget har en verdi, og disse vil bli solgt videre eller brukt videre på andre av PEAB sine anlegg.

Bilder 5 og 6: Som viser lagring av ulike kjemikalier. Bilder fra Statsforvalteren i Østfold, Buskerud, Oslo og Akershus.

1. En skriftlig miljørisikovurdering knyttet til nedleggelsen av anlegget, og en tiltaksplan for hva som må gjøres i forbindelse med nedleggelsen. Tiltaksplanen skal være basert på miljørisikovurderingen, og skal inkludere dato for utførelse og en ansvarlig for hver aksjon.
2. Dokumentasjon på håndtering av kjemikalier.
3. Dokumentasjon på at farlig avfall som er på anlegget er deklarerert i avfallsdeklarering.no.
4. Dokumentasjon på håndtering av råvarer (fiber, pukk, pellets, returafalt ... osv).

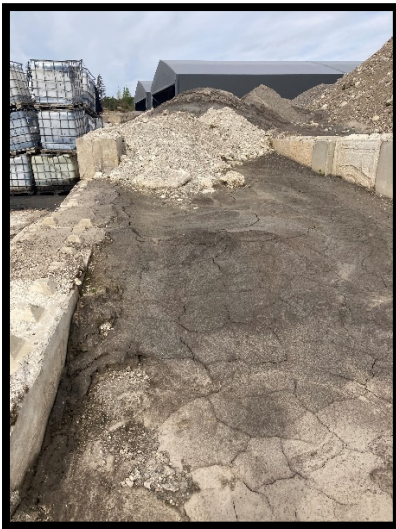
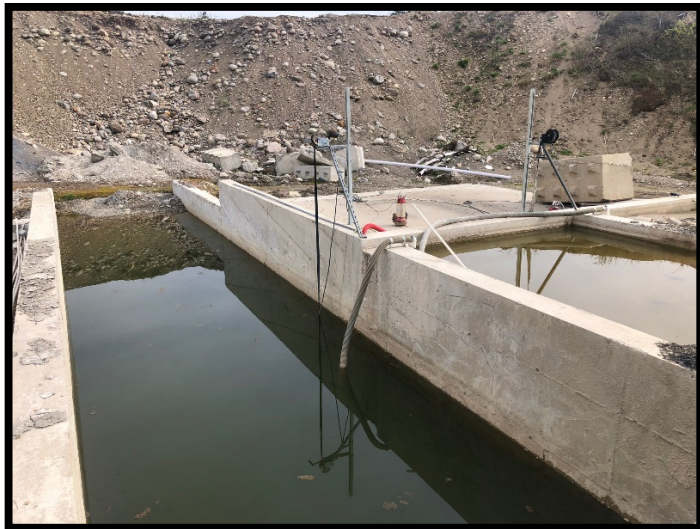
Det var også en del masser på området fra diverse aktiviteter, som betongslam fra betongproduksjon, en utfylling som tjener som en «rampe» for påfylling av råvarer til asfaltproduksjon. PEAB ASFALT opplyste at de har planlagt å innhente en 3. part som skal gjennomføre en miljøtekniske grunnundersøkelser, som grunnlag for å vurdere om det må ryddes opp i forurenset grunn. I området hvor det hadde vært betongproduksjon, var det en del forsøpling av armerings fibre, både av stål og plast.

Bilder 7 og 8: Som viser betongslam og oppsamlingskar. Bilder fra Statsforvalteren i Østfold, Buskerud, Oslo og Akershus.

5. Handlingsplan på håndtering av produksjonsutstyr (asfaltverk, bitumer tanker, anlegg for å vaske stein ... osv).
6. Handlingsplan for håndtering av masser (som betongslam og utfylling som tjener som «rampe» for påfylling av råvarer til asfaltproduksjon) og for gjennomføring av miljøtekniske grunnundersøkelser av områder hvor det er risiko for at det har oppstått grunnforurensning. Dersom de miljøtekniske undersøkelsene avdekker behov for sanering av forurenset grunn, må det utarbeides en tiltaksplan for oppryddingen, for å sikre at forurensningen er akseptabel med tanke på fremtidig bruksformål.
