Inspeksjonsrapport 2025.028.I.SFRO-tilsyn 2025 - Karmøy - Norsk Gjenvinning avd Haugesund - frekvensbasert kontroll

Denne rapporten omhandler forhold som ble avdekket under tilsyn hos NORSK GJENVINNING AS AVD HAUGESUND (virksomhetsnummer: 992 627 654) den 27.03.2025.

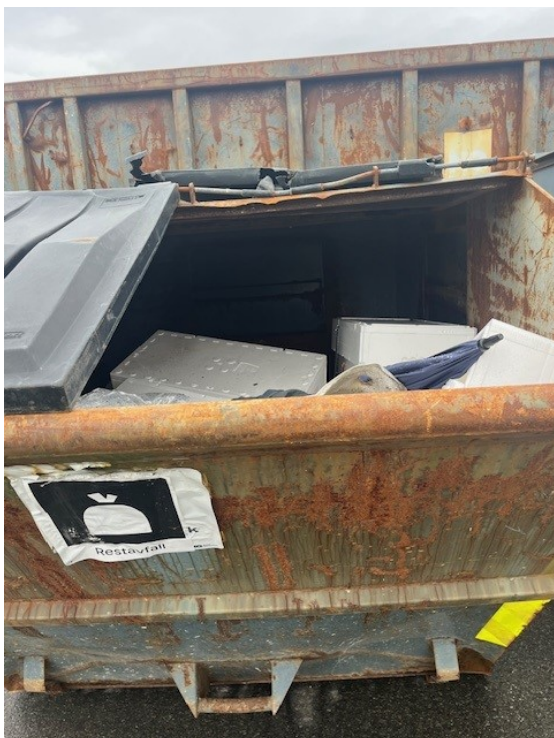
Under befaring på anlegget ble det observert to containere med avfallsfraksjoner med henholdsvis restavfall og gulvbelegg, se figur 1 og figur 2. Det ene luken i container for restavfall var åpen, og gulvbelegg lagres i åpen container.

Figur 1. Lokk i container med restavfall er ikke lukket.

Virksomheten lagrer ikke restavfall og gulvbelegg i lukket container, container med lokk eller annen form for beskyttelse mot vær og vind.

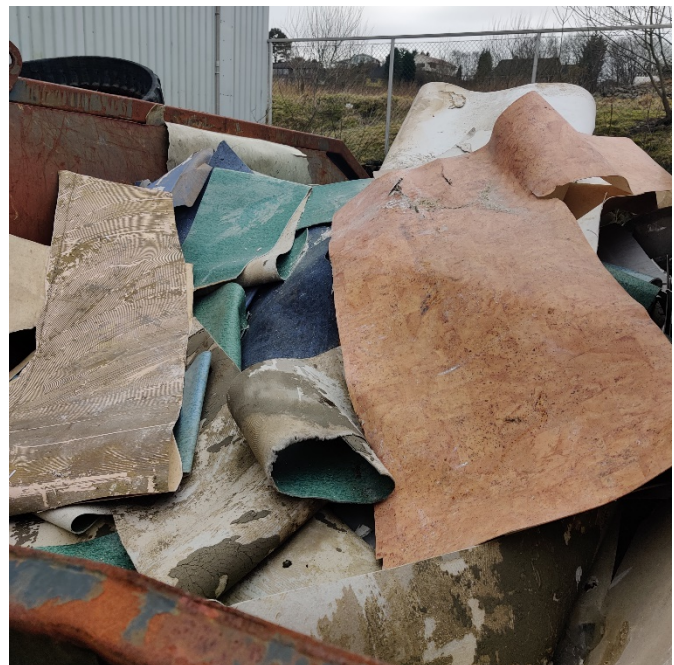
Figur 2. Åpen container med utsortert gulvbelegg.

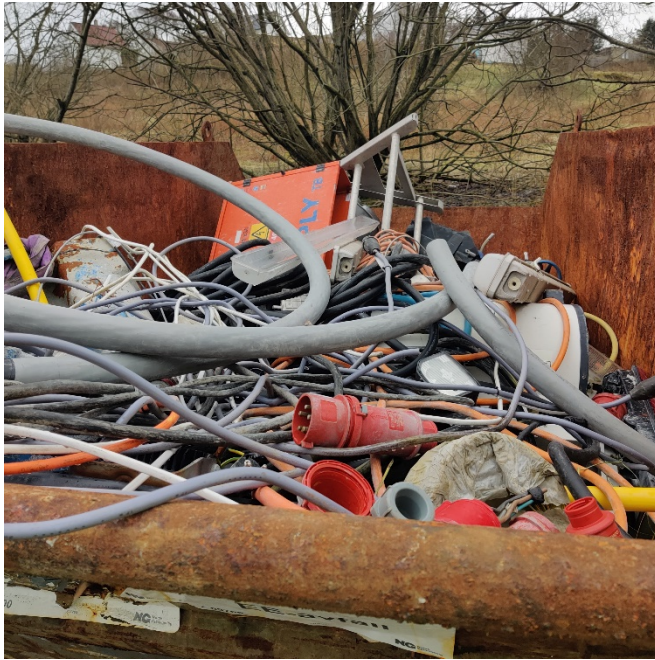
Virksomheten mellomlagrer EE-avfall utendørs. Lagring av EE-avfall utendørs (avrenning fra bunnen av container) kan føre til fare for forurensning og forringelse av EE-avfallet slik at muligheten for materialgjenvinning kan bli redusert, se figur 3.

Figur 3 Utendørs lagring av EE-avfall.

Mottak og mellomlagring av EE-avfall på anlegget til Norsk Gjenvinning AS avd. Haugesund skal skje innendørs.

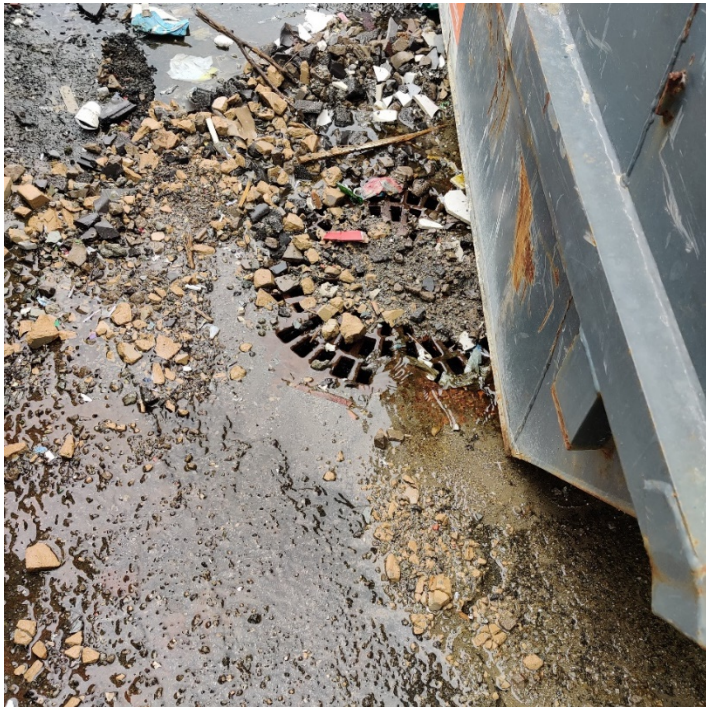
Videre ble det under befaringsavdekking avdekket rester av knust tegl, takstein og fliser utenfor en container i nærheten av en overvannskum, se figur 4.

Figur 4 Knust tegl, takstein og fliser i nærheten av overvannskum.

Slike forhold, beskrevet over, gir fare for avrenning av masser til miljøet. Virksomhetens representant opplyste at dette forhold oppsto på grunn av omlasting av avfallet.

Statsforvalteren vil påpeke at håndtering av avfall, mottak og sortering, i henhold til tillatelsen skal skje innendørs.

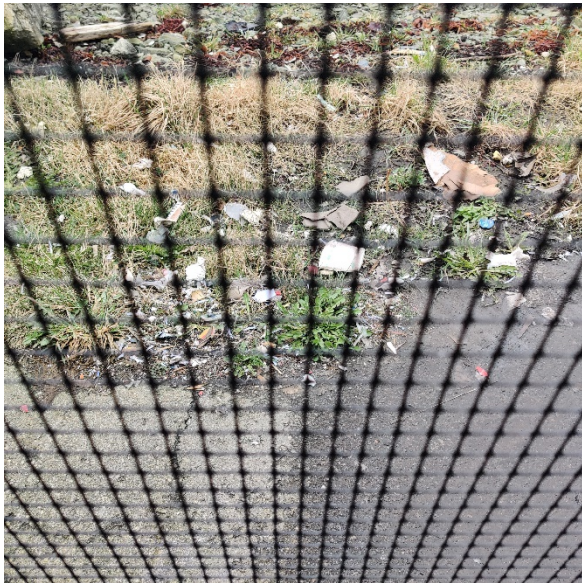
Under befaring observerte Statsforvalteren mye plast på uteområdene både på østlig del av bygget mot sjø, og vestlig del. Virksomheten har gjort tiltak med å sette opp et gjerde med netting på østlig del av eiendommen som fanger opp avfall på avveie. Til tross for dette tiltaket ble det observert avfall som plastfragmenter og isopor på utsiden av gjerdet og mot sjø, se figur 5. På baksiden av bygget (mot vest) ble det observert mye plast på avveie i nærliggende område, se figur 6.

Figur 5 Avfall på avveie utenfor gjerdet.

Forsøpling, og særlig plast, er et stort miljøproblem, og det er viktig at alle tar ansvar. Plasten vil med tiden brytes ned til mikroplast av vind og vær, og bli spredd til jord eller havet med overvannet. Virksomheten bør derfor skjerpe sine rutiner med å plukke søppel på uteområdet.

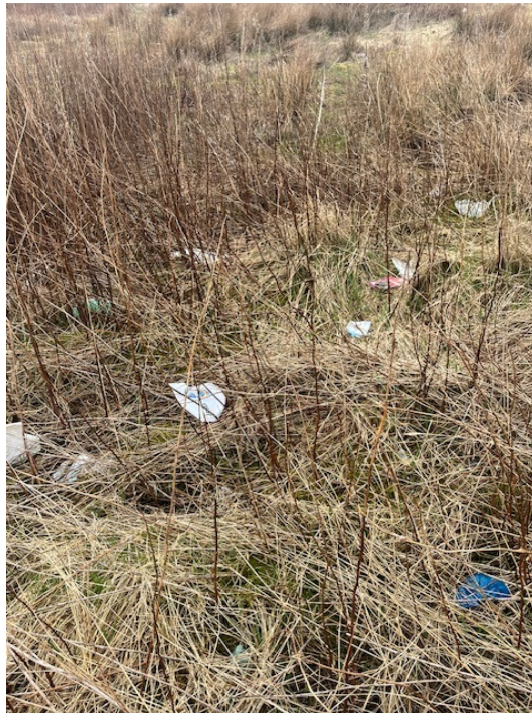
Figur 6 Forsøpling av nærområdet.

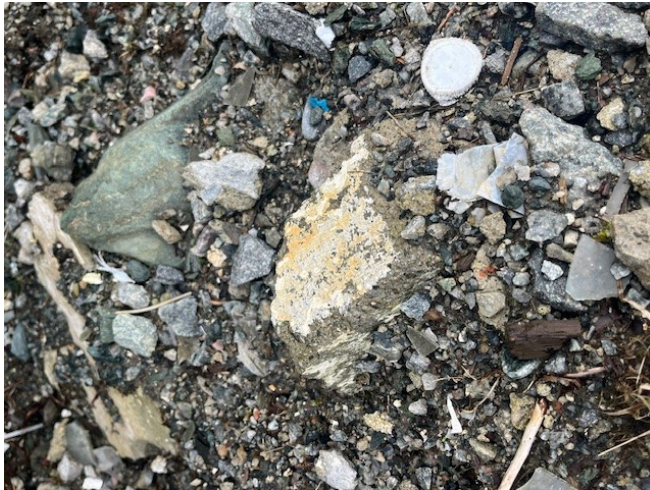
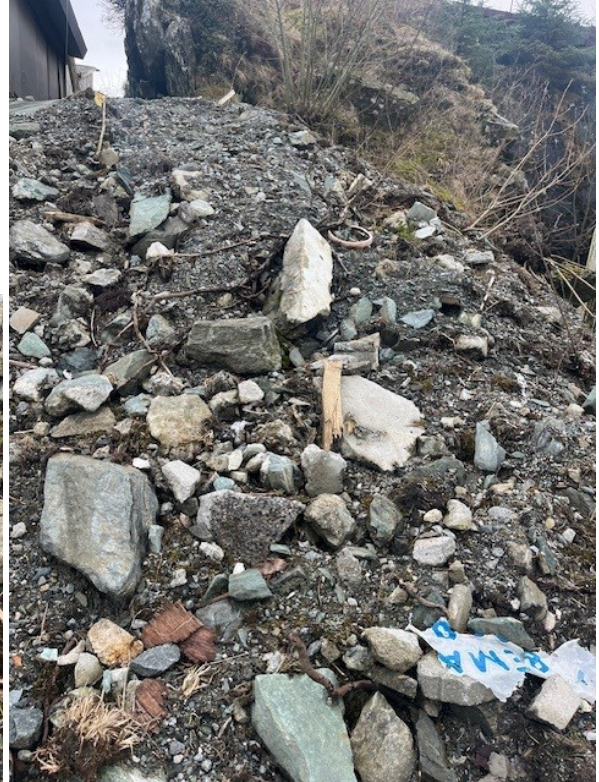
Ifølge virksomhetens representant har det vært utført vedlikehold av et eksisterende kjørbart område på baksiden av kontor/vektkontrollrommet. Massene som er fjernet og lagret i nærheten inneholder avfall (fliser, isopor, plast, trevirke, glassfiber, murstein og malt betong), se figur 7 og figur 8. Virksomhetens representant opplyste at massene ikke tilhører Norsk Gjenvinning.

Figur 7 og 8 Utgravde masser i forbindelse med planering.

Ved et eventuelt terrenginngrep, som eksempelvis planering, er kommunen forurensningsmyndighet for kapittel 2; Opprydning i forurenset grunn ved bygge- og gravearbeider i forurensningsforskriften.
