Statsforvalteren

Inspeksjonsrapport: Inspeksjon ved Bildemontering Nes AS

Kontrollnummer: 2025.344.I.SFOS

- Lagring av kasserte kjøretøy

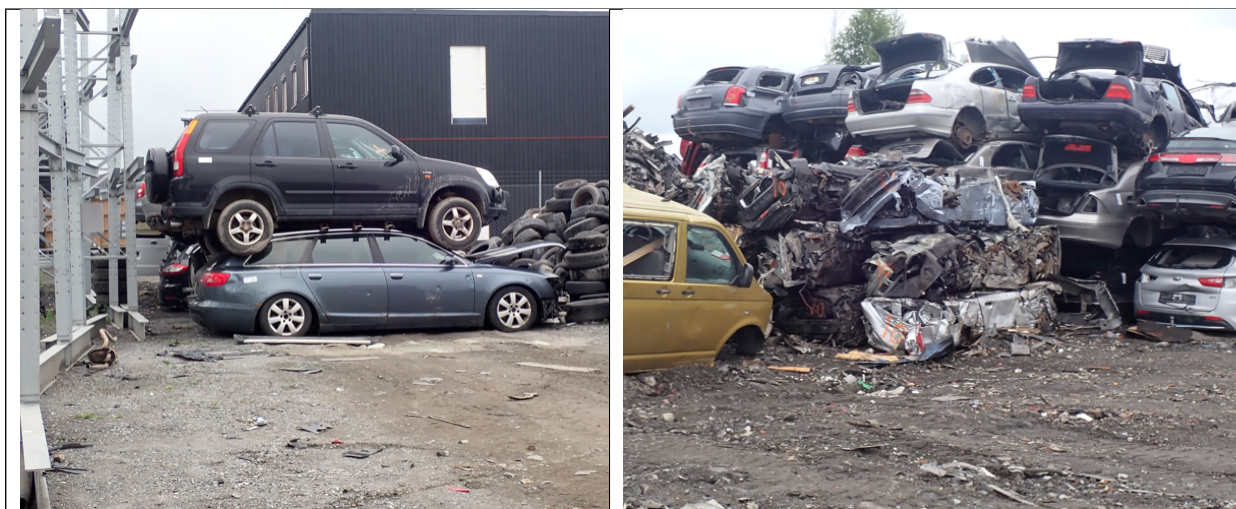
Bildemontering Nes AS har ulovlig lagring av kasserte kjøretøy.

- Virksomheten lagrer usanerte kjøretøy på grusdekke og ikke fast dekke.
- Virksomheten har stablet usanerte kjøretøy oppå hverandre.
- Virksomheten lagrer pressede kjøretøy på grusdekke og ikke fast dekke.

Ulovlig lagring av usanerte og pressede kjøretøy på grusdekke. Foto: Statsforvalteren i Østfold, Buskerud, Oslo og Akershus.

Bildemontering Nes AS plikter snarest å rette opp de avvik som er beskrevet i denne rapporten. For at Statsforvalteren skal kunne avslutte saken, må Bildemontering Nes AS innen 1. september 2025 sende en skriftlig redegjørelse som viser hvordan avvik er rettet.

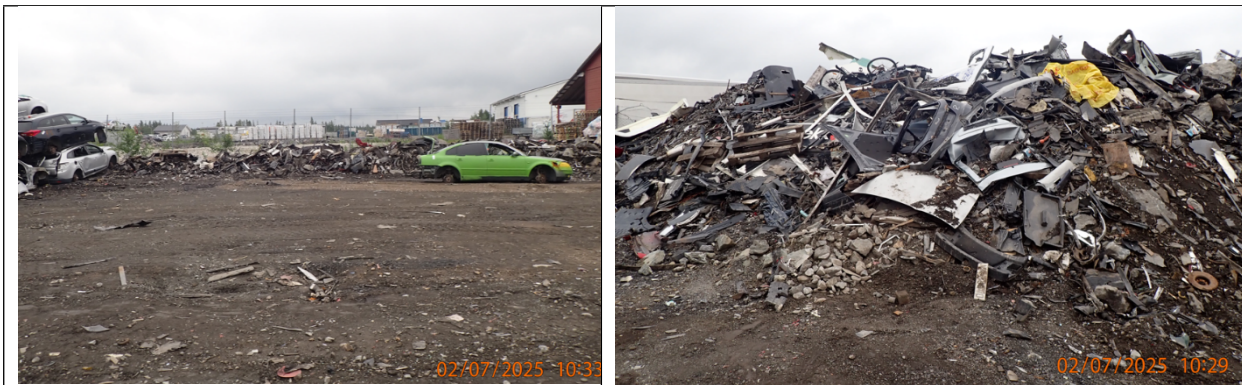
Ved befaringen av anlegget ble det observert mye forsøpling på området med grusdekke hvor bedriften nå har lagret alle kjøretøy. Vi observerte både plastsøppel i selve grusdekket, i tillegg til at det var samlet opp større hauger med plastsøppel/deler fra kjøretøyene som var blandet sammen med grus.

Bildemontering Nes AS sine rutiner er mangelfulle når det gjelder å begrense forsøpling ved bilvrakene og fjerne avfallet fra anlegget.

Forsøpling på område med grusdekke. Foto: Statsforvalteren i Østfold, Buskerud, Oslo og Akershus.
