## Inspeksjonsrapport 2026.178.I.SFRO - Tilsyn 2026 - Sandnes - Knoks Bildeler AS - kasserte kjøretøy

Denne rapporten omhandler forhold som ble avdekket under tilsyn hos KNOKS BILDELER AS (virksomhetsnummer: 971720654) 12.02.2026.

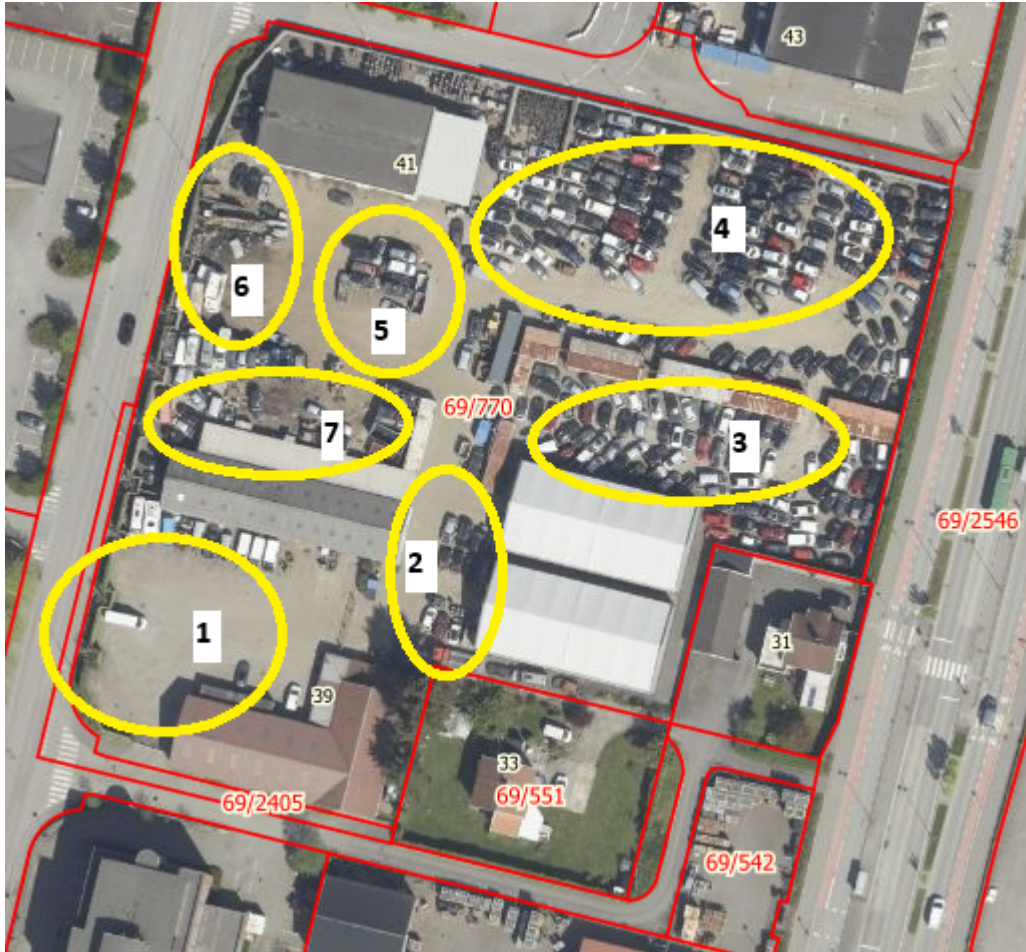
Bilde 1 under viser et oversiktsbilde av Knoks Bildeler AS sitt anlegg i Luramyerveien 39-41 (gnr/bnr 69/770) i Sandnes kommune. Kartet er delt inn i ulike området som er beskrevet i bildeteksten, og vil brukes som referanse videre i rapporten.

Bilde 1: Oversiktskart over Knoks Bildeler AS sitt anlegg. Kort beskrivelse av de markerte områdene: 1: oppstillingsplass før behandlingsanlegget, 2-4: lagring av kasserte kjøretøy, 5: midlertidig lagring av kjøretøy før sanering, 6: bilpresse, 7: område for fjerning av kollisjonsputer. Bildet er hentet fra Tema-kart Rogaland.

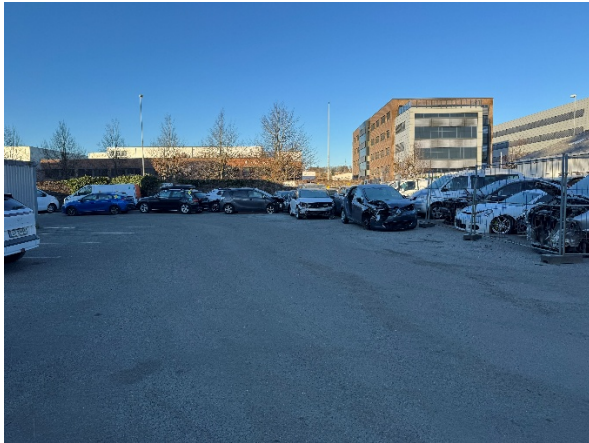
- Område 1: Virksomheten hadde på kontrolldagen redusert kapasitet, og det stod ca. 15 biler i kø utenfor resepsjonen. Disse bilene var ikke miljøsanerte, og var lagret på asfaltdekke (Bilde 2).
- Område 2: Lagring av kasserte kjøretøy på asfaltdekke. Statsforvalteren observerte her en bil som ikke var miljøsanert (Bilde 3), samt lekkasje fra en annen.
- Område 3: Lagring av kasserte kjøretøy på asfaltdekke der det ble observert kjøretøy som ikke var miljøsanerte, samt lekkasje (Bilde 4).
- Område 4: Lagring av kasserte kjøretøy på grusdekke der det ble observert kjøretøy som ikke var miljøsanerte (Bilde 5). Hele området var fullt av biler som var lagret tett inntil hverandre. Statsforvalteren gjorde på kontrolldagen stikkprøver på et utvalg av disse.
- Område 5: Midlertidig lagring av biler på grusdekke før miljøsanering (Bilde 6).

Bilde 2: Kø av vrakbiler utenfor resepsjonen som ikke var tatt inn på behandlingsanlegget (område 1).

Statsforvalteren ser alvorlig på at virksomheten fortsatt opprettholder en praksis med å lagre kasserte kjøretøy før behandling i brudd med gjeldende regelverk. Vi setter frist til 15.10.2026 med å gi tilbakemelding på hvordan avviket er rettet, men understreker at dere må lukke det så fort som praktisk mulig. Vi viser videre til varsel om vedtak om pålegg om stans av mottak av kasserte kjøretøy, der vi ber dere sende oss en plan for retting av avviket innen 15.06.2026.

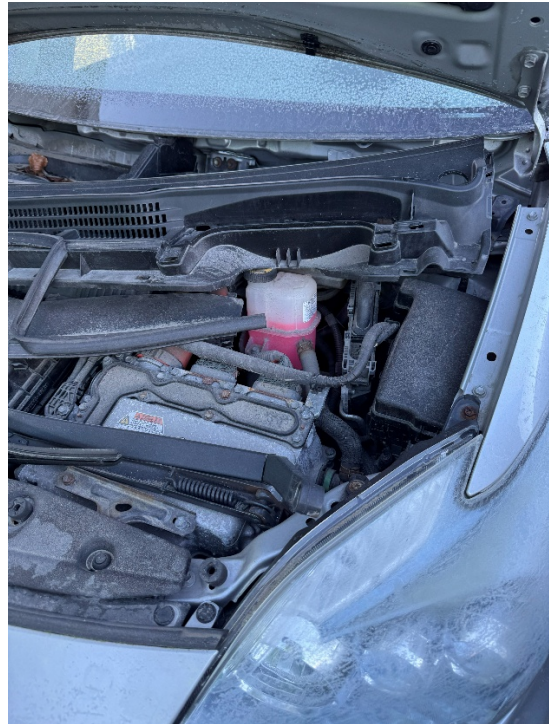
Bilde 3: Kassert kjøretøy før behandling (område 2).

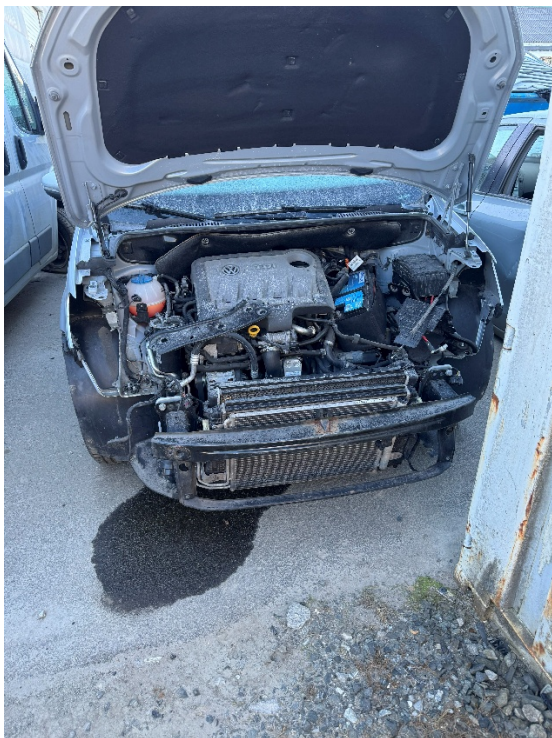
Bilde 4: Kassert kjøretøy før behandling på område 3. Bilen står på asfaltdekke som grenser mot grus. Som vist på bilde har det forekommet en lekkasje.

Statsforvalteren har tidligere uttalt at lagring av ikke-miljøsanerte kjøretøy på asfaltdekke kan aksepteres dersom bedriften har mottakskontroll og kontinuerlig vurdering av fare for lekkasje basert på en risikovurdering<sup>1</sup>. På kontrolldagen observerte derimot Statsforvalteren flere tilfeller av lekkasje fra biler på asfaltdekke, eksempelvis i Bilde 4. Statsforvalteren har ikke hjemmel til å gi unntak fra minimumskravene i avfallsforskriften.

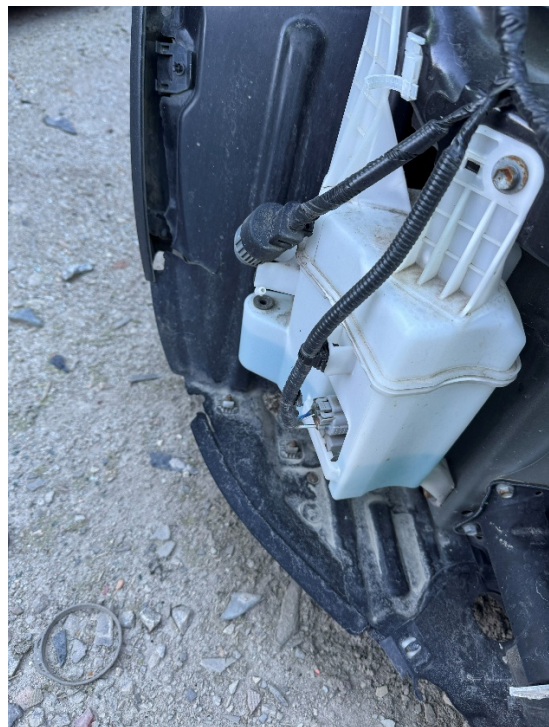
Bilde 5: Lagring av kjøretøy før behandling på grusdekke på område 4.

Grusdekke er ikke definert som fast, ugjennomtrengelig dekke som beskrevet i avfallsforskriften kapittel 4 Vedlegg 1. Selv om uteområdet er koplet til oljeutskiller vil ikke eventuelle forurensninger fra dette området dreneres til denne, men bli infiltrert i grunnen. Asfaltdekke er heller ikke et ugjennomtrengelig dekke da olje, drivstoff og løsemidler kan løse opp asfalt og infiltrere i grunnen, og dermed medføre fare for forurensning.

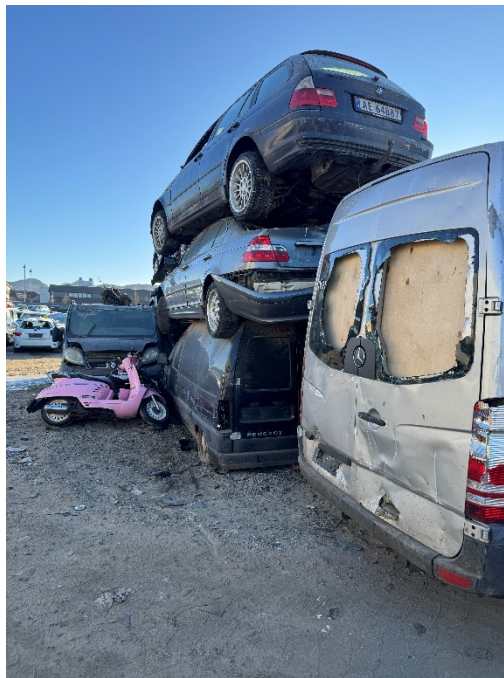
Vi minner om at forskriftskravet om fast ugjennomtrengelig dekke før miljøsanering også gjelder midlertidig lagring, som eksempelvis er tilfellet på område 5 utenfor miljøhallen, og at forskriften ikke gir bestemmelser om unntak selv om det er utført en lekkasjekontroll.

Bilde 6: Midlertidig lagring av biler før miljøsanering utenfor miljøhallen på grusdekke.

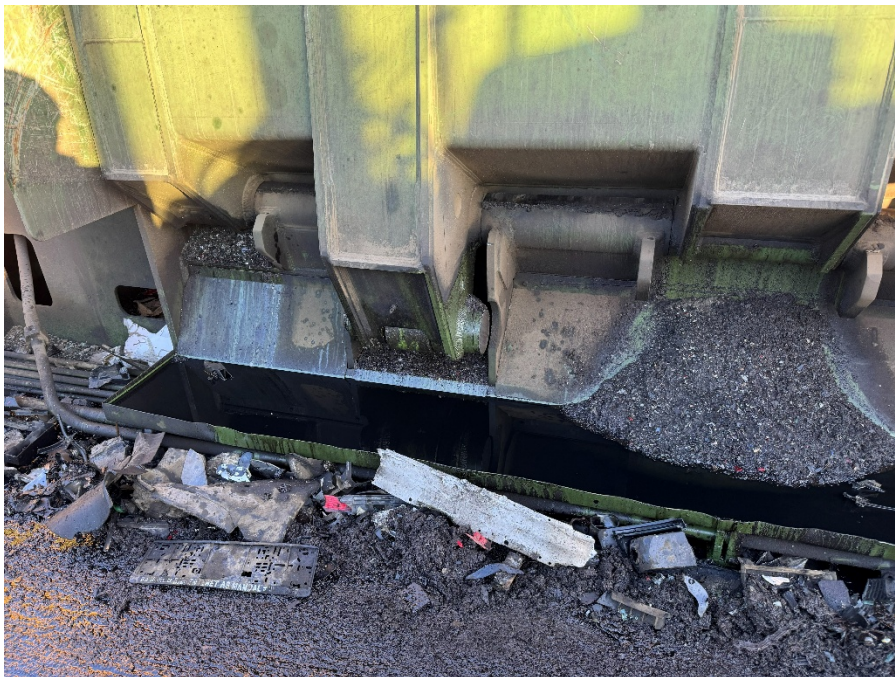
Under tilsynet ble det observert mye olje rundt bilpressen. Pressevæske samles på en IBC ved at det pumpes opp fra et kar tilknyttet pressen, men det var dårlig tilsig til dette karet. Karene som samler opp søl og pressevæske var isteden fulle, og det var tydelig at væsker hadde rent over kanten (Bilde 7).

Bilde 7: Overfylt renne på bilpresse.

Virksomheten opplyser dagen etter kontrollen at de er i gang med å samle opp søl, tømme oppsamlingskaret og rengjøre rundt pressen, og vil i tiden fremover overvåke nøye at det ikke skjer igjen. Statsforvalteren tar tilbakemeldingen til etterretning, og forutsetter at bilpressen fremover driftes i samsvar med tillatelsen og ikke medfører forurensende utslipp til vann og grunn. Vi ber om at dere dokumenterer at bilpressen og området rundt er rengjort.
