Statsforvalteren i Møre og Romsdal

RIR IKS - inspeksjonsrapport 2022.035.I.SFMR

Denne rapporten handler om resultatet fra en inspeksjon gjennomført 28.06.2022 ved Romsdalshalvøya Interkommunale Renovasjon (RIR) IKS. Rapporten regnes som endelig dersom vi ikke får tilbakemelding om faktiske feil innen 15. august.

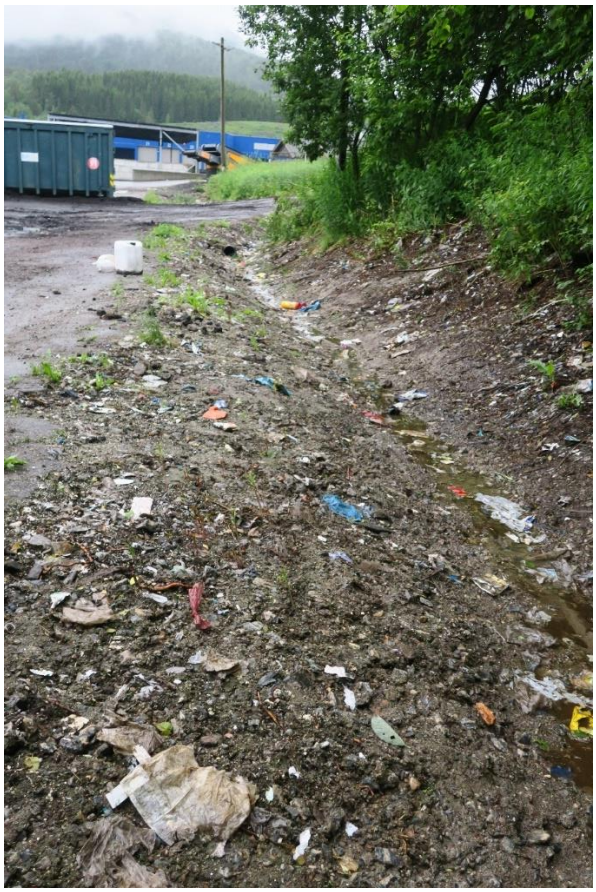
På tilsynsdagen var betydelige deler av området sterkt forsøplet. Mye av avfallet var av plast og lå i og ved grøfter der vann rant videre mot Årøelva. Overvannsrør har ikke nett/gitter for å holde tilbake avfall eller organisk materiale. Noe av plastavfallet var emballasje for farlig avfall. Det var også forsøpling i vegetasjonen i området i tillegg til bak og mellom utstyr som var plassert i anlegget.

Avvik 1:
Forsøpling i grøft, i vegetasjon og bak utstyr

Dette er et alvorlig avvik som må rettes raskt. Statsforvalteren forventer at dette avviket er det første som blir rettet, og vi vil følge opp med nytt tilsyn for å kontrollere at forholdene er i tråd med kravet i tillatelsen.
