Fylkesmannen
i Oslo og Akershus

Ålerudmyra – inert deponi. Kontrollrapport.

Anleggsnr.	Kontrollnr.	Saksnr.	Rapportdato:
0214.0021.03	2015.002.I.FMOA	2015/9204	18/5-2015

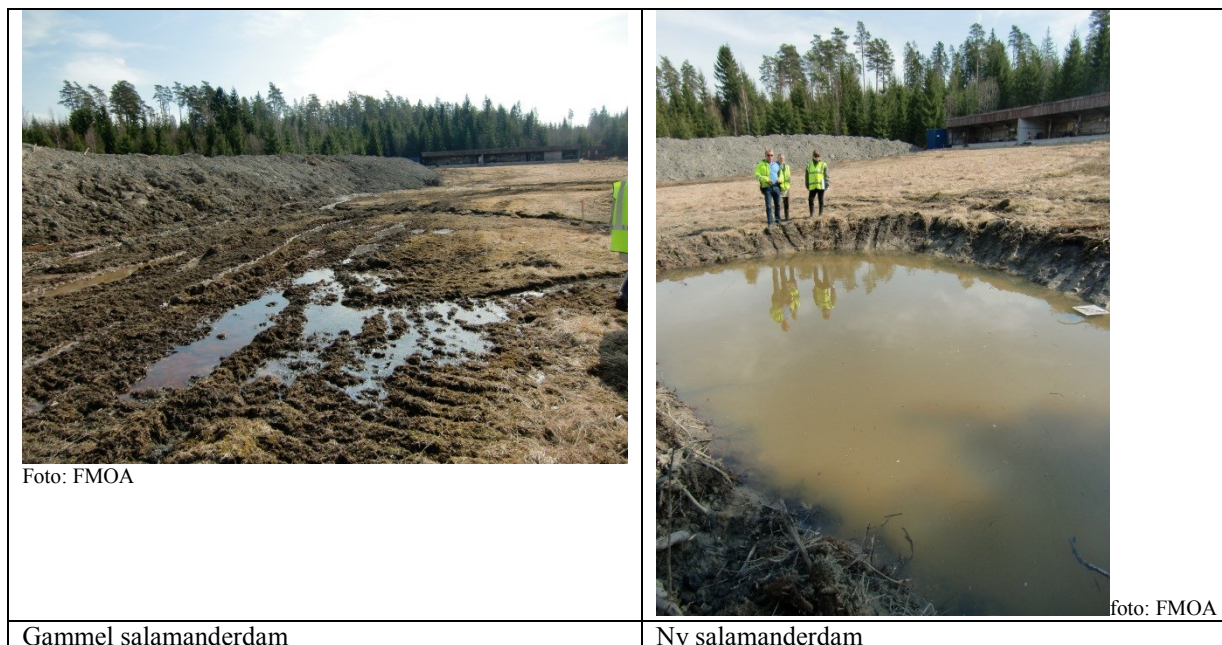
Eksisterende dam kunne ikke bevares og der er etablert ny dam. Dammen skal følges opp med hensyn til plante- og dyreliv i de to første sesongene etter etablering.
