FYLKESMANNEN
I ROGALAND

Inspeksjonsrapport: Inspeksjon ved Miljø Container (10.2.2016) Kontrollnummer: 2016.061.I.FMRO

Resultater fra inspeksjonen

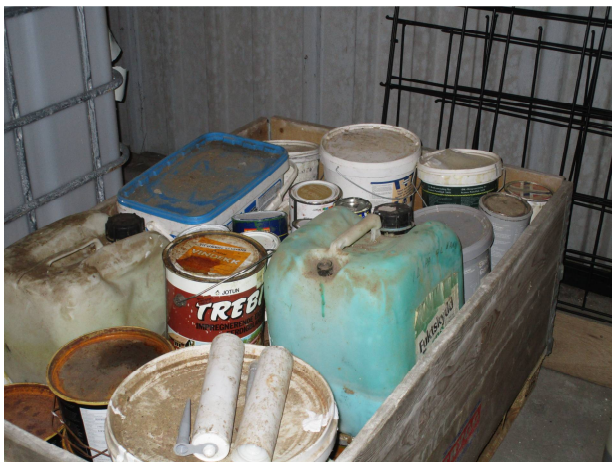
Bilde 1: Farlig avfall som har kommet inn sammen med blandet avfall

I forbindelse med kontrollen den 10.2.2016 opplyste daglig leder at virksomheten tar imot asbest, pcb- og klorparafinvinduer, vinylbelegg, impregnert trevirke og blåsesand. I tillegg sto det forholdsvis store mengder lysstoffrør lagret i mottakshallen til Miljø Container.

Asbest, CCA-impregnert trevirke og lysstoffrør er alltid farlig avfall. Vinylbelegg vil også ofte være farlig avfall, og det vil i praksis være vanskelig å skille ikke-farlig fra farlig vinylbelegg.

I søknaden av 7.7.2016 skriver Miljø Container at avvik (som oppdages når containeren tømmes) skal registreres og kunde bli varslet. Det står videre at «større avvik fotograferes» uten at det er ytterligere spesifisert hva som menes med «større avvik». I praksis har Miljø Container ikke skrevet avvik på avfall som virksomheten ikke har anledning til å ta imot. Kontrollen avdekket at virksomheten får inn (sammen med blandet avfall) både malingsrester og kanner med ulike væsker som kan være farlig avfall, se bilde under.

Fylkesmannen har registrert at Miljø Container har sendt inn en revidert søknad om tillatelse til mottak av farlig avfall. Inntil virksomheten eventuelt får tillatelse til å ta imot farlig avfall, må videre mottak av farlig avfall opphøre.

For å sikre at farlig avfall heller ikke mottas iblandet det ordinære avfallet, må Miljø Container ha rutiner for at kunder blir informert om hva virksomheten kan og/eller ikke kan ta imot. Containerne bør ha merking som viser hvilke typer avfall som ikke kan kastes oppi de. I tillegg bør virksomheten skrive avvik på farlig avfall som kommer inn til anlegget sammen med annet avfall (såkalte «slengere»).
