**FYLKESMANNEN
I ROGALAND**

Rapport: Inspeksjon ved Stena Recycling AS avd Stavanger 9. juni 2016

Kontrollnummer: 2015.214.I.FMRO

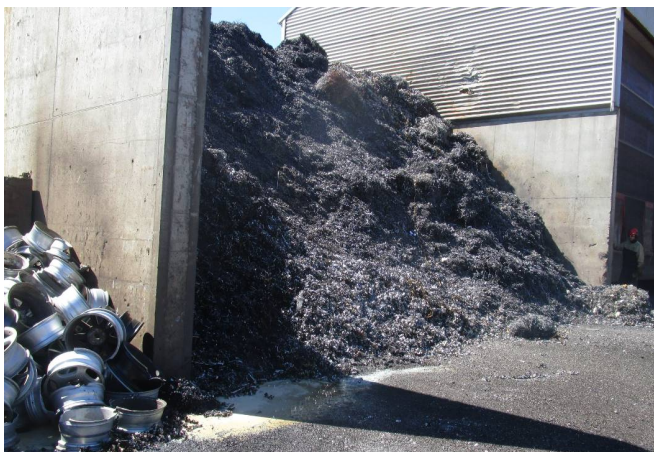
Bedriften mellomlagrer jernspon slik at det medfører fare for forurensning.

Bedriften mottar metallspon av forskjellige kvaliteter fra metallbearbeidende industri. For å unngå at kjølevæsken som brukes i denne industrien blir stående «til avrenning» i utette containere under åpen himmel, har Fylkesmannen ved kontroll i bedrifter som generer metallspon, gitt avvik. Slike kjølevæsker stoppes nemlig ikke i oljeutskiller, med forhøyede verdier på olje-i-vann i vannprøver

(tatt ut etter oljeutskiller) som resultat. Virksomheter flest har da valgt å lagre metallspenen i tett container med lokk, eller plassere slike containere under tak/halvtak.

SRS mellomlagrer all metallspen innendørs, med ett unntak. Unntaket er jernspen. Bedriften opplyser at det ikke er økonomisk forsvarlig å lagre jernspen annet enn utendørs, og at denne fraksjonen inneholder mye vann ved ankomst. Bedriften sier videre at *Stena Recycling AS* sentralt arbeider med å finne en brukbar måte å avvanne jernspenen på, men at en foreløpig ikke er i mål.

Bilde 1: Pøl med melkelignende væske (typisk kjølevæske) renner fra mellomlagret jernspen. Når bildet ble tatt, torsdag 9. juni, hadde det ikke regnet siden fredag 3. juni (og da kun 3 mm).²

Bedriften opplyser at de forhøyede verdiene på olje-i-vann som de har registrert - etter at Fylkesmannen stoppet avrenning hos sponprodusentene - sannsynligvis skyldes mottatt og mellomlagret jernspen.

Konklusjon: Bedriften kan ikke lagre metallspen slik at det medfører fare for forurensning.

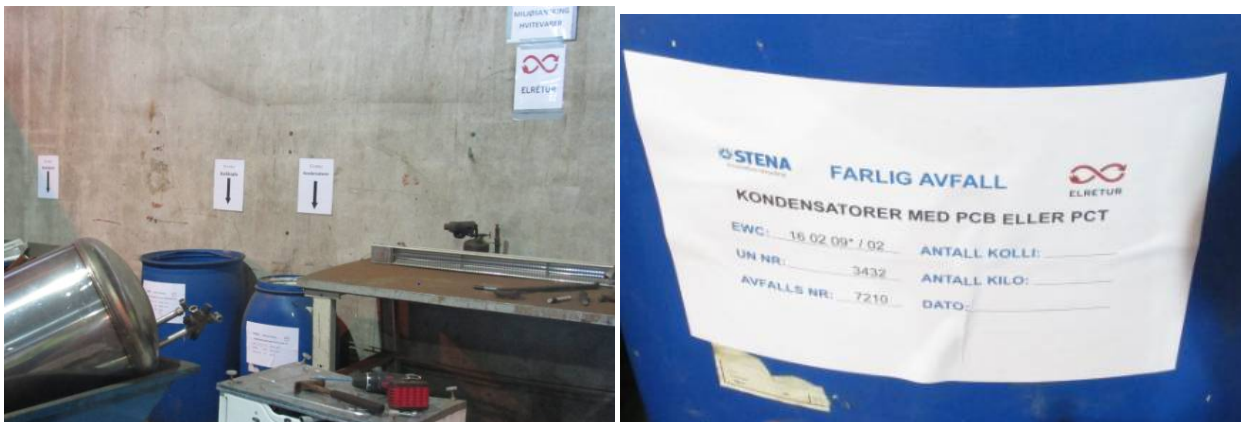
Under befaringen på anlegget merket vi oss at bedriften har et opplegg for korrekt sortering av farlig avfall som oppstår/frigjøres ved behandling av EE-avfall, se Bilde 2 og 3.

Bilde 2 og 3: Fatene og området der utplukket farlig avfall i EE-avfallet skulle kastes var godt merket. Fatene er plassert i umiddelbar nærhet av der hvor avfallet oppstår.
