FYLKESMANNEN I ROGALAND

Norsk Stein AS, Suldal kommune - Endelig versjon kontrollrapport

Rapport nr.: 2011.024.I.FMRO
Type kontroll: Inspeksjon

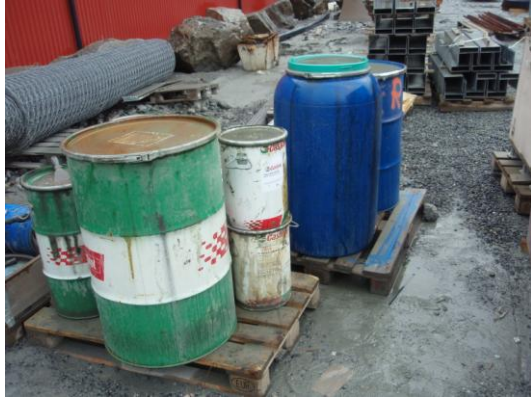
Bilde 1

Fylkesmannen vurderer det slik at virksomhetens oppbevaring av farlig avfall ikke er forsvarlig. Emballasjen for farlig avfall er ikke tilstrekkelig merket. Bedriften mangler oppsamlingsfat for lysstoffrør og spraybokser. Området hvor avfallet lagres fremstår som dårlig organisert og uryddig. Søl i forbindelse med påfylling vil gå rett i grunnen.

- 1) En revidert prosedyre for håndtering av farlig avfall som omfatter de viktigste kravene i avfallsforskriften kapittel 11.
- 2) En oversikt over hva som oppstår av farlig avfall i virksomheten.
- 3) Dokumentasjon som viser at virksomhetens farlige avfall lagres forsvarlig.
- 4) Bekreftelse på at virksomheten nå er kjent med at ansvaret for utfylling av deklarasjonsskjemaets øverste halvdel.

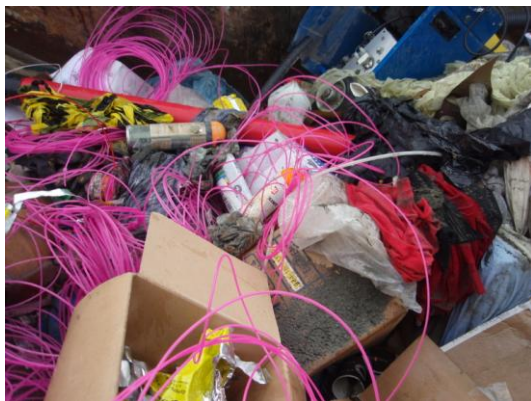
Bilde 3

Norsk Stein AS sorterer ikke ut spraybokser som farlig avfall. Spraybokser og EE-avfall (elektrisk/elektronisk avfall) var kastet i container for blandet avfall (se bilde 3). Container for EE-avfall sto like ved, og bedriften må dermed innskjerpe rutine for avfallssortering. Spraybokser er farlig avfall og skal lagres for seg, deklarerer og leveres til et lovlig mottak. EE-avfall regnes i utgangspunktet ikke som farlig avfall, men skal sorteres ut som egen fraksjon.

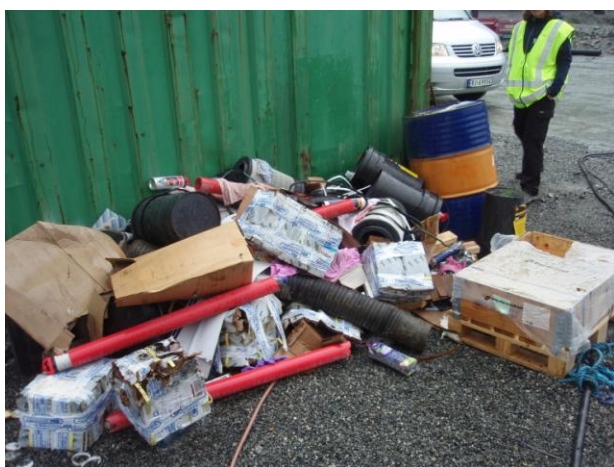
Bilde 4

Området til Norsk Stein AS på Berakvam disponeres også av underentreprenører. Avfallshaugen på bildet under (bilde 4) tilhører en underentreprenør. Fylkesmannen vurderer det slik at Norsk Stein AS bør ta ansvar for det som foregår på anleggsområdet av forsøpling, også når forsøplingen skyldes underentreprenører. Det var tomme spraybokser i denne haugen. Spraybokser er farlig avfall og skal ikke blandes med annet avfall.
