FYLKESMANNEN I OSLO OG AKERSHUS  
Miljøvernavdelingen

OLE HAUG NES GÅRD - KONTROLLRAPPORT

Bedriftsnr. 973 273 822      Anleggsnr. 023.0064.01      Kontrollnr. 2011.046.I.FMOA      Saksnr. 2011/25199      Rapportdato: 12.12.2011

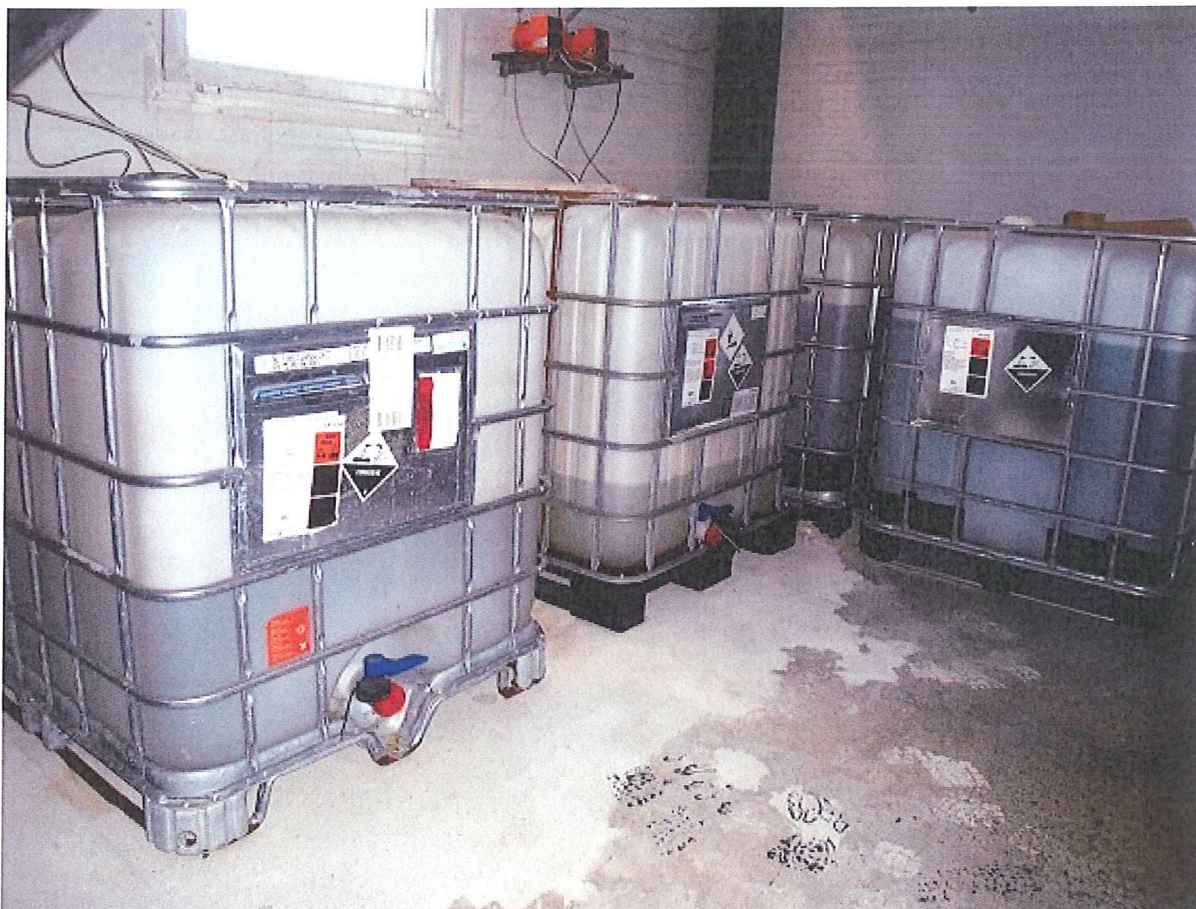
Luften fra virksomheten renses gjennom tre kjedete skrubbere ved overrisling av vann tilsatt lut, syre og natriumhypokloritt (i hver sin skrubber). Kjemikaliene står lagret i plastbeholdere omgitt av metallbur på gulvet i bygget. Det støpte betonggulvet og slukene i gulvet er bygget slik at spill vil føres inn i prosesslinja. Det er ingen transport eller lignende i området hvor beholderne oppbevares.

Selv om sannsynligheten for et uhell med kjemikalier og faren for forurensning av miljøet er liten, kan allikevel spill av ulike kjemikalier få farlige konsekvenser for arbeidsmiljøet ved at reaksjonsproduktet kan være helseskadelig.

Virksomheten bør etablere oppsamlingsbarrierer eller lignende som sikrer at ulike kjemikalier ikke kan komme i kontakt med hverandre ved et uhell.
