## Rapport etter kontroll ved Nærøysund kraftbetong

<b>Virksomhet</b>	Nærøysund kraftbetong	<b>Deltagere fra virksomheten</b>	Jørn Otto Røed, daglig leder
<b>Virksomhetens adresse (anlegg)</b>	Storvikåsen, 7970 Kolvereid		
<b>Organisasjonsnummer</b>	984 194 862	<b>Deltagere fra Fylkesmannen</b>	Leif Inge Paulsen Elise Hermo Rusti
<b>Eies av</b>	884 188 342		
<b>Tidsrom for kontrollen</b>	23.09.2016

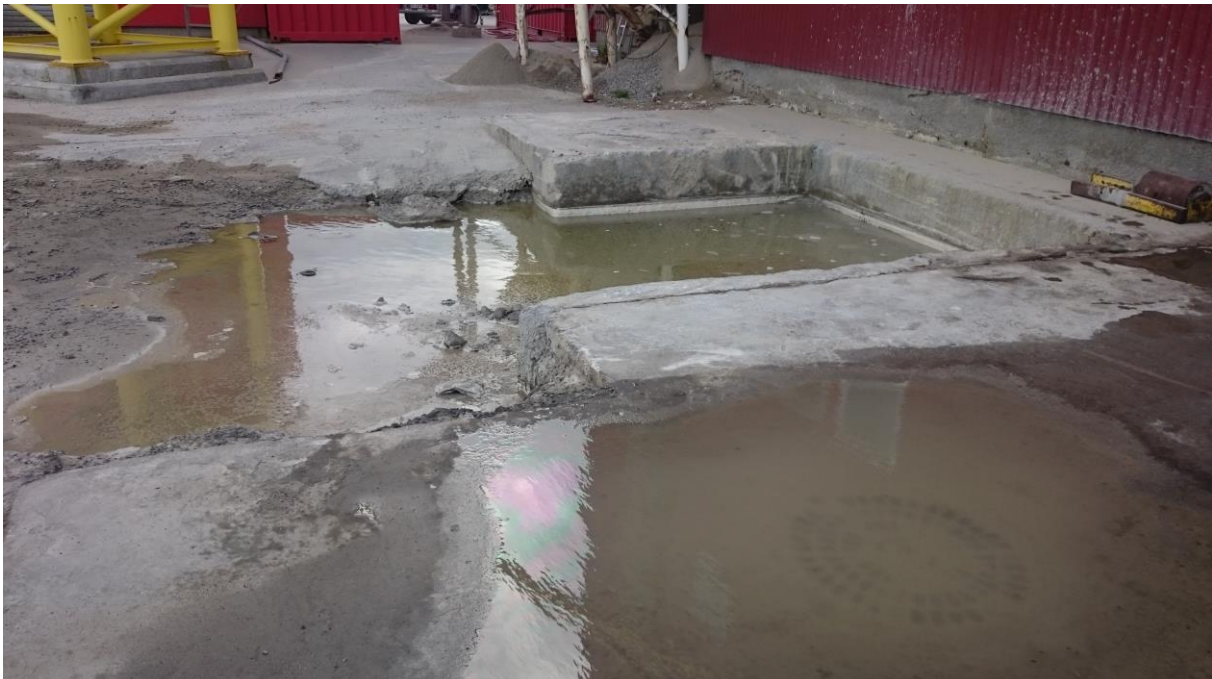
Virksomheten infiltrerer sitt prosessvann i grunnen. Under kontrollen kom det også fram at ikke alt vannet gikk ned i grunnen, men at det rant videre ned til en bekk. Bedriften har ikke gjennomført utslippsmålinger, og det kan derfor ikke dokumenteres at utslippet er uten miljømessig betydning. I følge Miljødirektoratet kan prosessvann fra betongindustri inneholde tungmetaller og organiske miljøgifter. Brenning av farlig avfall under produksjon av sement kan være en kilde til miljøgifter i prosessvannet.

Bilde 1: sedimenteringsbasseng, foto: Fylkesmannen i Nord-Trøndelag

Miljøgifter i prosessvannet er i følge Miljødirektoratet knyttet til partikler i prosessvannet. Virksomheten må utarbeide et måleprogram, analysere for relevante miljøgifter og dokumentere at prosessvannet ikke inneholder stoffer av miljømessig betydning. Virksomheten må også dokumentere hvor vannet renner ut, og det må vurderes om resipienten (grunnvannet eller bekk) blir påvirket. Etablering av tette sedimentasjonsbasseng kan bidra til utfelling av partikler, og dermed bidra til at vannfasen renses for miljøgifter. En slik løsning kan også bidra til gjenbruk av prosessvann. Prøvetaking må da foretas ved utløpet fra sedimentasjonsbassengene.

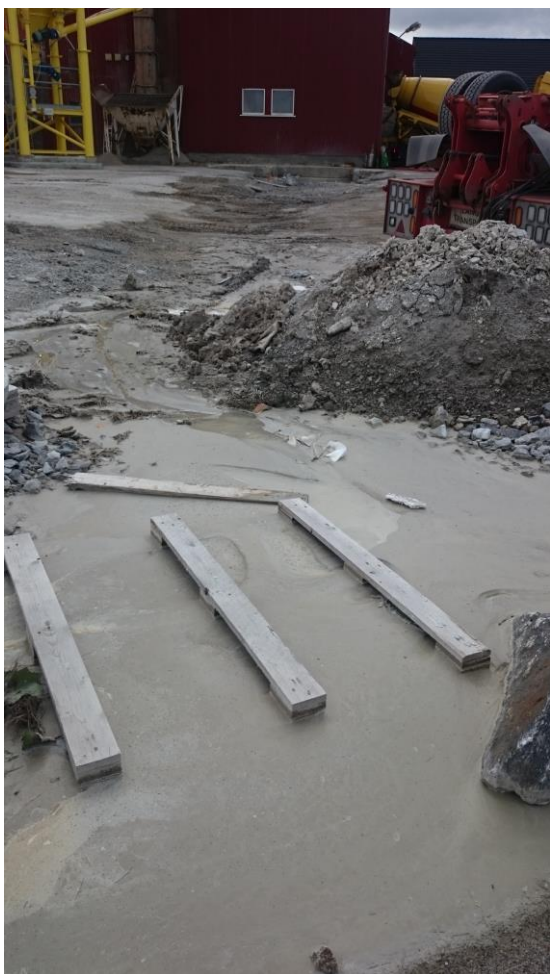
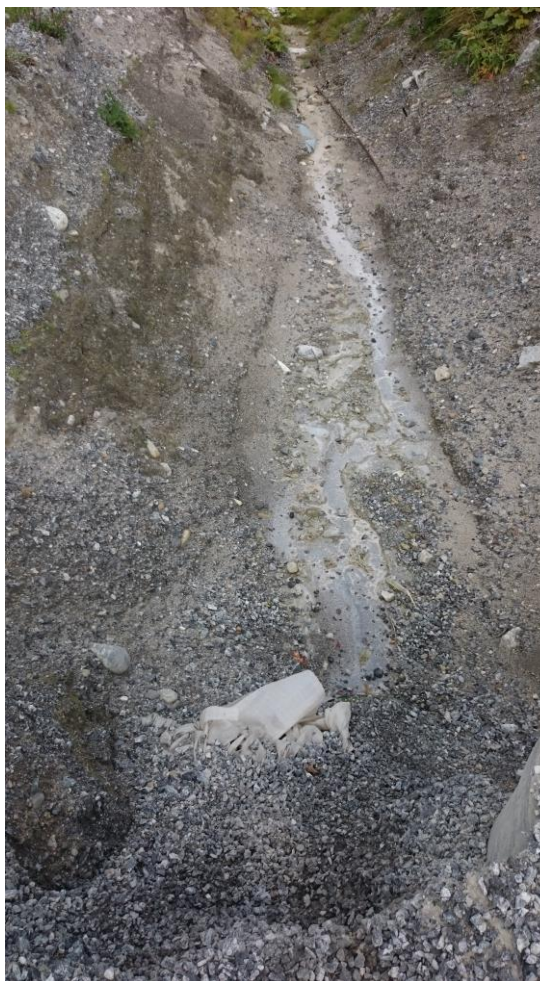
Bilde 2 og 3: Vannet som rant videre ned til en bekk, foto: Fylkesmannen i Nord-Trøndelag

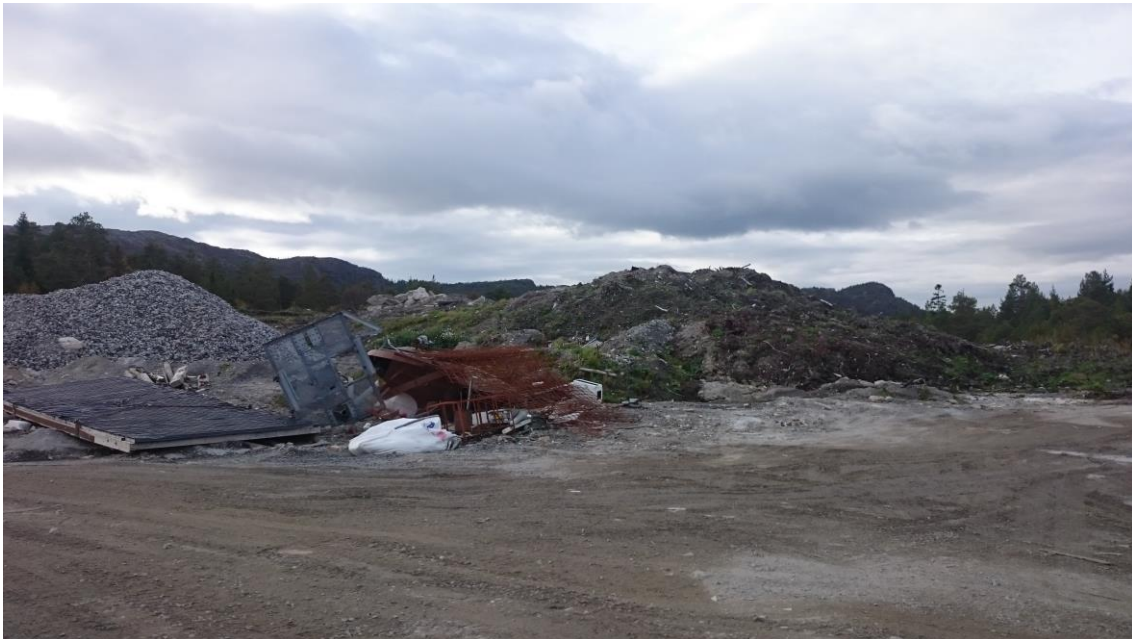
Betongslam og betongrester fra Nærøysund kraftbetong brukes som utfylling/opparbeidelse av industriområde på egen tomt, se bilde 4. Slam som oppstår, samt betongrester, kan utnyttes til arealformål eller jordforbedring dersom dette er klarert med henholdsvis kommunen som areal/planmyndighet og Mattilsynet. Det forutsettes at det kan dokumenteres at slammet/betongrestene ikke inneholder miljøgifter som overskrider henholdsvis normverdiene i forurensningsforskriftens kapittel 2 vedlegg 1 og gjødselvereforskriftens grenseverdier for gjødselvarer (ved bruk som gjødselvarer/jordforbedringsmiddel).

Bilde 4: Lagring av slam for utfylling, foto: Fylkesmannen i Nord-Trøndelag

For å lukke avviket må virksomheten dokumentere at slam og betongrester som benyttes til å etablere industriområde ikke inneholder miljøgifter som overstiger grenseverdiene i forurensningsforskriftens kapittel 2 vedlegg 1.

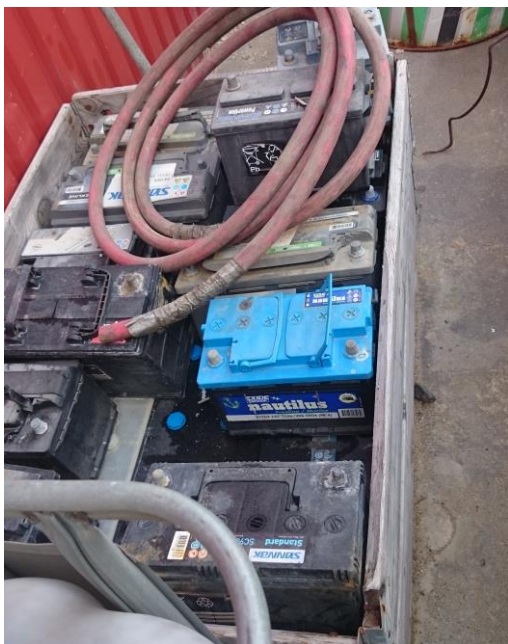
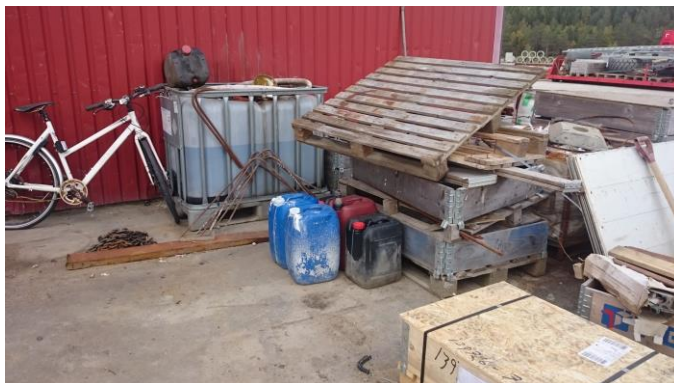
Under kontrollen kom det fram at farlig avfall, avfall og kjemikalier ikke var lagret forsvarlig. For å unngå at farlig avfall og annet avfall blandes sammen må merking av de forskjellige avfallsfraksjonene bedres. Lagringsstedet var ikke sikret mot utslipp til ytre miljø ved eventuelle lekkasjer og var heller ikke sikret mot adgang for uvedkommende. I tillegg fantes ingen oppsamlingsmuligheter på stedet. Fylkesmannen forventer at det gjøres tiltak for å hindre dette.

Bilde 5 og 6: Lagring av farlig avfall, foto: Fylkesmannen i Nord-Trøndelag
