FYLKESMANNEN
I ROGALAND

Rapport: Inspeksjon ved Norscrap Karmøy AS 22.2.2017

Kontrollnummer: 2017.023.I.FMRO

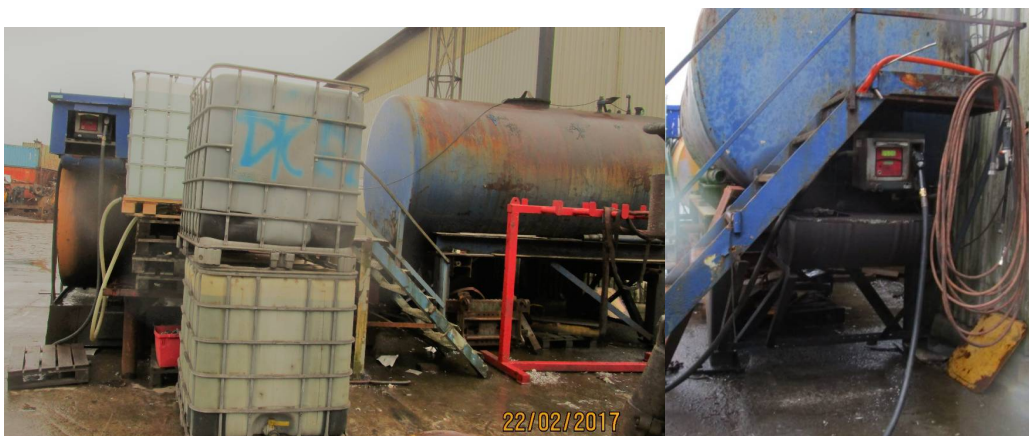
Bedriften har strenge krav til hva vannet som slippes ut fra anlegget kan inneholde av «olje». Konsentrasjonsgrensen er 1 mg/l, noe som i praksis er et forbud mot å slippe ut olje. Det betyr at bedriften må gjøre alt den kan for at over-vannet som renner til oppsamlingskummer og pumpes til rensing via oljeutskiller i praksis bare inneholder spor av olje. Under befaringen på anlegget registrerte vi at det under drivstofftankene var tydelige rester av olje/drivstoff. Det var ingen absorpsjonsmiddel i umiddelbar nærhet til der påfyllingen av kjøretøy foregikk, heller ingen oppsamlingstrau for pumpestolene, eller lign. En av drivstofftankene hadde riktignok oppsamlingstrau, men det rommet bare en mindre del av tankens volum. I tillegg var oppsamlingstrauet fylt med vann og rant over. Rutiner for tilsyn med og planlagt tømning av trauet finnes ikke, fikk vi opplyst.

Under befaringen på anlegget sto det noen IBC-fat i nærheten av der kjøretøy fylles med drivstoff. Det ble opplyst at fatene inneholdt farlig avfall, spillolje. (Fatene var ikke merket slik at det var mulig å vite om de inneholdt avfall eller produkt.) Faren for at containerne blir påkjørt er til stede.

Bilde 1: Det er oppsamlingstrau under drivstofftanken vist bakerst til venstre i bilde. Denne renner over. Ved siden av ser vi en IBC-container med tilknyttet slange. Bilde 2: Betongen under denne drivstofftanken er tydelig tilsølt med et oljelignende produkt.

Bedriften forutsettes nå å gjennomgå anlegget og identifisere alle unødvendige kilder til utslipp av olje og andre forurensninger til overvann, jf. internkontrollforskriften § 5, 2. ledd punkt 6. Når kildene er identifisert må bedriften iverksette de tiltak som er nødvendig for å minimere forurensningene.

Oppfølging etter kontroll: Avviket lukkes ved at bedriften, **innen 15. mai 2017**, bekrefter at risikovurdering er gjennomført og bedriften følger opp fastsatt tiltaksplan.
