FYLKESMANNEN I OSLO OG AKERSHUS
Miljøvern avdelingen

**Esval Miljøpark i Nes kommune, mottak, mellomlagring, sortering
og deponering av aske - KONTROLLRAPPORT**

Bedriftsnr. 997823540 Anleggsnr. 0236.0005.02 Kontrollnr. 2011.092.I.FMOA Saksnr. 2011/22912 Rapportdato: 6/6-2012

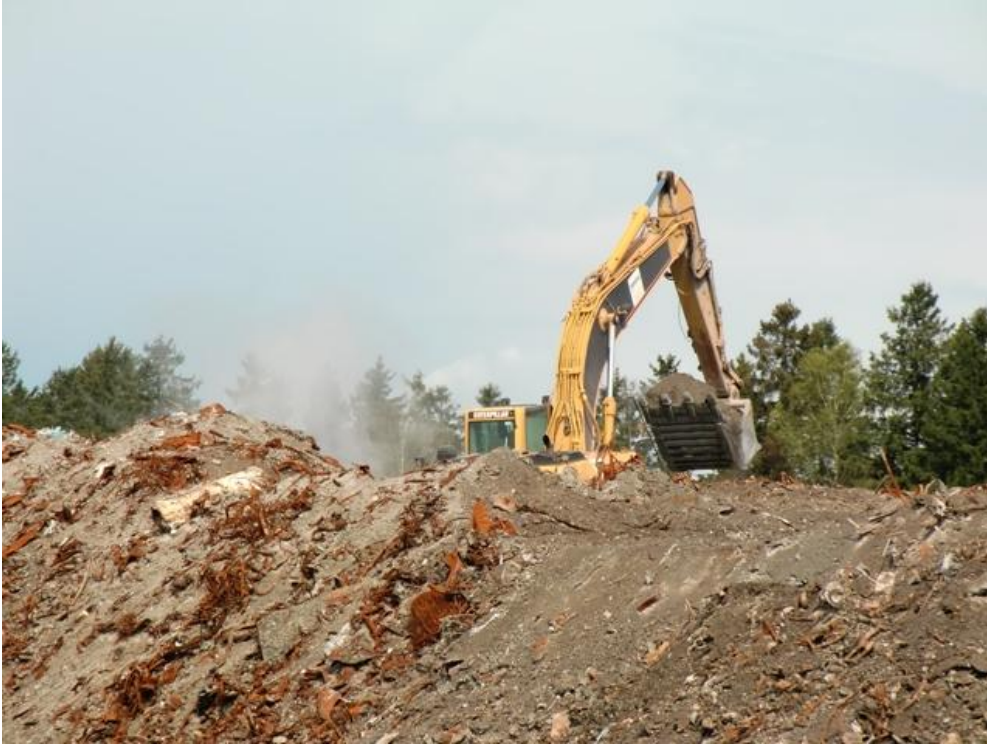
Fylling av aske og slagg på dumper for transport til sorteringsanlegg

En mer detaljert gjennomgang av kritiske støvkilder og tilhørende risikoreducerende tiltak må iverksettes for sikre at mellomlagring og håndtering av aske ikke skaper støvflukt. Mulige tiltak kan være vanning av slagghauger i perioder med tørt vær og vind, vanning under omlasting, vindskjerming/ telt ved omlasting av slagghauger mellom graver og dumper.

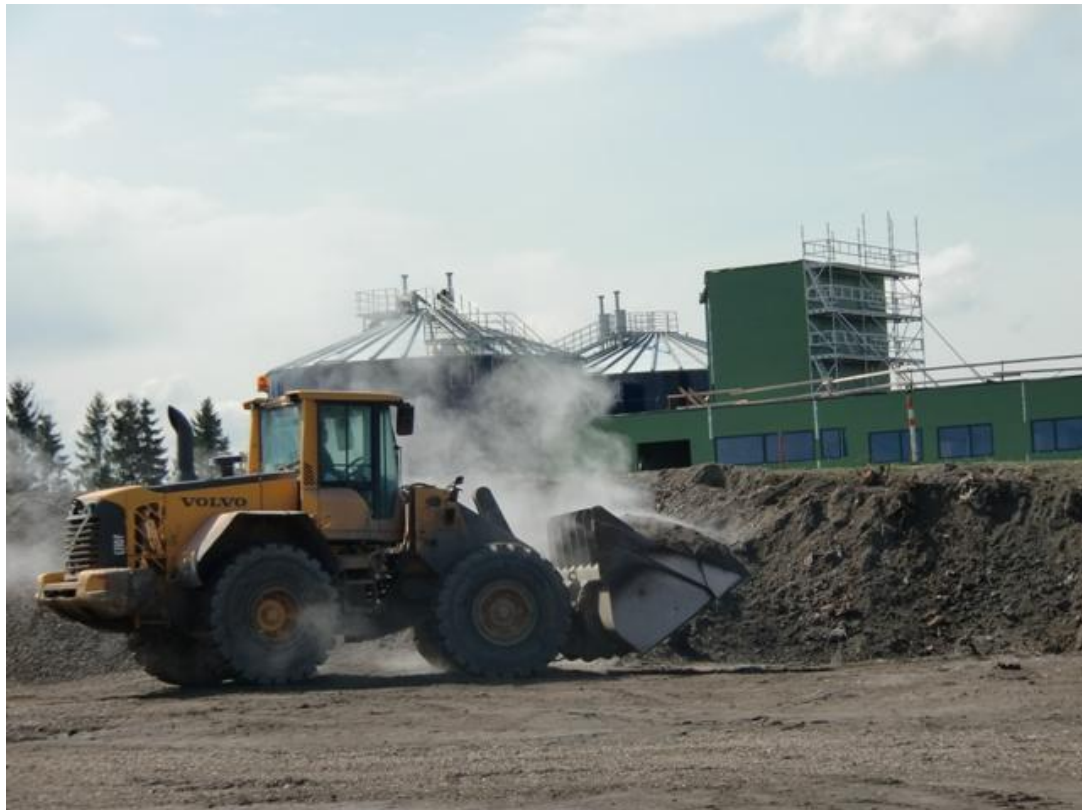
Askeanlegg – lasting av aske og slagg.

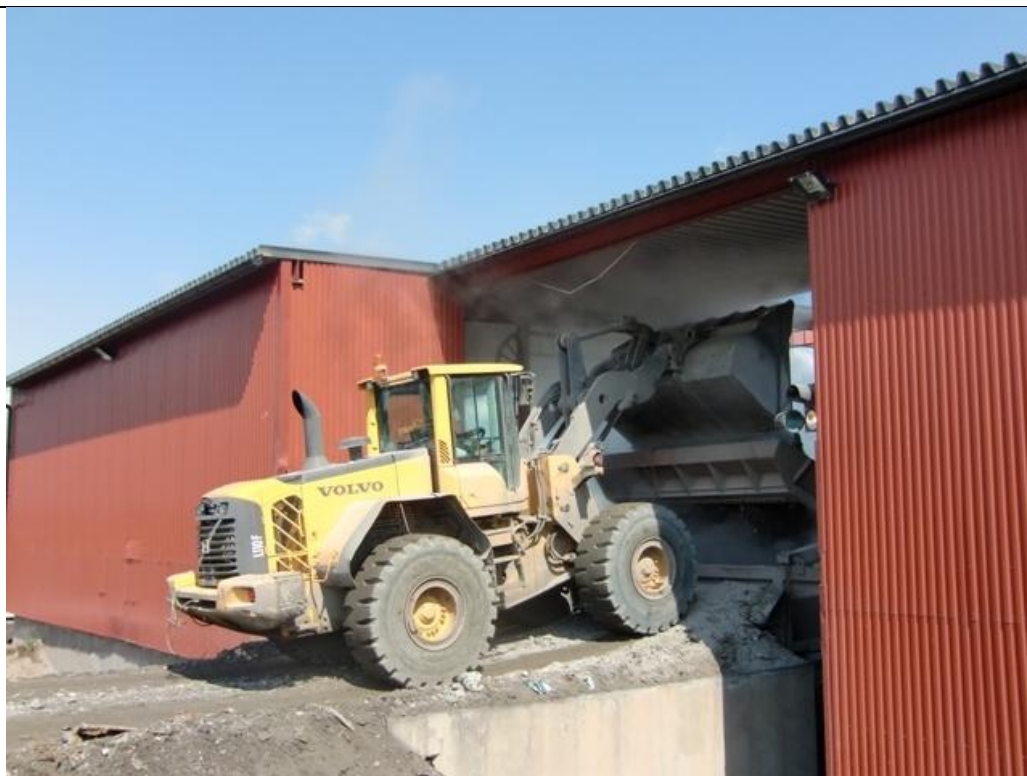
innmating i askeanlegget

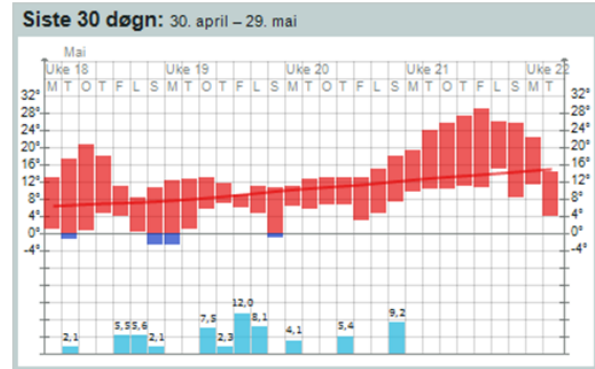
Arnes målestasjon

Meteorologiske data i aktuell periode (uke 20 fra yr.no). Det ble registrert 4,1mm nedbør mandag 14.mai, to dager før kontrollen. På kontrolldagen og dagen før var det ikke registrert nedbør.

Stasjonen ligger i Nes kommune, 160 m o.h. Den er nærmeste offisielle målestasjon, 5,9 km fra punktet Esval. Stasjonen ble opprettet i desember 1998. Stasjonen måler nedbør og temperatur. Det mangler normaler for nedbør og temperatur. Det kan mangle data i observasjonsperioden.

Siste 30 døgn: Høyeste temperatur var 29,1 grader (25. mai), og laveste var -2,5 grader (6. mai). Samlet nedbør var 67,9 mm. Mest nedbør på ett døgn var 12,0 mm (11. mai). Ett nedbørsdøgn er mellom kl 07 og 07.

Siste 12 hele måneder: Høyeste temperatur var 29,1 grader (25. mai. 2012) og laveste -24,6 grader (4. feb. 2012). Mest nedbør på ett døgn var 28,9 mm (24. jul. 2011).
