Fylkesmannen i Rogaland

Vår dato Vår referanse
20.6.2012 2012/5091
Rapportnummer: 2012.081.LFMRO

Tilsynsaksjon pukkverk 2012: Inspeksjonsrapport – Egersund Granite AS

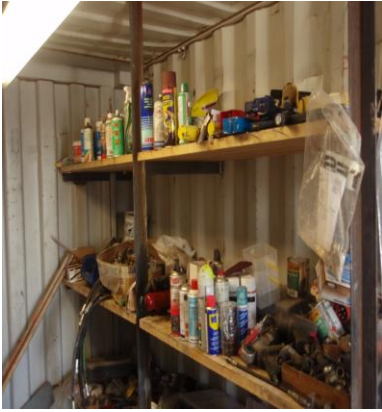
Bilde 1: Spraybokser i bruk.

Egersund Granite AS benytter en rekke ulike spraybokser, jf. bilde 1. Tomme spraybokser har ikke blitt håndtert som farlig avfall, men blitt kastet i restavfallet. Spraybokser er stort sett farlig avfall, og skal dermed ikke blandes med annet avfall.

Egersund Granite AS, i tillegg til oversendelse av prosedyrer i henhold til avvik 1, oversender kopi av utfylte deklarasjonsskjemaer som viser at farlig avfall som virksomheten har mellomlagret i mer enn 1 år nå er levert til lovlig mottak. Fylkesmannen ber også virksomheten om å oversende bilder som viser merking av farlige avfallsfraksjoner i container for farlig avfall.

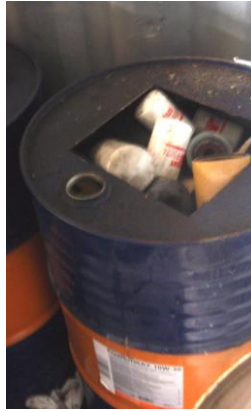
Bilde 2: Oljefiltre

Farlig avfall i mengder over 1 kg skal leveres minst en gang i året til et mottak med tillatelse til å ta imot farlig avfall. Virksomheten mellomlagret ved kontrollen et betydelig antall kasserte oljefiltre og flere IBC-containerer med spillolje, jf. bilde 2 og 3, men hadde ikke levert farlig avfall siden 2009. Plikten til årlig innlevering er dermed ikke oppfylt.

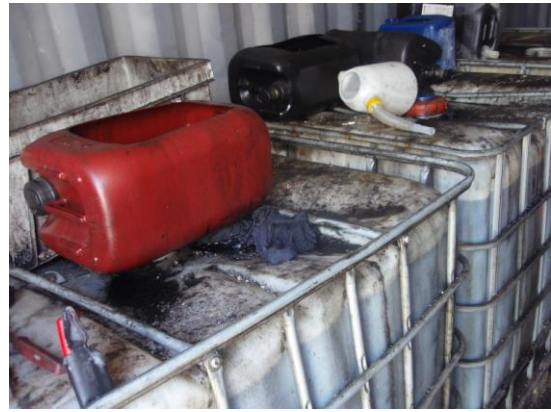
Bilde 3: Spillolje. Merk oljesøl utenpå IBC-ene.

Egersund Granite AS mellomlagret sitt farlige avfall i en avlåst container, og avfallet var dermed sikret mot uvedkommende og skjermet mot regn og vind. Mellomlageret bar likevel preg av oljesøl utenpå emballasjen og på gulvet. Det var ingen form for merking av det farlige avfallet, verken på innvendig containervegg eller på selve emballasjen.

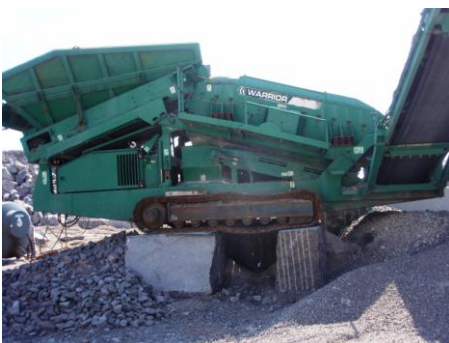
Bilde 4: Mobilt knuseverk

I og med at blokker av tilfredsstillende kvalitet kun utgjør ca. 5 % av samlet masseuttak genererer virksomheten store mengder ”skrotstein”, som hittil har blitt deponert i anleggsområdet. Dette innebærer en dårlig ressursutnyttelse. Egersund Granite AS har etter tidligere mislykkede forsøk på å finne løsninger for utnyttning av overskuddsmassene nå inngått avtale med entreprenør Gunleif Borsheim for drift av et mobilt knuseverk, jf. bilde 4.

Drift av knuseverk, også mobile, omfattes av forurensningsforskriften kapittel 30.

Fylkesmannen ber likevel Gunleif Borsheim om å oversende oss et utfylt meldeskjema i henhold til forurensningsforskriften § 30-11.
