FYLKESMANNEN I OSLO OG AKERSHUS
Miljøvern avdelingen

ØRAS MILJØSTASJON DAL SKOG - KONTROLLRAPPORT

Bedriftsnr. 974 706 814 Anleggsnr. 0235.0030.01 Kontrollnr. 2012.015.I.FMOA Saksnr. 2012/8931 Rapportdato: 21.6.2012

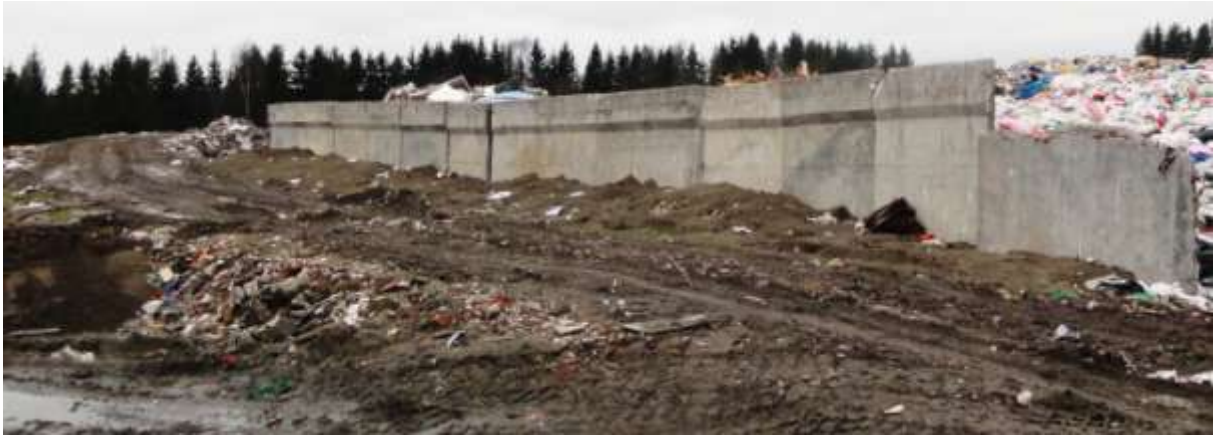
Betongavfall brukes som fyllmasse i veier på deponiet.

Virksomheten mottar jord, sand, grus, stein, betong, murstein, asfalt m.v. fra husholdningene. Ved levering av denne type masser blir ikke avfallsbesitter spurt om byggavfallets type og opprinnelse, egenskaper og innhold, e.l. Massene brukes som fyll i interne veier oppå deponiet. Det er ikke etablert rutine for prøveuttak og analyser før disponering av massene.

Betong, murpuss, avrettingsmasse, fugemasse, m.v. er bygningsmaterialer som kan inneholde farlige stoffer som gjør avfallet til farlig avfall. Avrenning fra slikt avfall kan inneholde farlige stoffer. Som avfallsbesitter har virksomheten ansvar for å fremskaffe informasjon om bl.a. avfallets innhold og egenskaper, for å kunne vurdere hvordan avfallet kan disponeres.

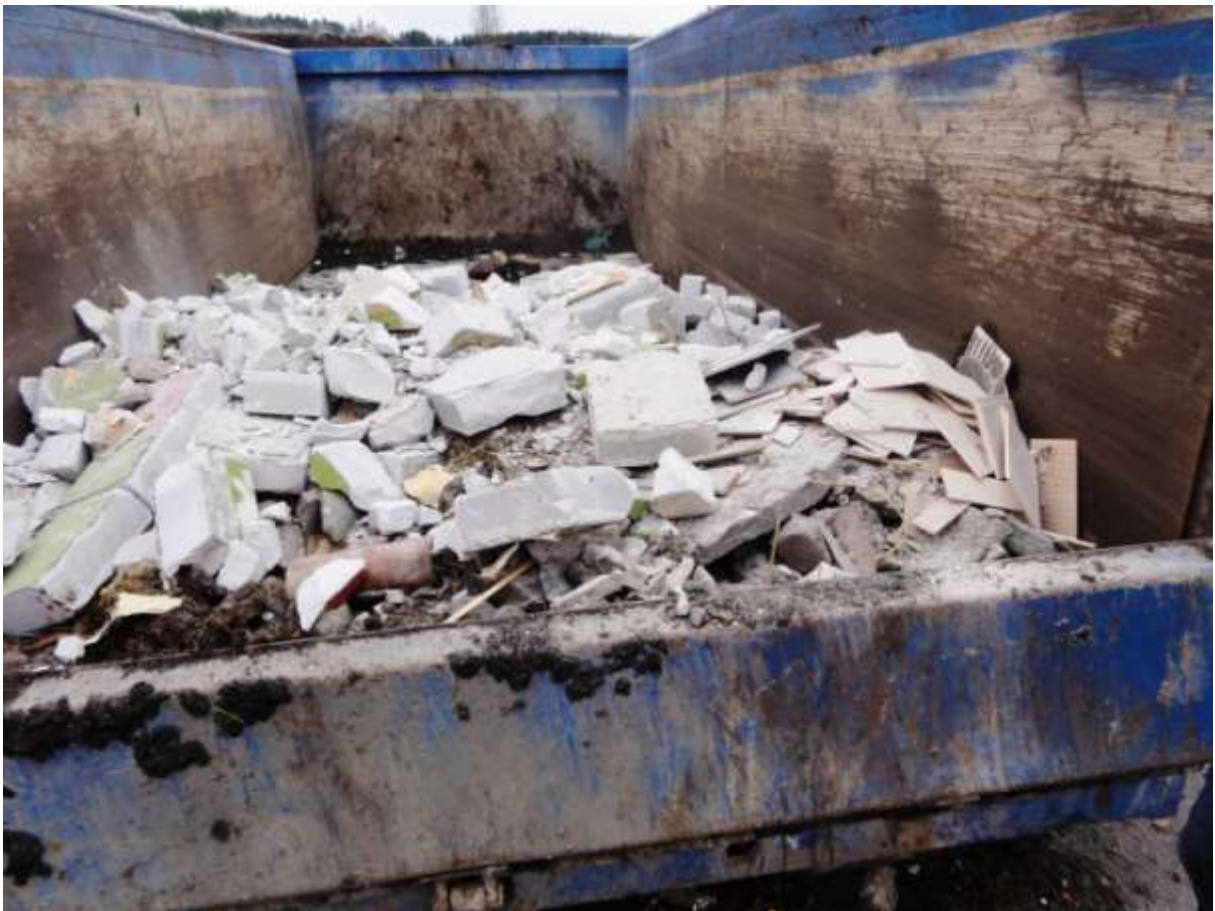
Betongavfall m.v. fra husholdningene.

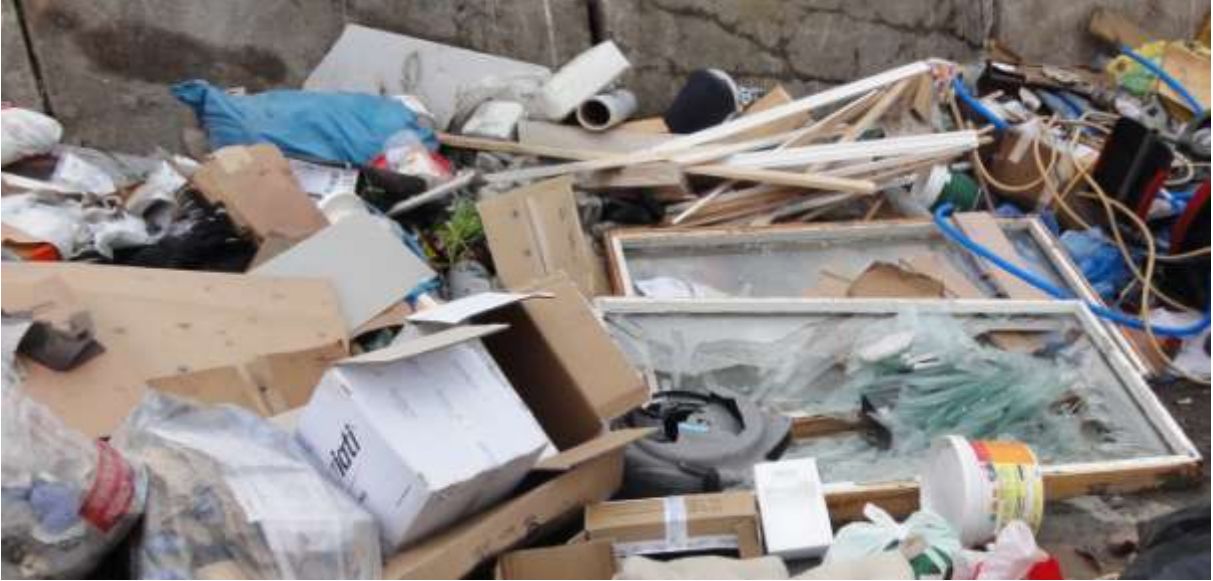
Virksomheten mottar næringsavfall og hytterenasjon for sortering. Ved kontrollen ble det observert ulovlige avfallsfraksjoner som vinylgulvbelegg og isolerglassvindu (knust) i avfallet på sorteringsplaten, og kreosot-stolper og PUR-paneler ved sorteringen.

Vinylgulvbelegg kan inneholde bl.a. ftalater, materialer i isolerglass kan inneholde PCB eller klorparafiner, og PUR kan være blåst med (H)KFK-gasser. Altså er dette byggavfallet mulig farlig avfall. Kreosot-impregnert trevirke er farlig avfall. Farlig avfall er ikke tillatt mottatt sammen med blandet avfall til sortering.

Vinylgulvbelegg og knuste isolerglassvinduer i næringsavfall/hytterrenovasjon tippet på sorteringsplate.

Virksomheten mottar hytterenasjon for sortering. Ved kontrollen ble det observert ulovlige avfallsfraksjoner som vinylgulvbelegg og isolerglass (knust) i avfallet på sorteringsplaten.

Differensiering ved registrering av ulovlig avfall kan være nytting for å kartlegge hva slags avfall det dreier seg om, hvor hyppig det forekommer og hvor (kommune, hyttegrend) avfallet stammer fra. Slik informasjon kan gi grunnlag for en mer målrettet avviksbehandling og informasjon til kundene, slik at antall avvik i hytterenasjonen reduseres ytterligere.

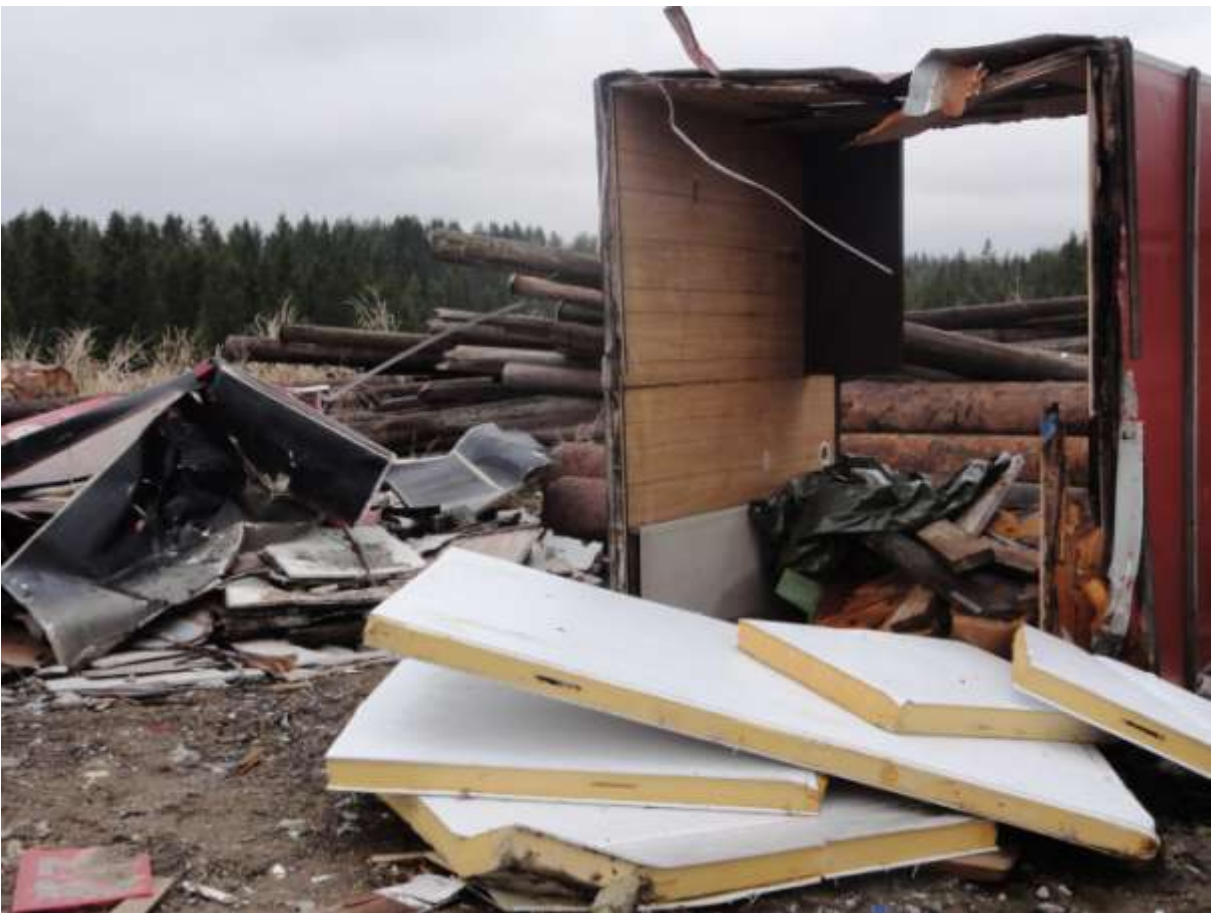
Ved kontrollen ble det observert at det ikke var plassert ut containere eller andre beholdere for oppbevaring av ulovlig avfall som sorteres ut fra blandet avfall. Eksempelvis lå PUR-paneler og kreosotstolper lagret på bakken ved siden av sorteringsplata. Det var ikke tilrettelagt oppbevaring for farlig avfall som vinylgulvbelegg, isolerglass og isolasjon.

Ved sorteringsplaten: Sandwich-paneler med PUR (fra kjølerom?). Kreosot-stolper.

Det bør tilrettelegges for forsvarlig (midlertidig) oppbevaring av farlig avfall ved sorteringsplaten.

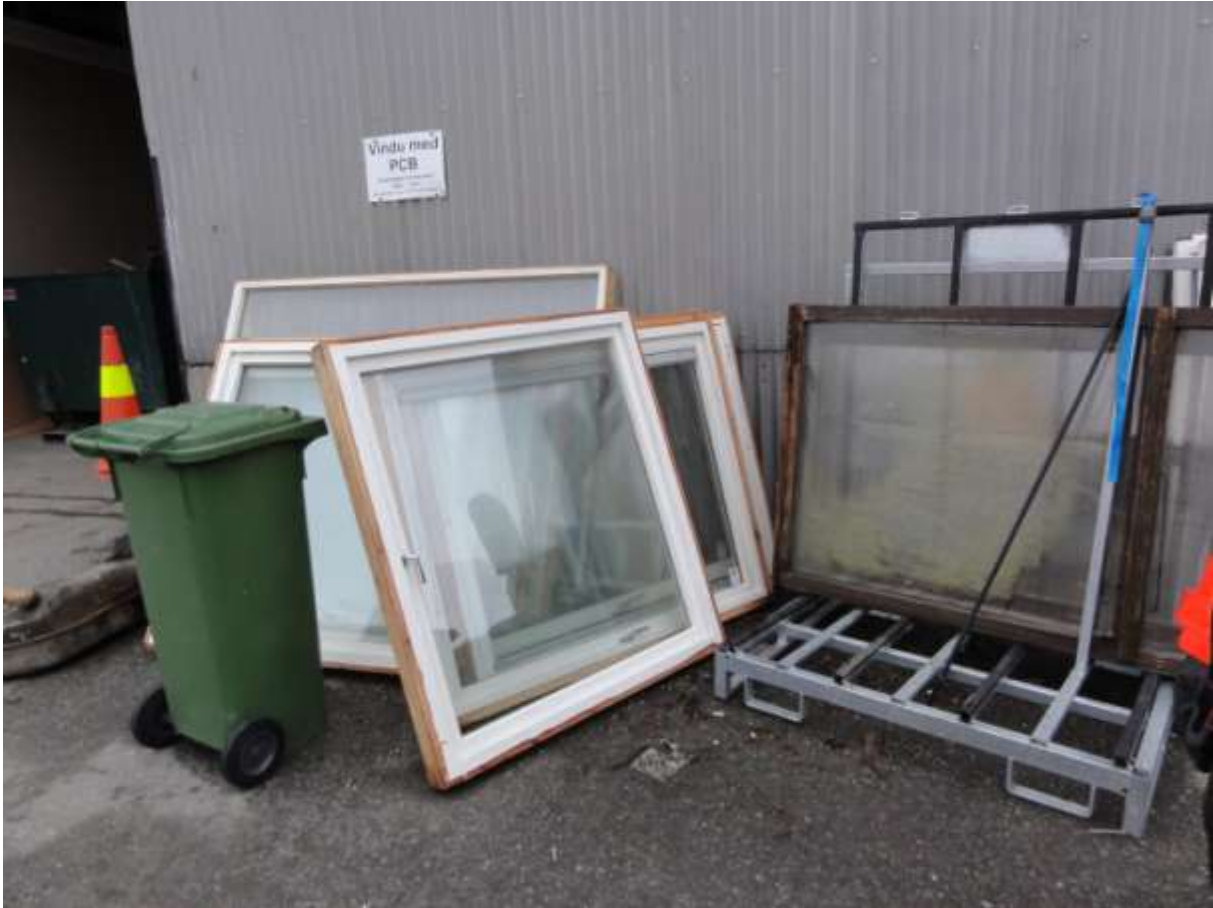
Ved kontrollen ble det observert isolerglassvinduer stående på bakken utenfor hallen for lagring av farlig avfall.

Isolerglass er farlig avfall som må sikres mot uhell.

Isolerglassvinduer oppbevart på bakken utenfor hallen for oppbevaring av farlig avfall.
