Inspeksjon ved
Ødegård Avfallsdeponi

RAPPORT
Nr.
2008.162.I.

FYLKESMANNEN I OSLO OG AKERSHUS

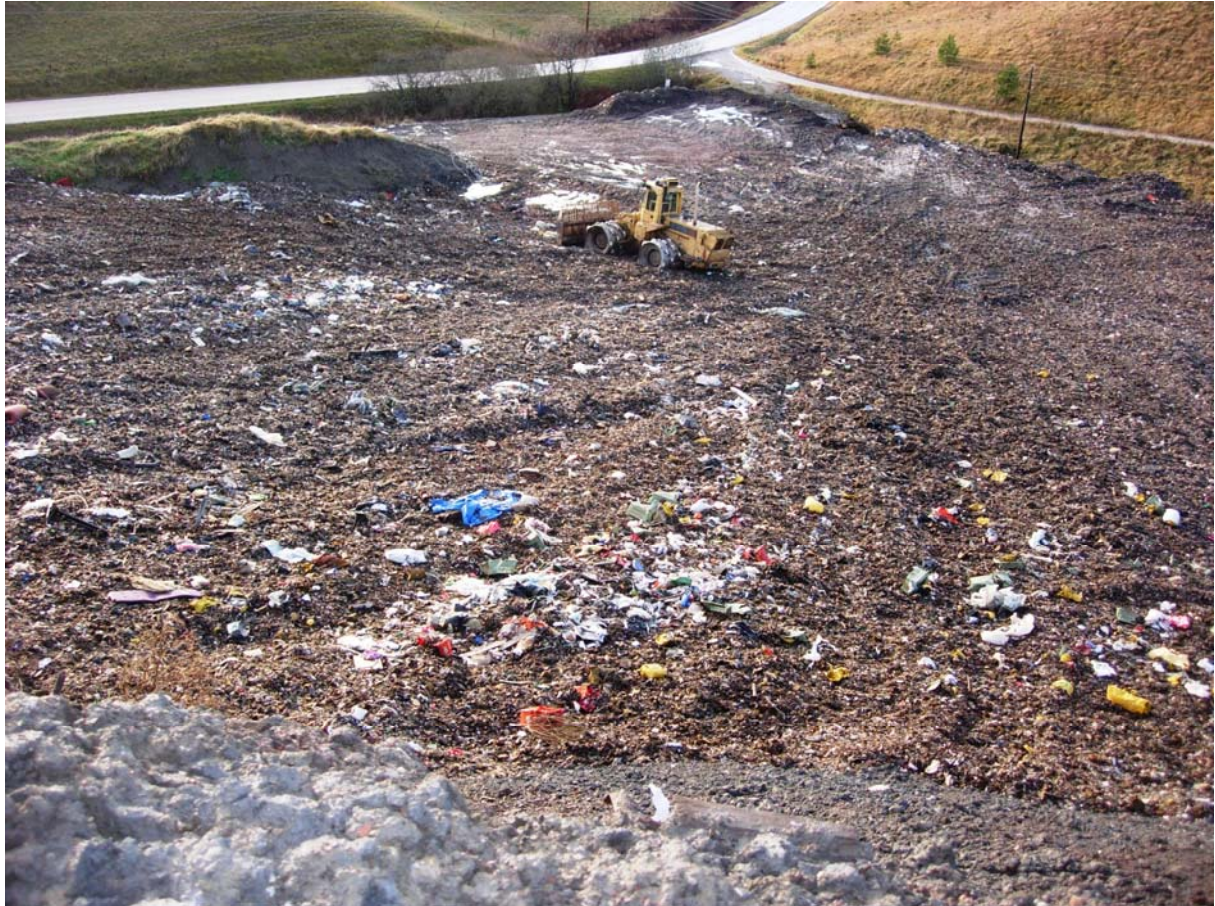
Virksomheten har tatt i mot avfall i strid med kravet om at det skal ha gjennomgått en tilstrekkelig sortering ved godkjent sorteringsanlegg .

Runes Containerservice leverer avfall til deponiet. Dette firma har ikke tillatelse til å sortere avfall. Fylkesmannen har heller ikke mottatt søknad fra RC.

Da RC ikke har etablert et godkjent anlegg for sortering vil også mottatt avfall herfra ikke kunne sies å være tilstrekkelig sortert. Vedlegg bilde 1.

Foto. Avfall mottatt fra Runes Containerservice
