Rapport fra inspeksjon ved BiR Avfallsenergi AS 9. november 2011

Virksomhetens navn:	BiR Avfallsenergi AS	Tidsrom for kontrollen:	9. november 2011
Virksomhetens adresse:	Postboks 6004 Postterminalen, 5892 Bergen	Rapportnr.:	2011.001.U.FMHO
Utslippstillatelse av:	14. juli 2011	Arkivkode:	2011/12967 - 471
Siste inspeksjon:	03.11.2009	Anleggsnr.:	1201.0113.01
		Organisasjonsnr.:	985843023
Til stede fra virksomheten:	Jan Egil Bredsten Øyvind U. Holm	Til stede fra Fylkesmannen:	Barbro Relling Hallvard Hageberg

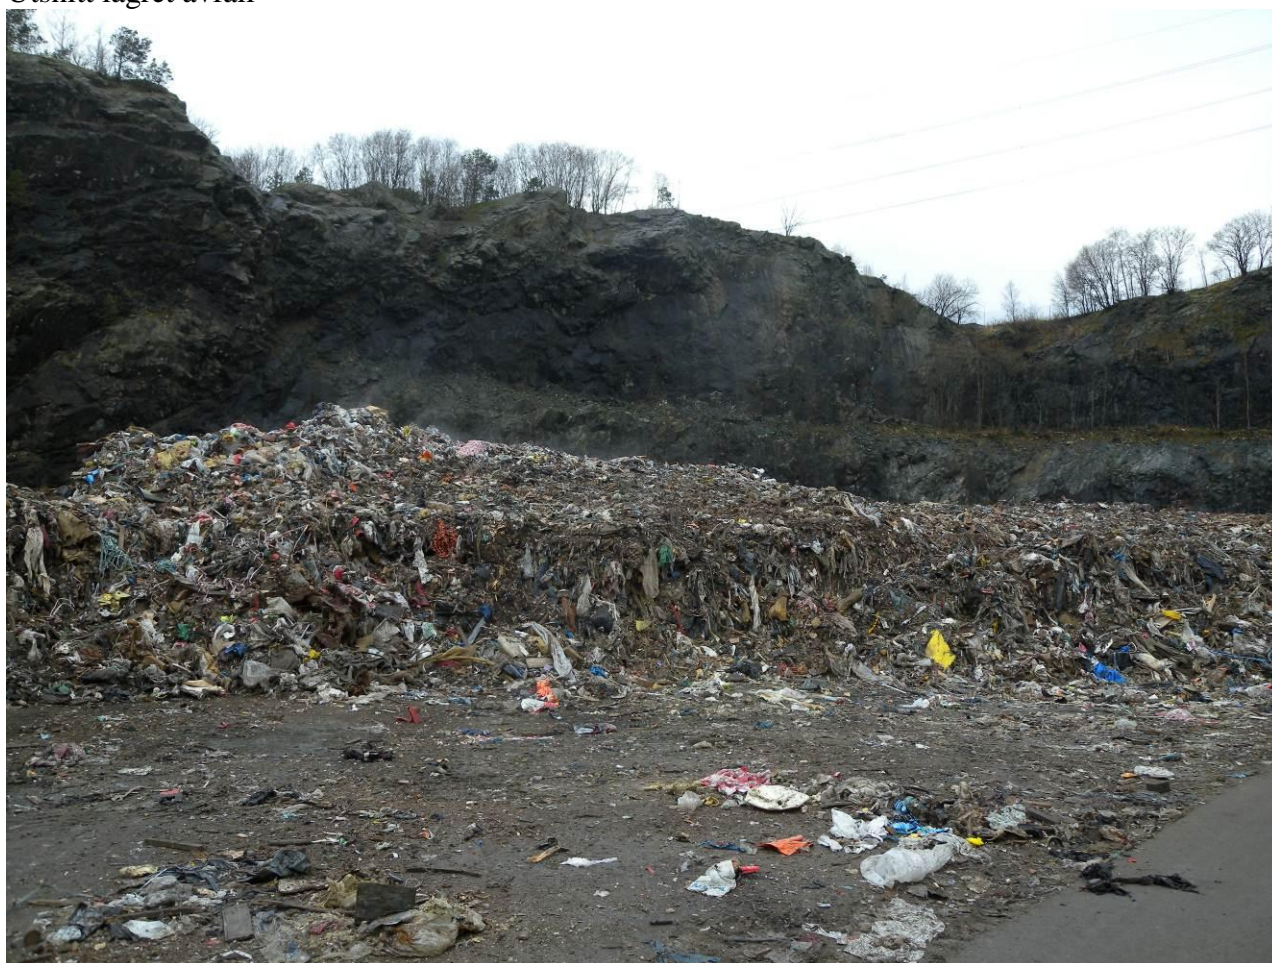
Virksomheten hadde valgt å kompaktere lagret avfall med kompaktor for å spare volum. Avfallets sammensetning med mye store gjenstander hadde gjort at så å si alt avfall ble lagret uemballert. I perioder med mye nedbør gir dette økte mengder sigevann som kan være forurenset. Denne måten å lagre på fører også til at avfallets brennverdi reduseres og lagringstiden øker.

Utsnitt lagret avfall

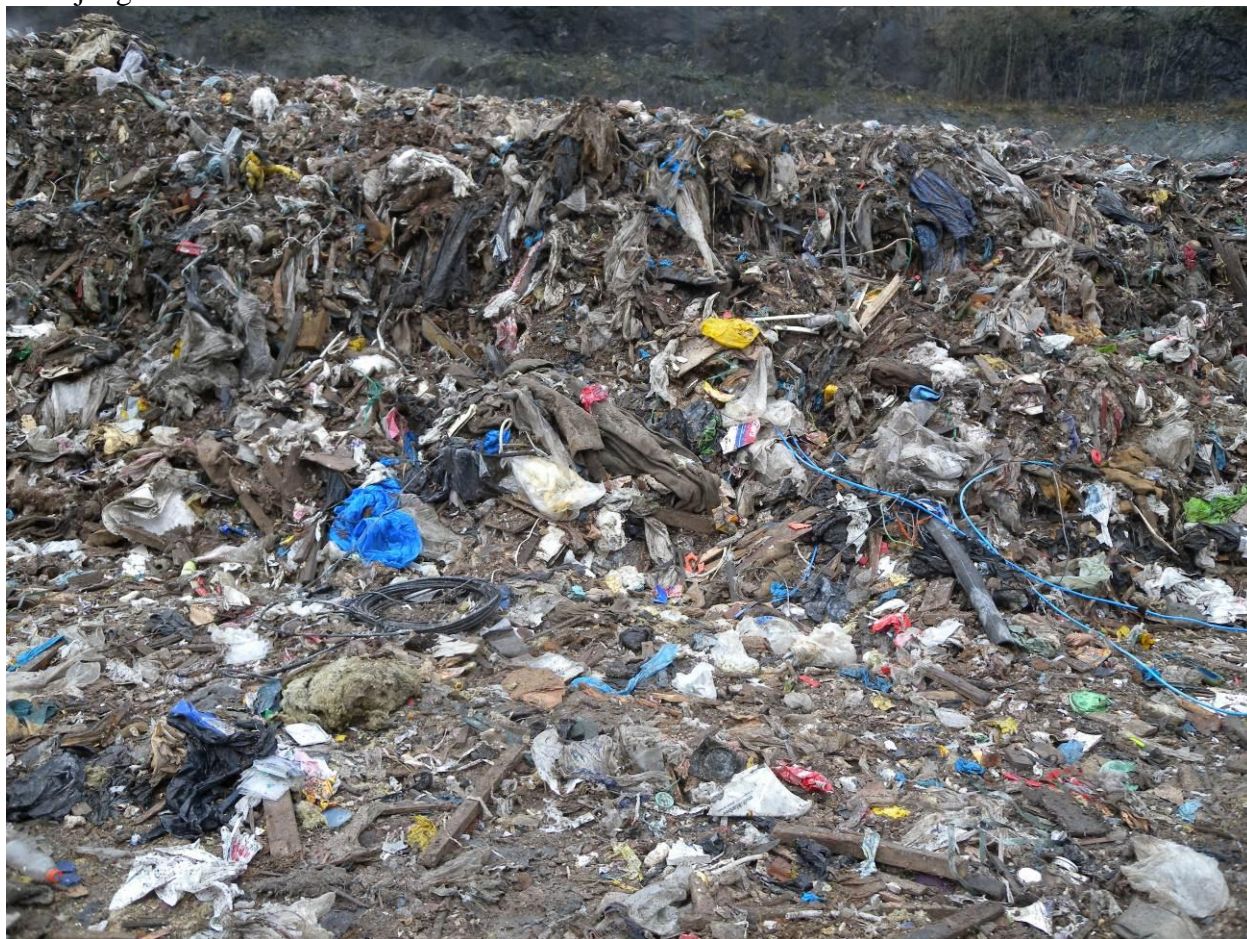
Detalj lagret avfall

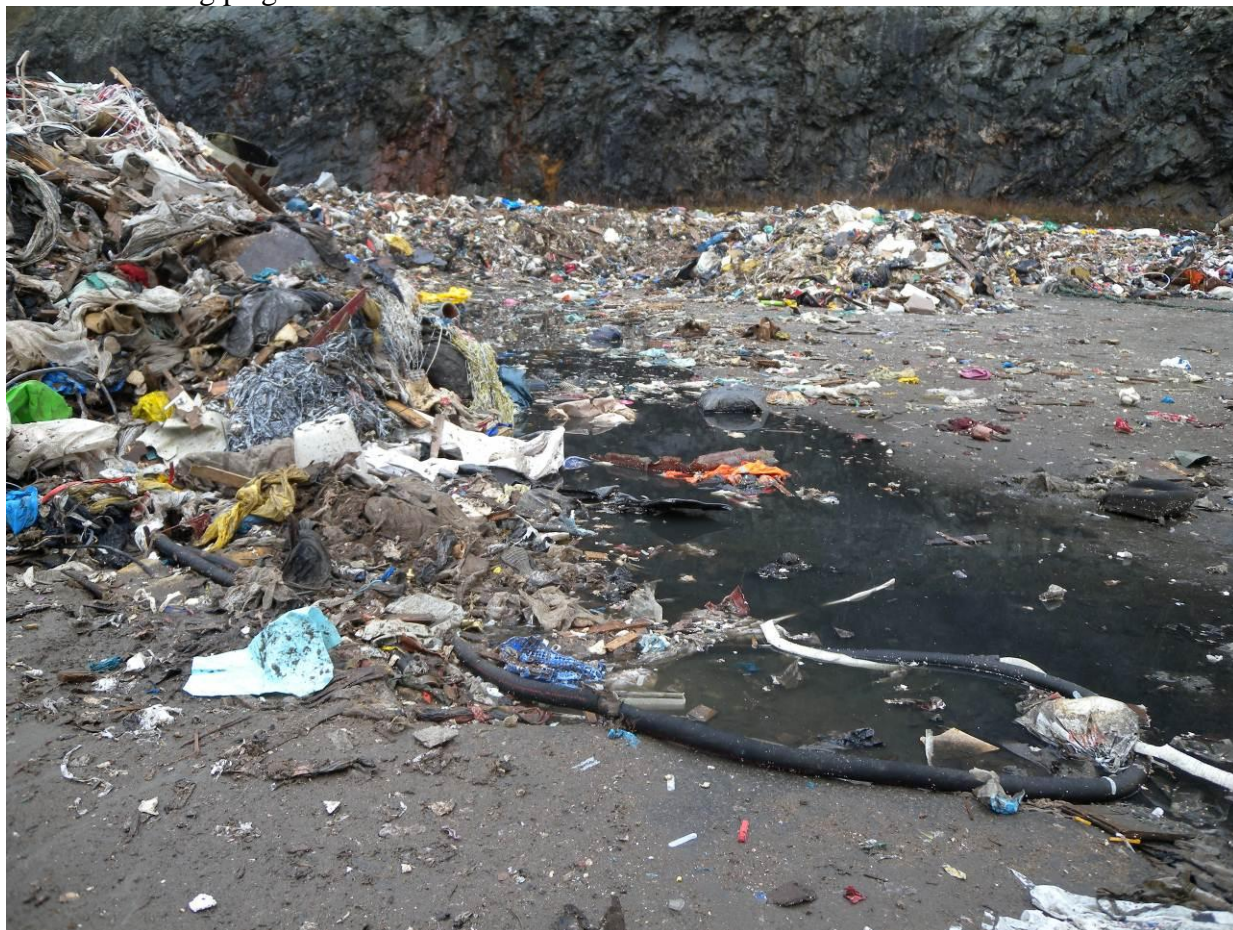
Området hadde en blanding av tett (asfalt) og permeabelt dekke (grus). Dette øker faren for forurensning av grunnen.

Vannansamling på grusdekke

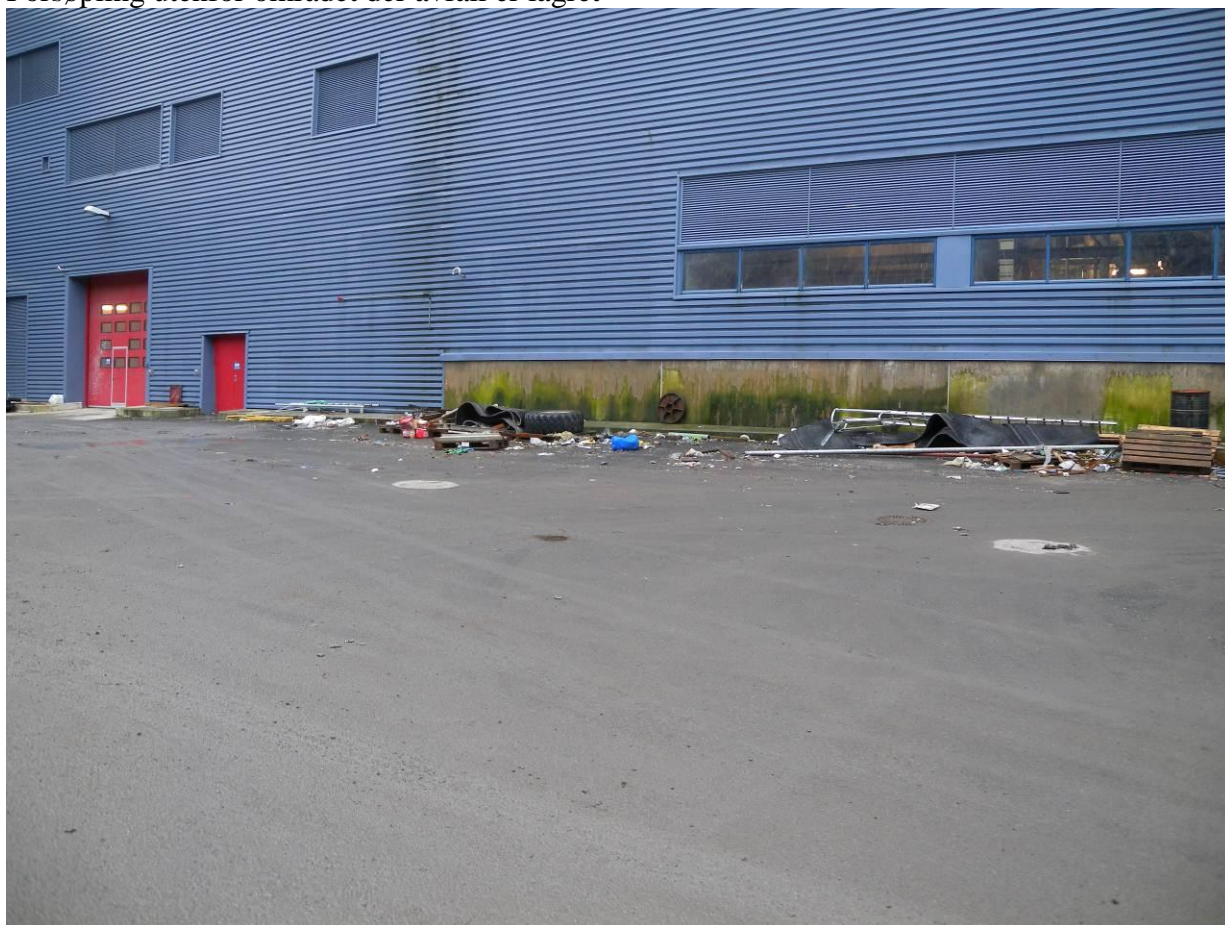
Områder der det ikke ble lagret avfall var preget av noe uorden og forsøpling

Forsøpling utenfor området der avfall er lagret
