FYLKESMANNEN I OSLO OG AKERSHUS  
Miljøvernavdelingen

**AS Follo Truckutleie avd. Regnbuen gjenvinning -  
KONTROLLRAPPORT**

Bedriftsnr. 971856904      Anleggsnr. 0213.0039.01      Kontrollnr. 2012.022.I.FMOA      Saksnr. 2012/25179      Rapportdato: 20/12-2011

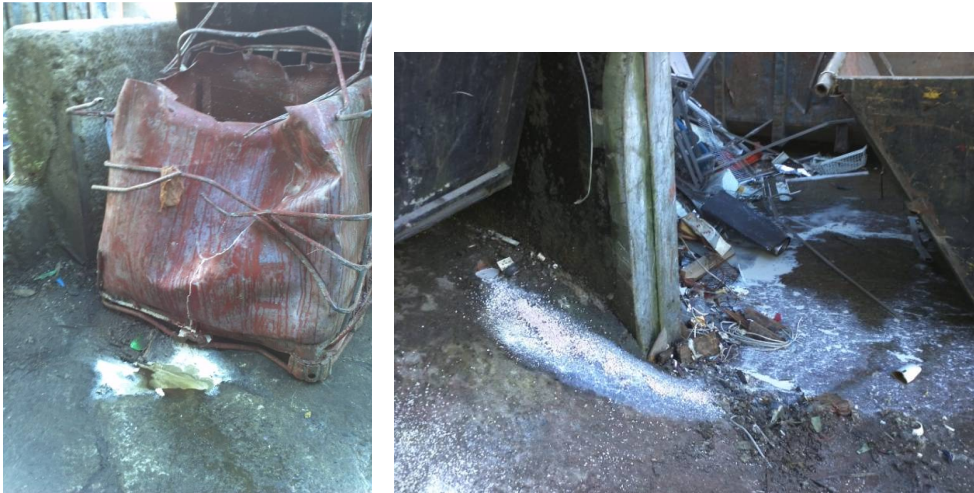
Figur 1 Avrenning fra beholder for utsortering av malingspenn ned i sluk. Avrenningen fra sluk kom opp i rør lenger ned og rant ut over området

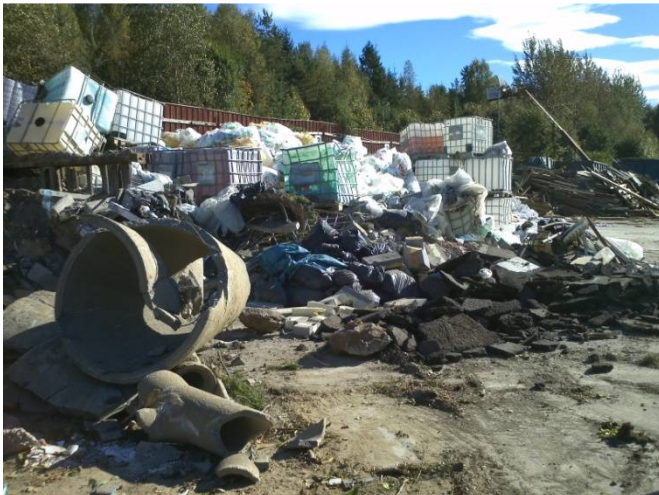
- Vinylbelegg, PUR-skum, tungmasser lagres utendørs (se figur 2 og 3).
- Det er ikke tilstrekkelig merking/avgrensing av de ulike lagringsplassene
- Det mangler rutiner for å sikre at farlig byggavfall tas ut og håndteres som farlig avfall

Figur 2 Lagring av tungt BA avfall med mer

- Skriftlige rutiner for mottak, sortering, mellomlagring og viderelevering av farlig byggavfall sendes Fylkesmannen innen tilbakemeldingsfristen.
- Lagringen av de ulike typene byggavfall må miljørisikovurderes (se avvik 1).

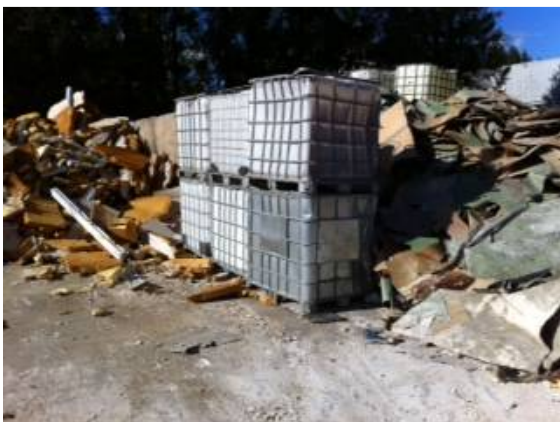
Figur 3 Lagring av farlig byggavfall, vinylbelegg og PUR-skum
