## **Inspeksjonsrapport: Inspeksjon ved Autometall AS biloppsamlingsplass på Tranamarka Kontrollnummer: 2017.052.I.FMNT**

Denne rapporten omhandler resultatet fra inspeksjon ved Autometall AS biloppsamlingsplass på Tranamarka den 16.05.2017, 30.05.2017 og 27.09.2017. Rapporten er å anse som endelig dersom vi ikke får tilbakemelding om faktiske feil innen to uker etter at rapporten er mottatt.

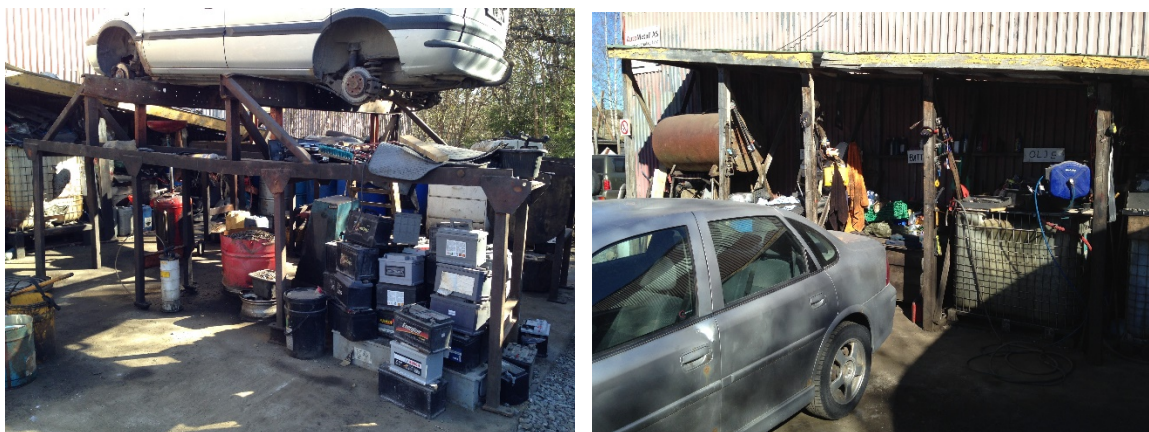
- Flere batteri stod lagret utendørs uten tilstrekkelig beskyttelse mot nedbør og ytre påvirkning, som påkjørsel (se bilde).
- Merkingen på veggen samsvarer ikke med lagringen av avfallsfraksjonene. Ikke alle farlig avfallsfraksjoner var merket, for eksempel bremsevæske.
- Noen brusflasker var fylt med svart væske. Ut fra lukt hevdet daglig leder at dette var bremsevæske.

**Bilde 1 og 2** Lagring av farlig avfall (Foto: Fylkesmannen i Nord-Trøndelag 16.05.2017).

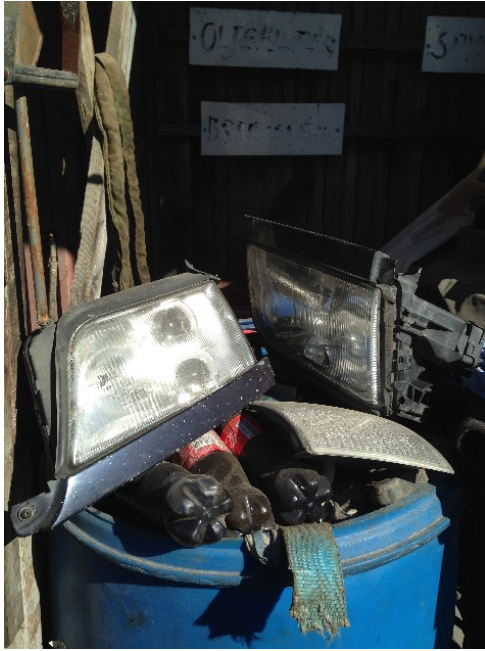
**Bilde 3** Lagring av diverse avfall, blant annet brusflasker med det som ble hevdet å være bremsevæske  
(Foto: Fylkesmannen i Nord-Trøndelag 16.05.2017).

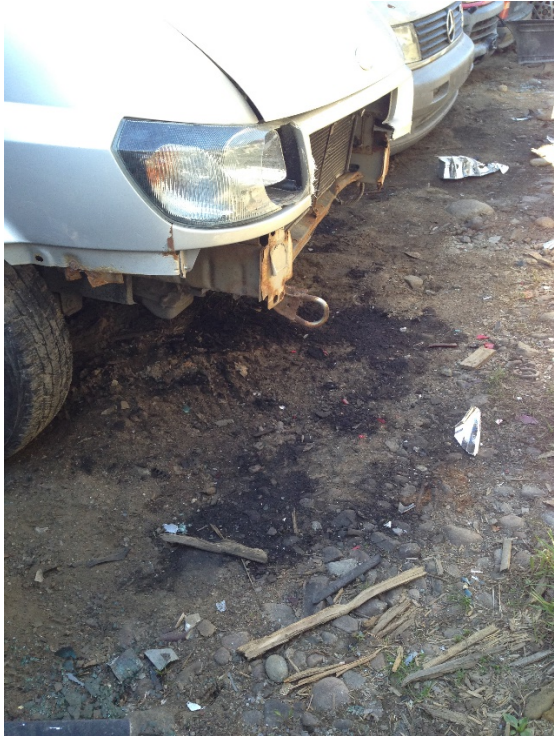
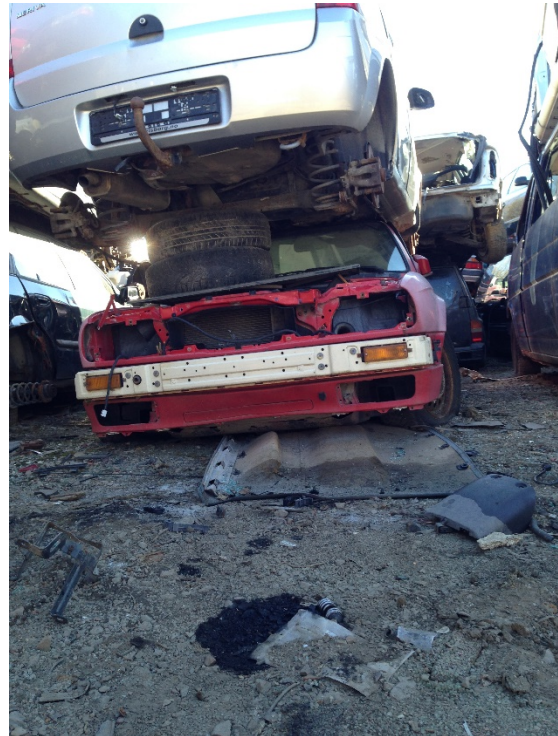
- Oljeflekker ble observert flere steder på virksomhetsområdet (se bilde).
- Siste skriftlige, registrerte avvik var i 2011. Oljesøl på bakken tyder på at avvikssystemet, inkludert forebyggende rutiner, ikke benyttes etter hensikten.
- Bildeler for salg var lagret utenfor fast dekke. Flere av disse bildelene kan medføre grunnforurensning på grunn av fare for oljelekkasje. Dette være seg blant annet akslinger med oljeholdig differensial, støtdempere, girbokser og motorer.

**Bilde 4 og 5** Noen av flere oljeflekker på anleggsområdet (Foto: Fylkesmannen i Nord-Trøndelag 16.05.2017).

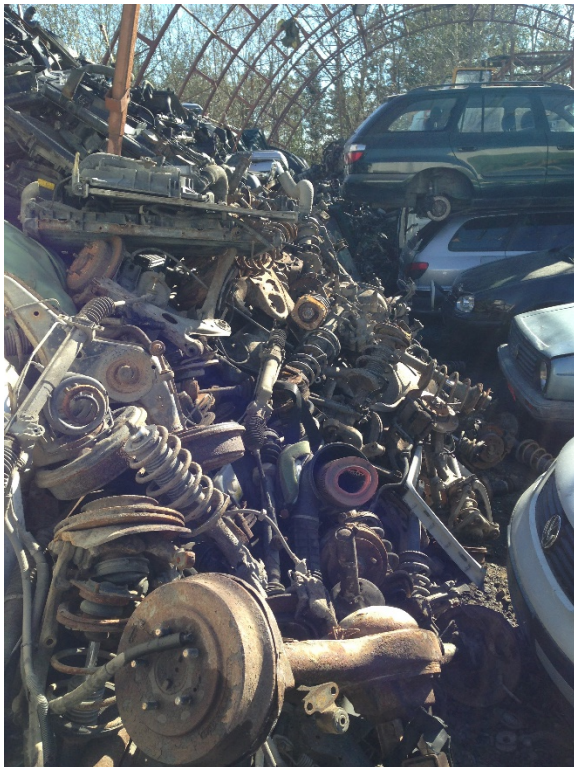
**Bilde 6** Bildeler til videresalg lagres utendørs uten fast dekke (Foto: Fylkesmannen i Nord-Trøndelag 16.05.2017).

På inspeksjonsdagene 30.05.2017 og 27.09.2017 fremkom at bildeler eksporteres (hovedsakelig land i Afrika). Mottaker henter/plukker selv deler som skal kjøpes. Salg og eksport av miljøsanerte bildeler er lovlig. For at delene skal fremstå som produkt og ikke avfall, kreves det at delene tas hånd om på en ryddig og ordentlig måte, slik at det fremgår at de er beregnet for videresalg eller til eget bruk. I dette ligger det at delene må sikres mot forurensning og degradering, for eksempel ved at deler som kan ruste lagres tørt, og at bildeler med olje lagres på fast dekke.

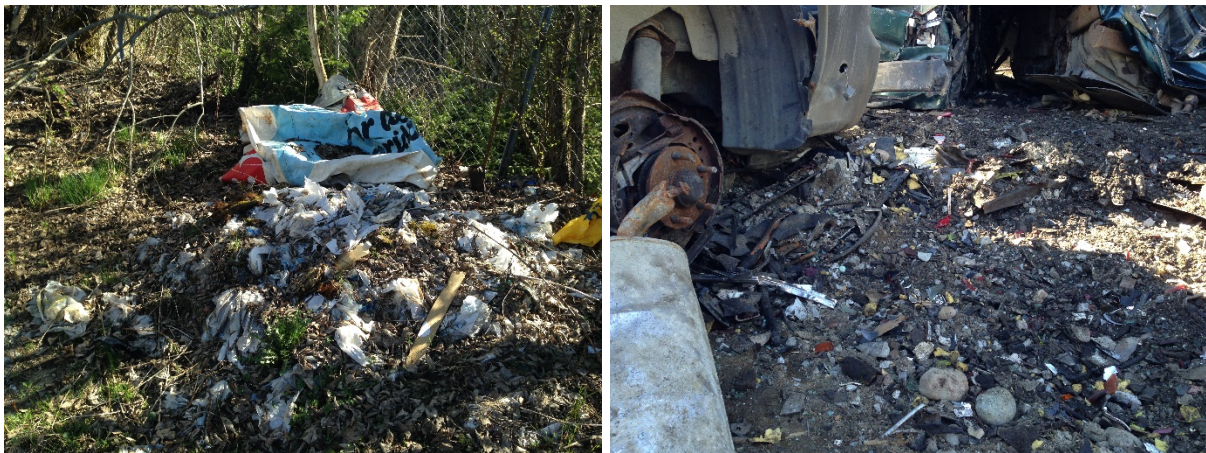
- Haug med plastavfall lå bak pumpehuset (se bilde).
- Deler av grunnen er forsoøplet av små avfallsfraksjoner, trolig fra hugging av bilvrakene (se bilde).
- Det ble observert noe bilrelatert avfall utenfor anleggsområdet, det vil si rundt parkeringsområdet og inspeksjonskummen.
- På inspeksjonen 03.06.2015 anmerket vi at virksomheten bør rydde på området (anmerking 1), da vi mente anlegget fremstod som rotete og lite oversiktlig.

**Bilde 6 og 7** Haug med plastavfall bak pumpehuset (venstre) og diverse små avfallsfraksjoner i grunnen på anleggsområdet (høyre) (Foto: Fylkesmannen i Nord-Trøndelag 16.05.2017).
