Fylkesmannen i Nord-Trøndelag /
Noerthe-Trööndelagen fylhkenålma

Inspeksjonsrapport: Inspeksjon ved Bil- og Maskinhuggeriet - biloppsamlingsplass Kontrollnummer: 2017.013.I.FMNT

Denne rapporten omhandler resultatet fra inspeksjon ved Bil- og Maskinhuggeriet - biloppsamlingsplass 19.10.2017. Rapporten er å anse som endelig dersom vi ikke får tilbakemelding om faktiske feil innen 2 uker etter at rapporten er mottatt.

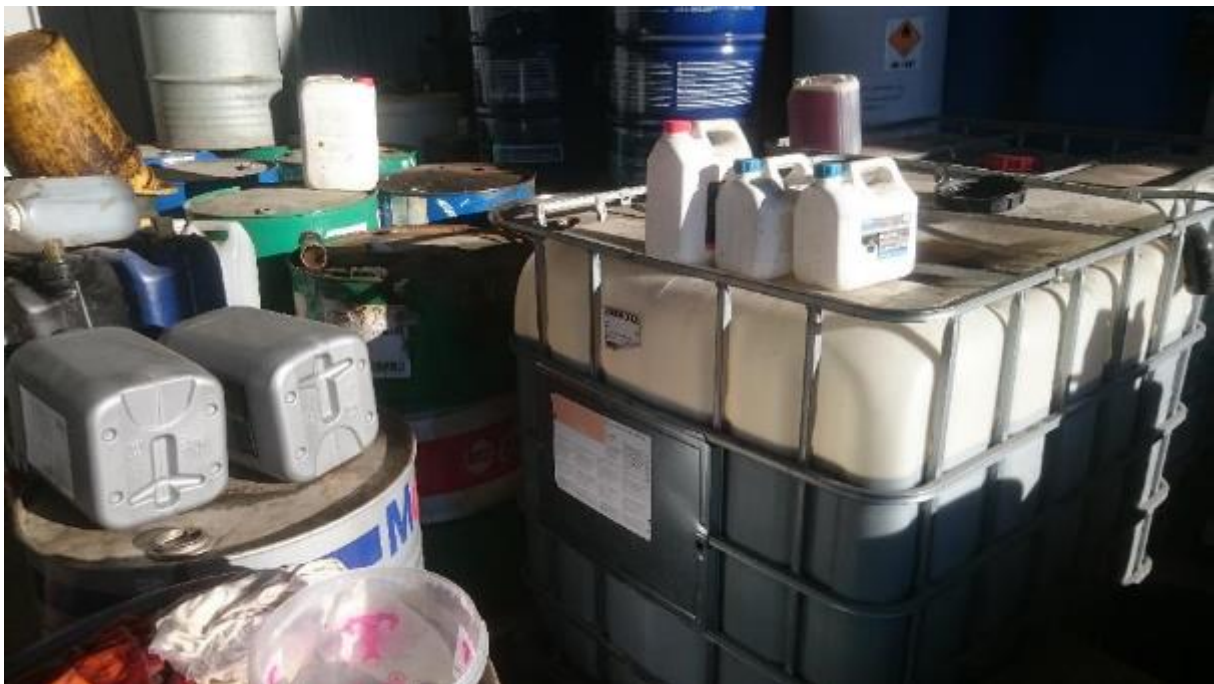
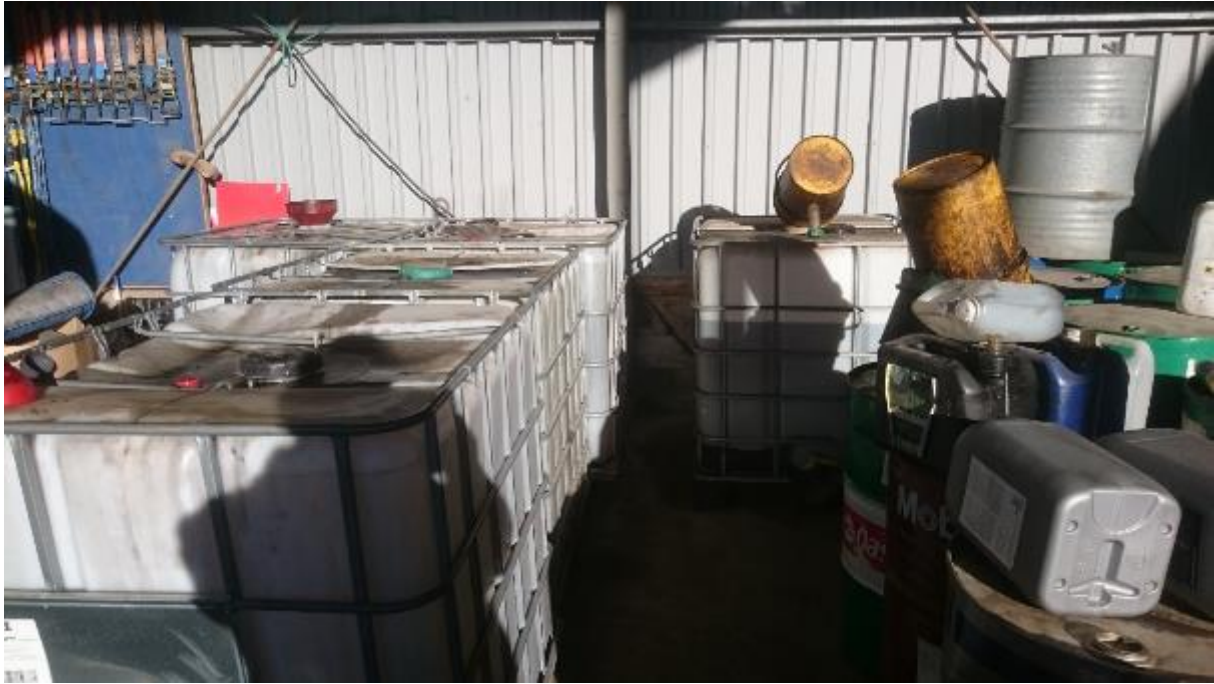
Farlig avfall framsto på tilsynsdagen mangelfullt merket. Dette, samt at lageret for farlig avfall syntes overfylt og rotete, kan medføre at fraksjoner av farlig avfall sammenblandes. Det må klart framgå av merkingen hva som er bremsevæske, frostvæske, spillolje m.m.

Lagerplass for farlig avfall. Farlig avfall var 19.10.2017 utilstrekkelig merket og lagringsplassen rotete/overfylt. Foto: FMNT

Bil- og Maskinhuggeriet - biloppsamlingsplass plikter snarest å rette opp avvik beskrevet i denne rapporten. Fylkesmannen forutsetter at forholdene rettes slik at virksomheten drives i samsvar med krav fastsatt i eller i medhold av tillatelsen og avfallsforskriftens kapittel 4. **Frist for å melde at avvik er rettet settes til 15.12.2017.**

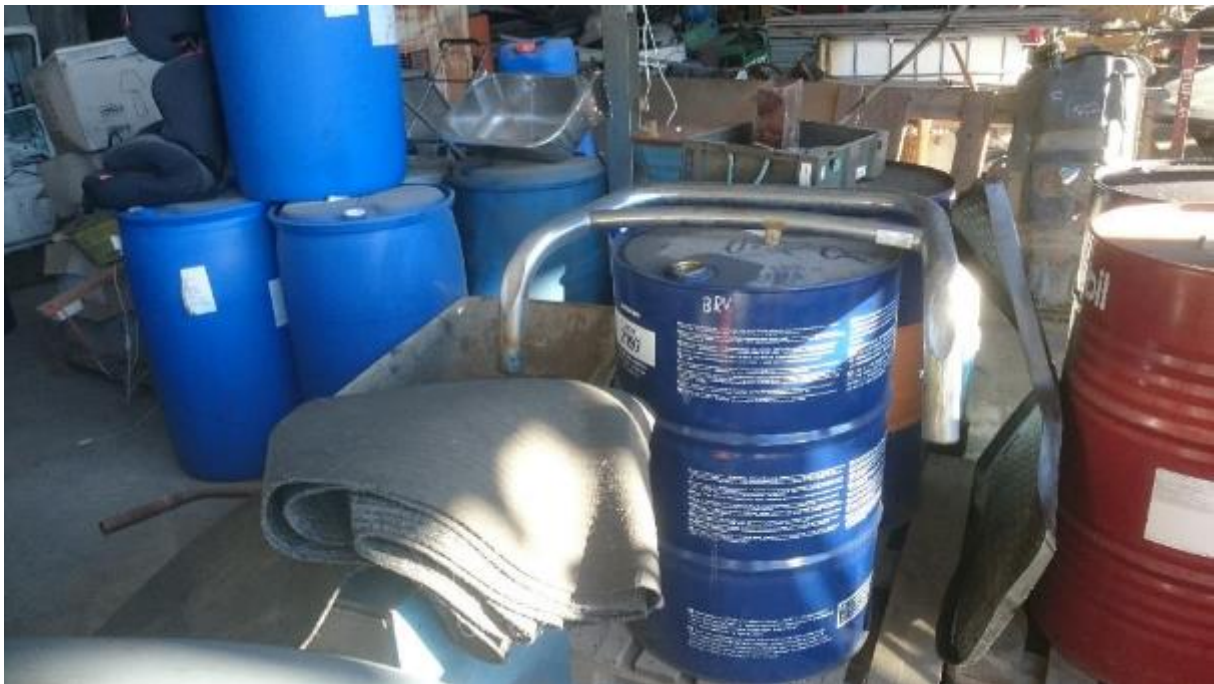
Lager for farlig avfall 19.10.2017. Foto: FMNT

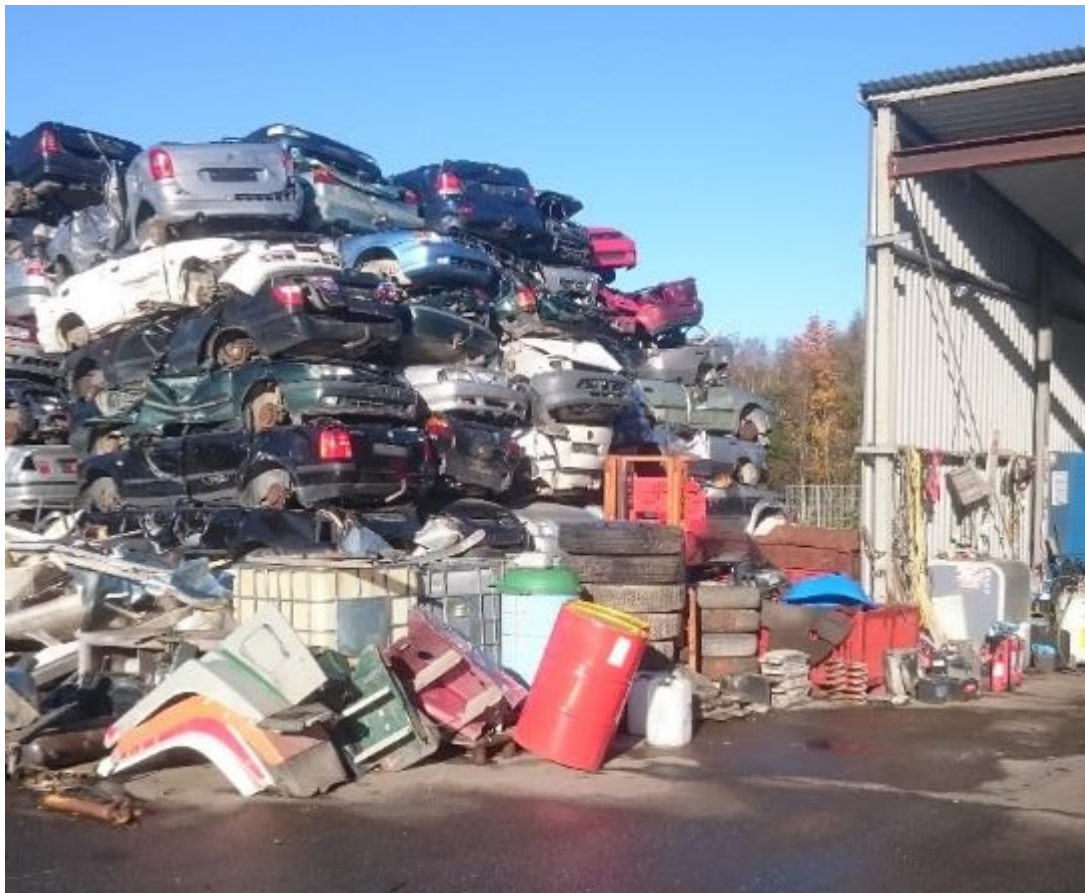
Bilvrak og avfall skal i henhold til punkt 2.2 V i tillatelsen ikke lagres i høyde over høyden på gjerdet mot sør, dvs. effektiv skjermhøyde på 4,5 meter, jf. punkt 2.1 III i tillatelsen.

På kontrolldagen var det på betongdekket lagret 8 delvis sammenklemte biler i høyden. I følge Leif Aksel Børseth innebærer dette en bil for mye i forhold til høyden på gjerdet mot sør. I følge Leif Aksel Børseth var det stablet så høyt for å få plass til bilene på betongdekket, da pressebilen har hatt driftsproblemer og er forsinket.

Miljøsanerte biler lagres inntil 8 i høyden på tett dekke i påvente av at pressebilen kommer
Foto tatt 19.10.2017 av FMNT.

Regelverket, jf. vedlegg 1 i avfallsforskriftens kapittel 4, er klar på at *pressede* biler skal lagres på tett dekke. De bilene som var lagret i høyden på tilsynsdagen var ikke presset mer enn at takene var klemt ned. Om miljøsanerte biler ikke lekker, dvs. at de er sugd tom og har bunnpluggen i, mener vi at det er å foretrekke at disse lagres utenom tett dekke framfor at utslippstillatelsens krav om ikke å lagre over gjerdehøyde brytes.

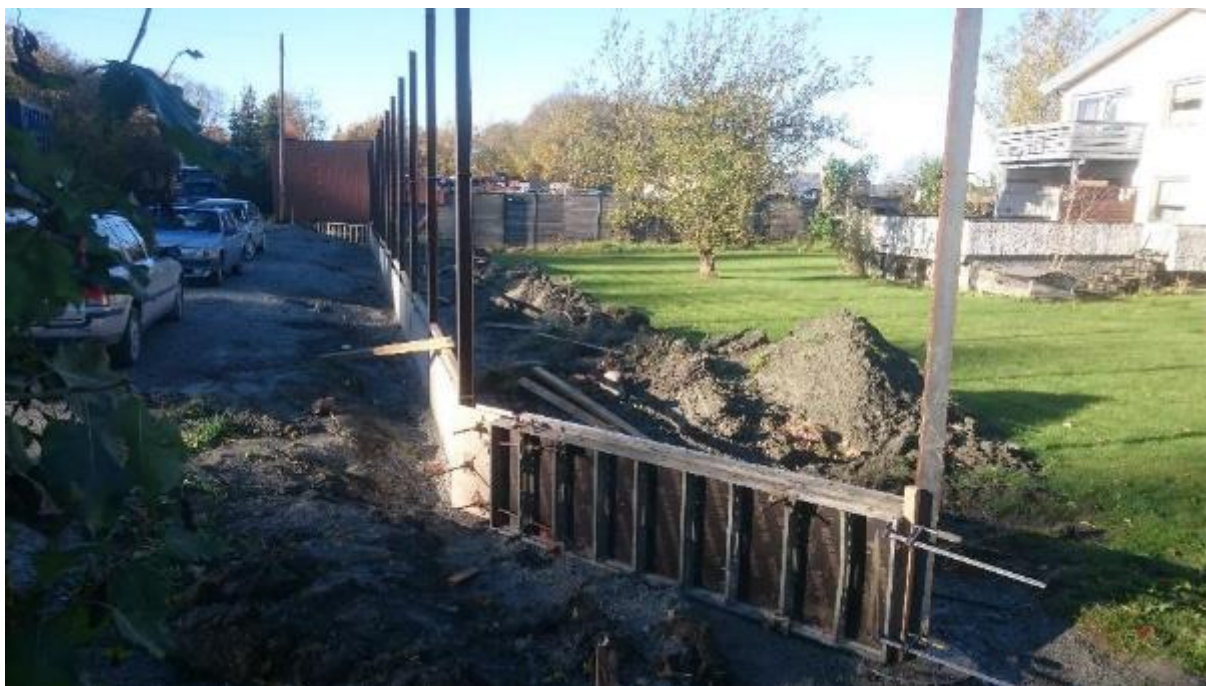
Forurensningsmyndigheten kan stille strengere vilkår enn de som framgår av avfallsforskriftens kapittel 4, vedlegg 1, for eksempel om støy, skjerming mot innsyn, åpnings-/driftstider med videre. Nytt gjerde mot naboer i sør er av Fylkesmannen pålagt etablert innen 1.10.2017 for denne biloppsamlingsplassen. Under tilsynet var nytt gjerde under oppføring, men ikke ferdigstilt innen fristen 1.10.2017.

Nytt gjerde settes nå opp langs veien mot sør, og følger ikke traseen for det opprinnelige gjerdet. Børseth opplyser at eksisterende bolighus planlegges revet og at boligtomta ønskes innlemmet i biloppsamlingsplassen. Dette har vi ingen merknader til.

Nytt gjerde mot sør under oppføring. Nytt gjerde settes opp langs veien. Tidligere gjerde-trase ses bak til høyre i bildet. Foto tatt 19.10.2017 av FMNT.
