Norsk Motor Klubb Bergen - Eikås Motorsenter  
Postboks 45  
Nyborg  
5871 Bergen

## Rapport frå inspeksjon 8. mars 2013

Rapportnummer: 2013.018. I.FMHO

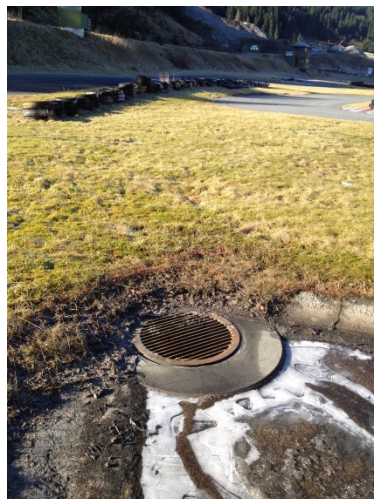
Motorsenteret er etablert opp på eit større myrområde som er fylt og planert med sprengstein. For baneområdet er det etablert 5 -6 slukar/sandfangskummar som tar inn avrenning frå banene. Vatnet vert infiltrert direkte i steinmassane. Tidlegare vart vatnet ført via steinfyllinga og drenerør i kanal/sump mellom Steinestøvegen og motorsenteret før utslepp til Kipevatnet. Denne er ikkje lenger inntakt.

Det vart opplyst at sandfangskummane vert tømt kvar vår og haust. Massane vert nytta som fyllmasse langs banane.

*Sandfangskum*

Når det er fare for forureining går det fram av § 7 i forureiningslova at den ansvarlege skal sørgje for tiltak for å hindre forureining. Når det er oppstått forureining, skal den ansvarlege sørgje for å stanse, fjerne eller avgrense verknaden. Eikås Motorsenter må gjere ein vurdering for heile banen og lage ein tiltaksplan for korleis ein skal unngå forureining til Haukås vassdraget og bidra til å sikre framtida til elvemuslingen i Haukåselva. Vi ber også om å få oversendt kart over overvasssystemet for banen der alle sandfangskummer og leidningar er inntegna. Vi ber om tilbakemelding innan 1. juli 2013.

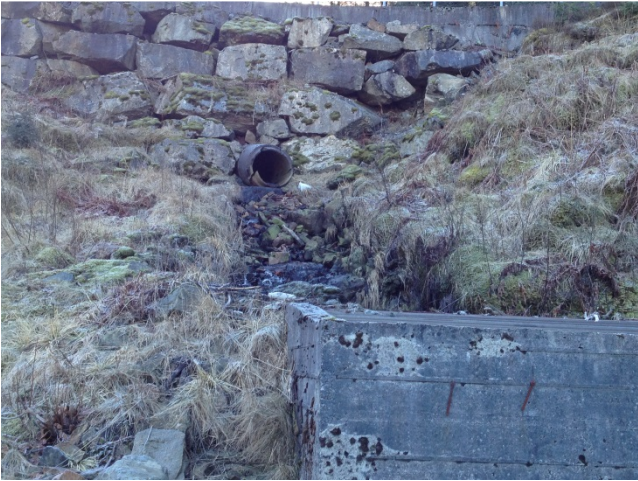
*Elv som går til bekkelukking under banen*

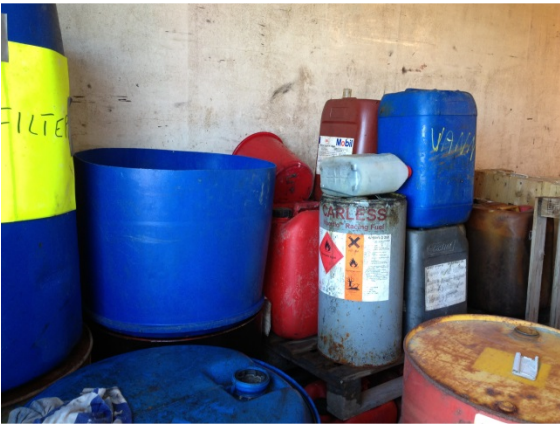
Det farlege avfallet som er mellomlagra i konteinar var ikkje merka med innhald og det var ikkje oppsamling ved eventuell lekkasje.

*Lagring av farleg avfall*

Farleg avfall skal handterast forsvarleg. Alle som lagrar, transporterar eller handterer farleg avfall, skal treffe naudsynte tiltak for å unngå fare for forureining. Det vil mellom anna seie at ein held orden og oversikt over det farlege avfallet. Det skal vere ryddig, tydeleg merking mv. Det farlege avfallet skal vere emballert slik at det er eigna for lagring og transport. Farleg avfall skal ikkje blandast saman med anna avfall.

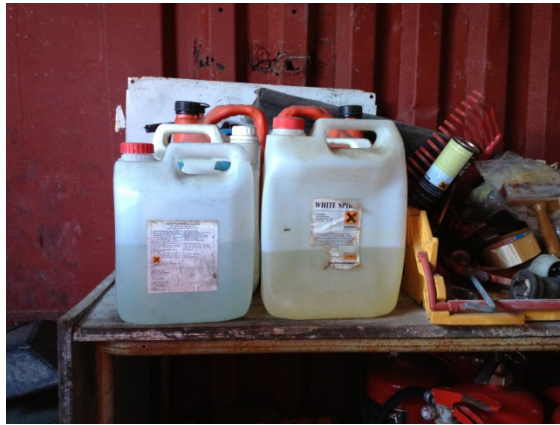
*Lager for kjemikal*

Kjemikalie av eldre dato som var lagra i container og som ikkje vert nytta lengre, bør leverast til godkjent mottak.
