Fylkesmannen i Oslo og Akershus

Inspeksjonsrapport: Inspeksjon ved Isakveien snødeponi i Lillestrøm Kontrollnummer: 2018.070.I.FMOA

Denne rapporten omhandler resultatet fra inspeksjon ved Isakveien snødeponi i Lillestrøm den 19.03.2018. Rapporten er å anse som endelig dersom vi ikke får tilbakemelding om faktiske feil innen to uker etter at rapporten er mottatt.

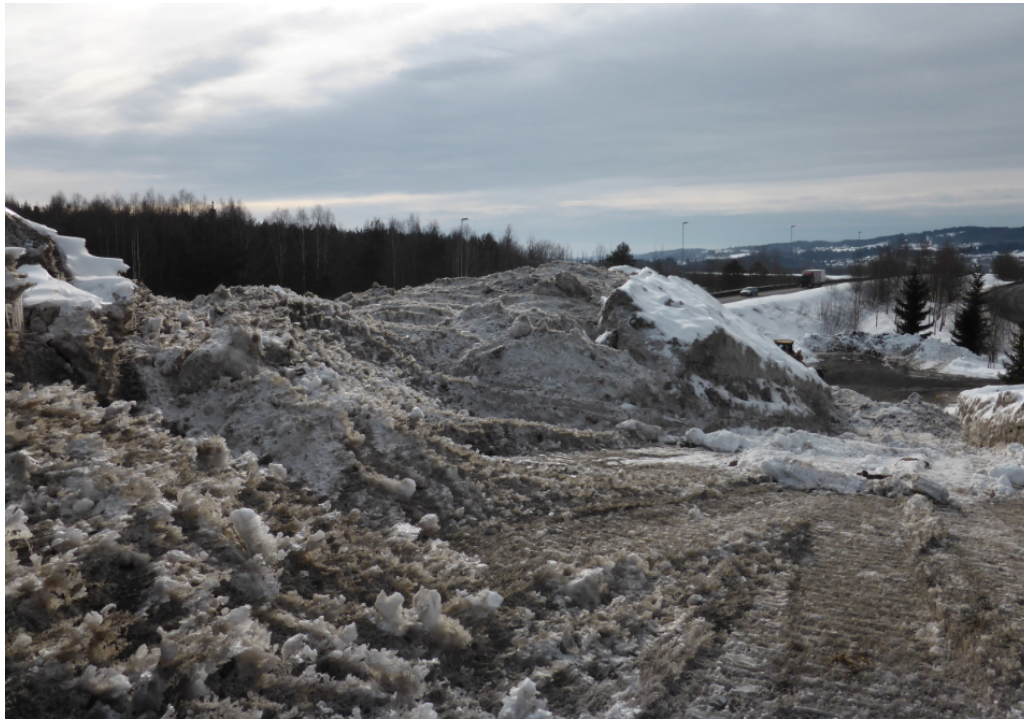
Snødeponeringen var avsluttet for sesongen på kontrolldagen. Innkjørselen var stengt med bom.

Bilde 1: Deponiet med sikt mot innkjøringen ved Isakveien nede til høyre i bildet.

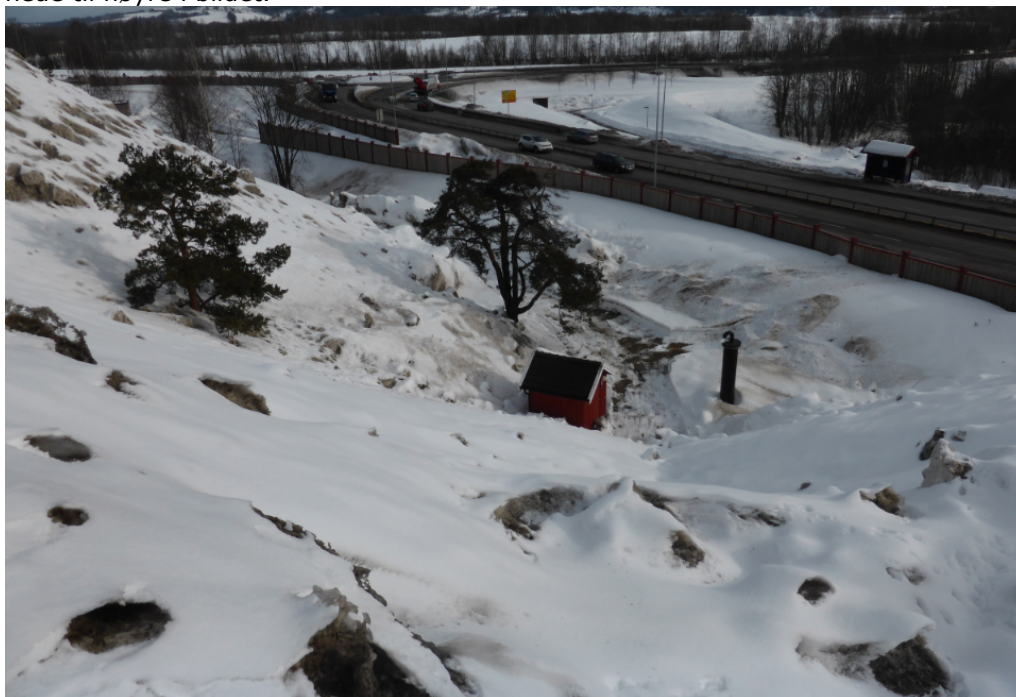
Bilde 2: Deponiet mot RV 159 og sandfangskummene.

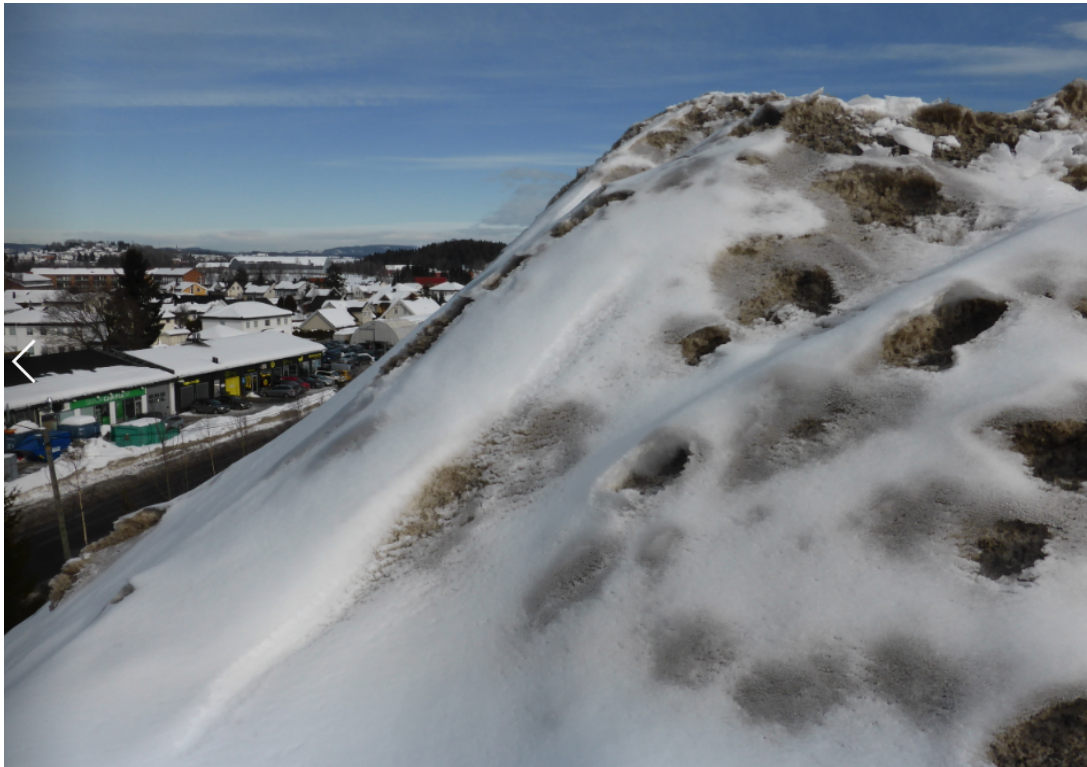
Detaljprosjektering fra august 2000 utført av Hjellnes COWI AS angir at deponiet vil kunne romme 17 000 m³ snø med 3 meter oppfylling. Observert høyde for deponiet på kontrolldagen kunne anslås til ca 10 meter og anslagsvis 60 000 m³ snø.

Bilde 3: Toppen av deponiet med sikt mot Isakveien.
