Fylkesmannen i Hordaland

Rapport frå inspeksjon ved Etne Containerservice AS

Kontrollnummer: 2018.024.I.FMHO

Denne rapporten gjeld resultatet frå inspeksjon ved Etne Containerservice AS den 9. februar 2018. Rapporten er å sjå på som endeleg dersom vi ikkje får tilbakemelding om faktiske feil innan to veker etter at rapporten er motteken.

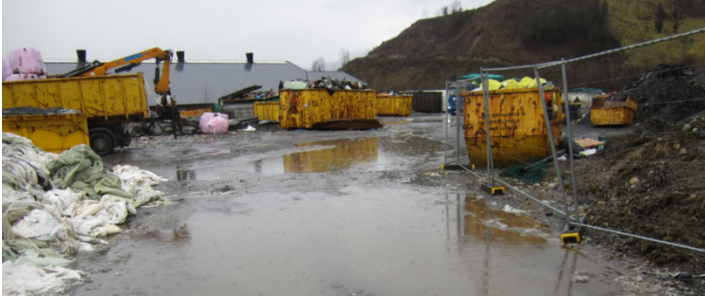
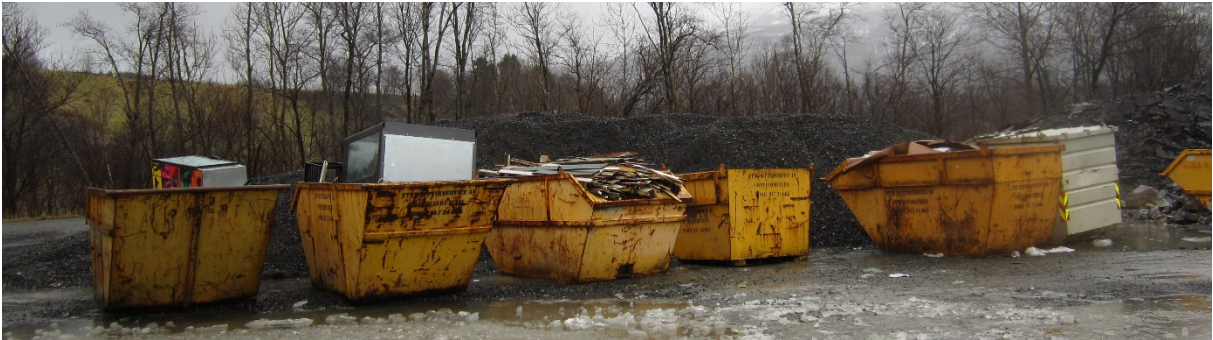
Verksemda lagra avfall på nabotomta, utanfor området som er dekket av løyvet, sjå bilde 1 og 2.

Bilde 1 og 2: Lagring av avfall på nabotomta, utandørs og utan tett dekke

- Stoppe mottak av avfall til sortering og omlasting inntil det er plass inne i sorteringshallen, sjå avvik 1. Verksmeda skulle informere Fylkesmannen når hallen var tom, men vi har ikkje mottatt slik melding.
- Sikre forsvarleg lagring av farleg avfall og EE-avfall, sjå avvik 2.
- Stoppe mottak av farleg avfall inntil finansiell sikring er sendt inn og godkjent av Fylkesmannen, sjå avvik 3.

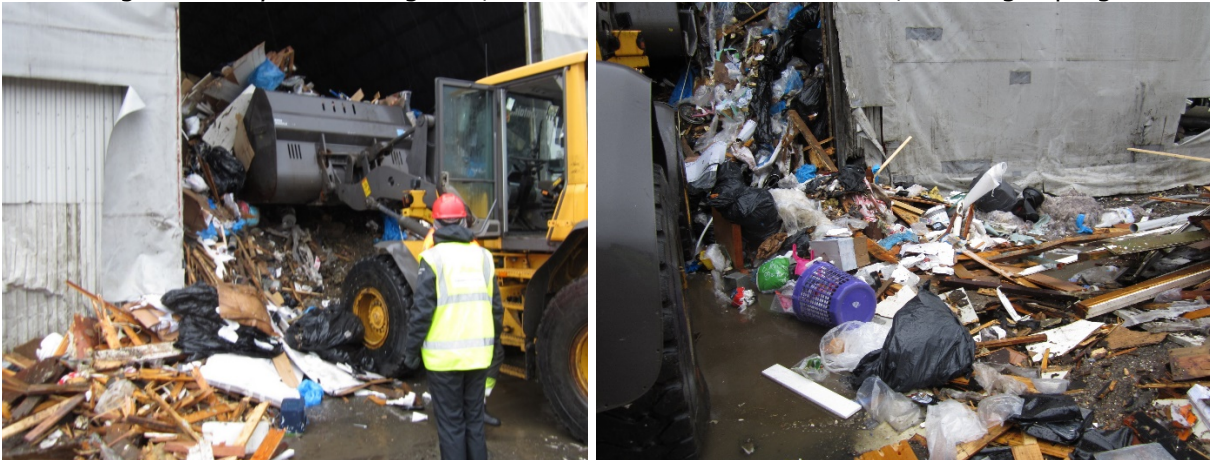
Hallen for sortering og omlasting av blanda næringsavfall var full, og sortering vart derfor gjort i døropninga og utanfor hallen, sjå bilde 3 og 4. Avfall vart dermed ikkje sortert og omlasta under tak slik det er krav om.

Bilde 3 og 4: Overfylt sorteringshall, utsortert avfall utanfor hallen, dels lagra på grus

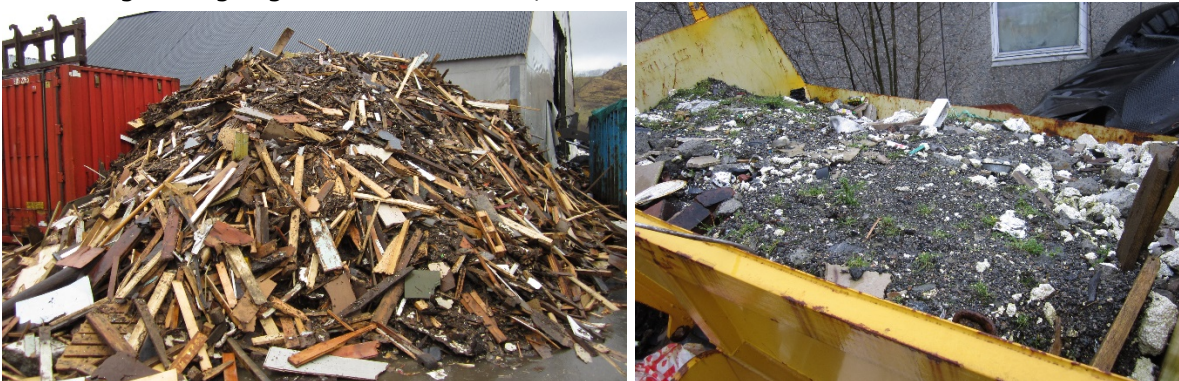
Ved tilsynet 9. februar hadde verksemda meir enn maksimal tillate mengd avfall på lager, og fleire avfallsfraksjonar var lagra lengre enn maksimal tillate lagringstid. Mykje avfall var ikkje lagra på tett flate eller under tak.

- Verksemda anslo at samla mengd avfall på lager ved tilsynet var 740 tonn. Dette er over kravet på maksimalt 300 tonn avfall på lager.
- Det vart opplyst at blanda usortert næringsavfall var lagra i 1-2 år. Dette er over kravet til maksimal lagringstid på 3 dagar.
- Det vart opplyst at restavfall til slutthandsaming var lagra i 7 månader. Dette er over maksimal lagringstid på 1 måned.
- Fleire avfallsfraksjonar var lagra utandørs og utanfor tett flate. Fleire avfallstypar var lagra utan nokon form for skjerming, ein del avfall var lagra i plastemballerte ballar med hol i plasten. Dette er ikkje i tråd med kravet til lagring på tett flate og under tak. Sjå bilde 5 til 10.

Bilde 5 og 6: Lagring av avfall utandørs, dels i utett container

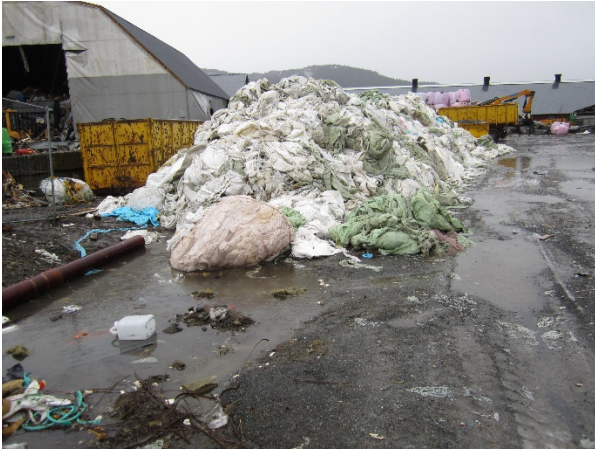
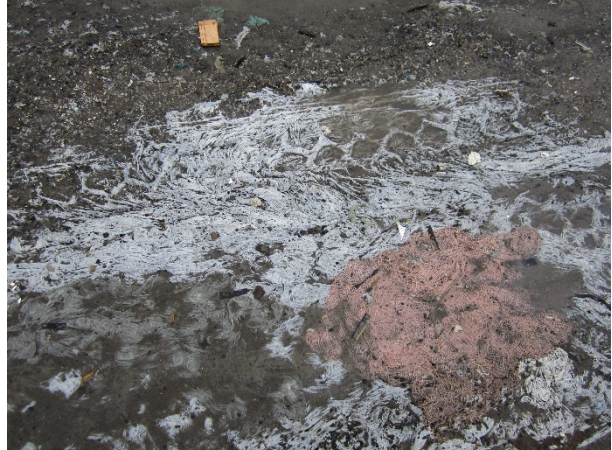
Bilde 7 og 8: Lagring av plast ute på grus, plast kjørt ned i grusen

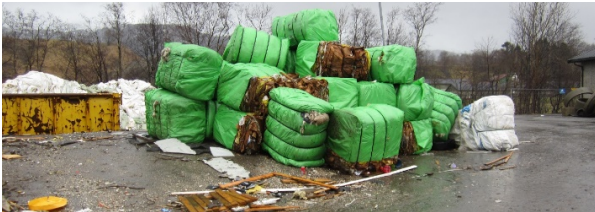
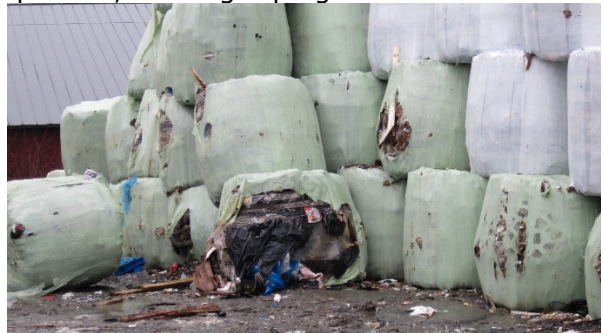
Bilde 9 og 10: Plastemballert avfall med hol i plasten, dels lagra på grus

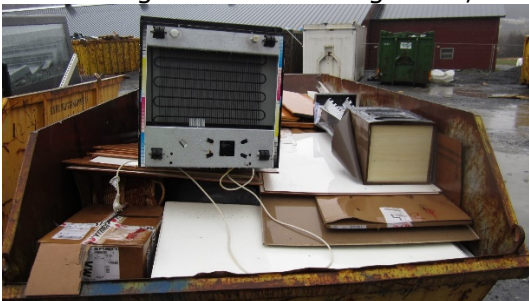
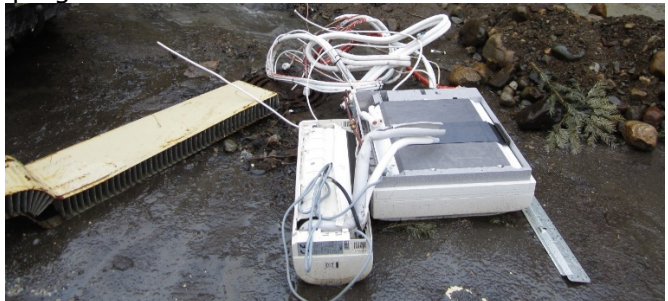
Nokre typar farleg avfall og EE-avfall var lagra uforsvarleg. Farleg avfall var lagra på fleire ulike plassar og lagringa var ikkje i tråd med kravet til orden og oversikt, ryddig og separat plassering og tydeleg merking. Mellom anna var diesel lagra i ei ope, umerka balje plassert utandørs på asfalt og fleire bilbatteri og EE-avfall var lagra på ulike plassar utandørs og ikkje alltid på fast dekke. Det farlege avfall var ikkje merka, verken mottatt eller eige avfall, sjå bilde 11-15.

Bilde 11 og 12: EE-avfall lagra ute, dels på grusdekke

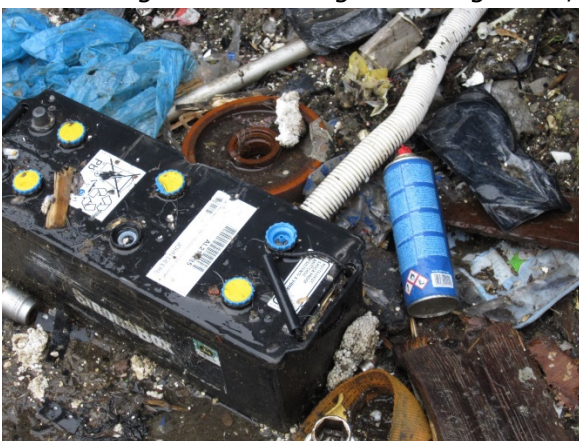
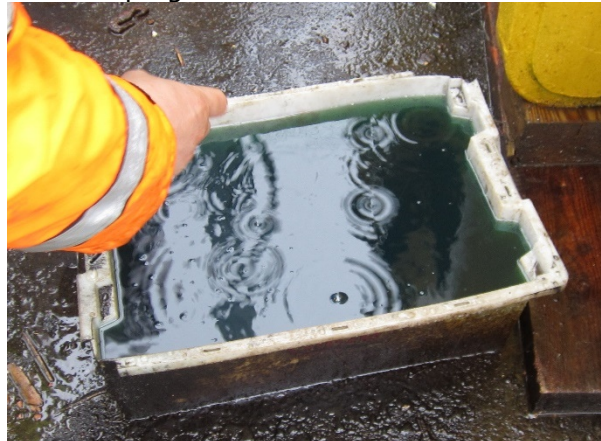
Bilde 13 og 14: Batteri og diesel lagra ute, batteriet på grusdekke

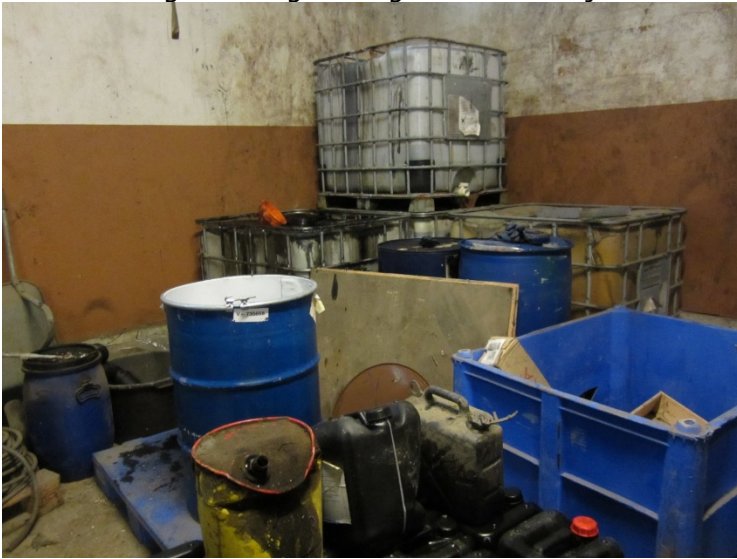
Eige farleg avfall var lagra meir enn 1 år.

Bilde 15: Lager for eige farleg avfall var ikkje merka

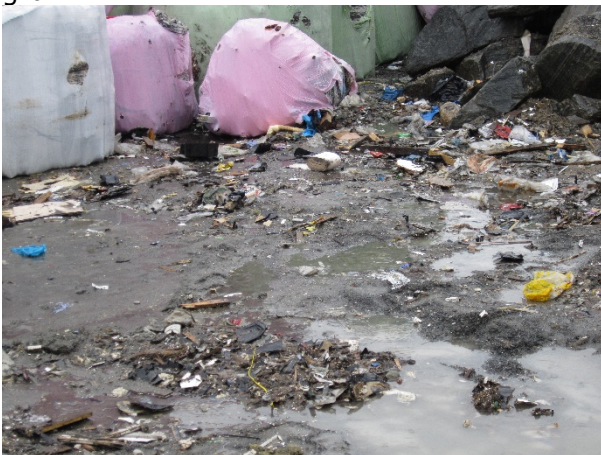
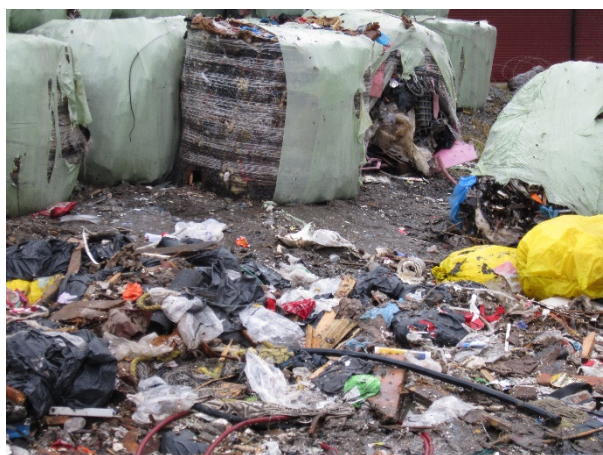
Fleire avfallsfraksjonar, både på lager og ved pressing, vart utsett for regn, og det hadde oppstått forureina overvatn. Forureina vatn frå slike aktivitetar på gruslagte område går i grunnen, sjå bilde 16-18. Ved tilsynet hadde om lag 10 prosent av eige areal og heile området på nabotomta grusdekke.

Ein del avfall og andre gjenstandar på anlegget var lagra på ein slik måte at det kan oppfattast som skjemmande, sjå fleire bilde, mellom anna bilde 16 og 17.

Bilde 16 og 17: Lagring og handtering var skjemmande og førte til forureina overvatn til grunn

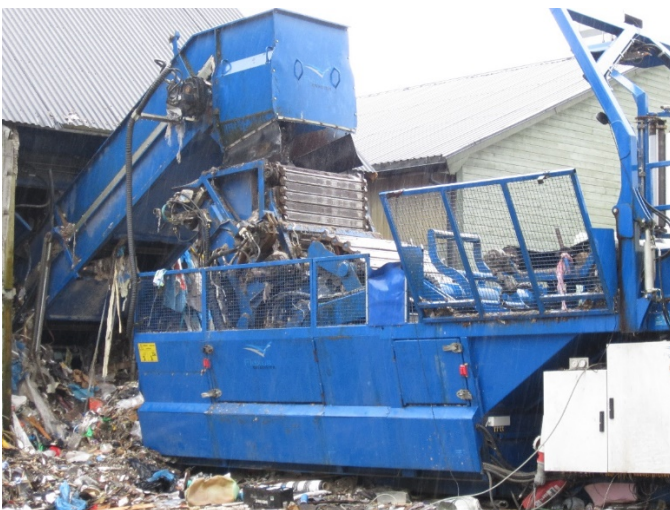
Bilde 18: Pressing avfall utandørs og på grusdekke

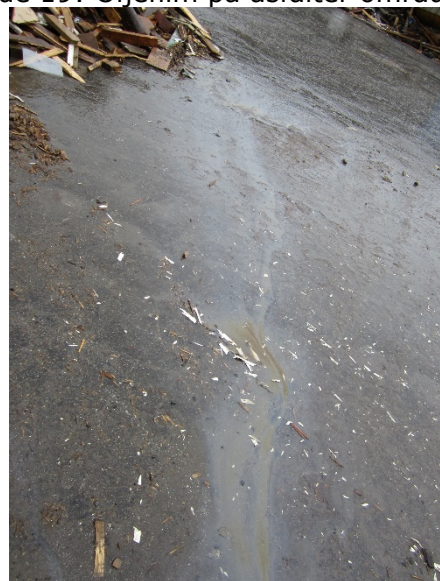
Forureina overvatn frå asfalterte område vart ført til sluk med utslepp i Etneelva. Ved tilsynet var det synleg oljefilm og forureina overvatn på asfalten både frå avfall lagra utandørs, trafikk og lagertank for diesel, sjå bilde 19-21.

Bilde 19: Oljefilm på asfalter område

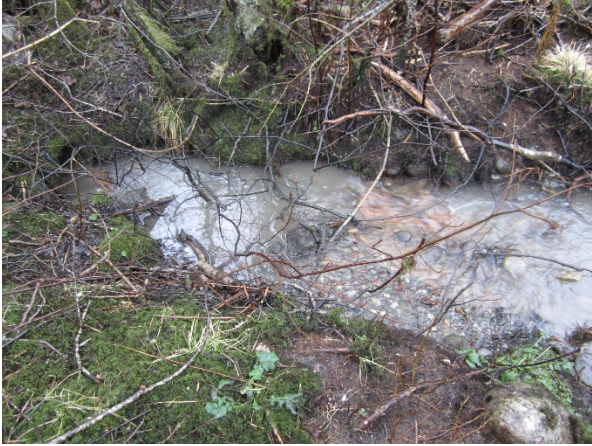
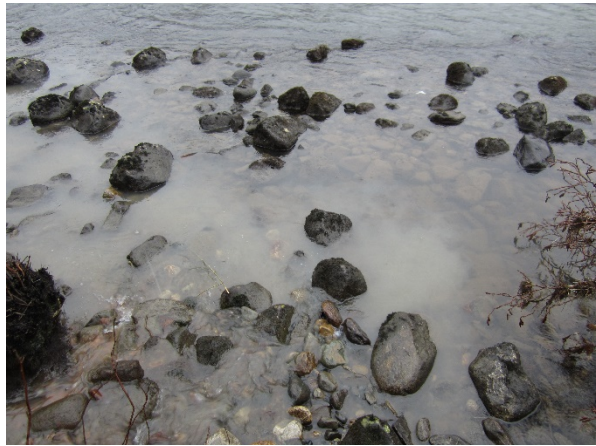
Under tilsynet førte lagring og handtering av avfall til produksjon av forureina sigevatn og overvatn. Ikkje alt forureina sige- og overvatn vert samla opp, reinsa og ført til tett tank slik det er krav om, men går direkte i grunnen og til Etne-elva.

Bilde 20 og 21: Utslepp av forureina vatn til Etne-elva
