Fylkesmannen i Oslo og Akershus

Oslo, 27. juni 2018

## **Inspeksjonsrapport: Inspeksjon ved Nocas AS - Industriveien 25 - Herbergåsen - Nes kommune Kontrollnummer: 2018.042.I.FMOA**

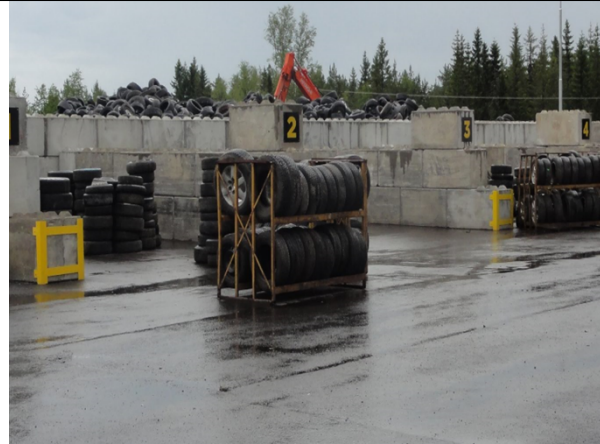
Mottakskontroll av dekk levert på anlegget gjøres i binger, hvor det er en visuell sortering av dekk som skal selges videre eller som skal demonteres og behandles.

Visuell mottakskontroll i binger

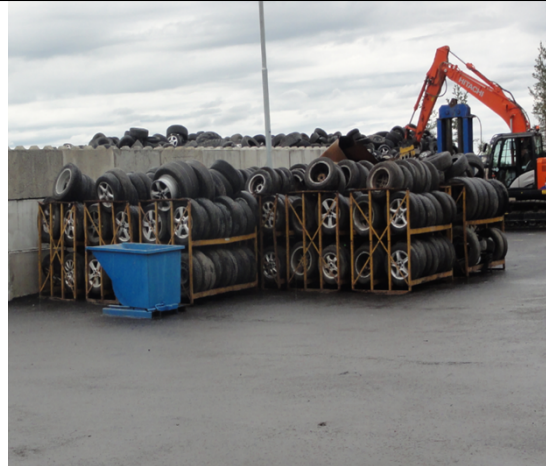
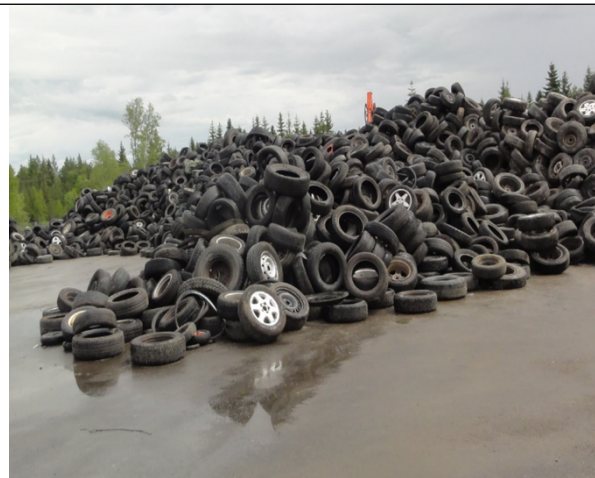
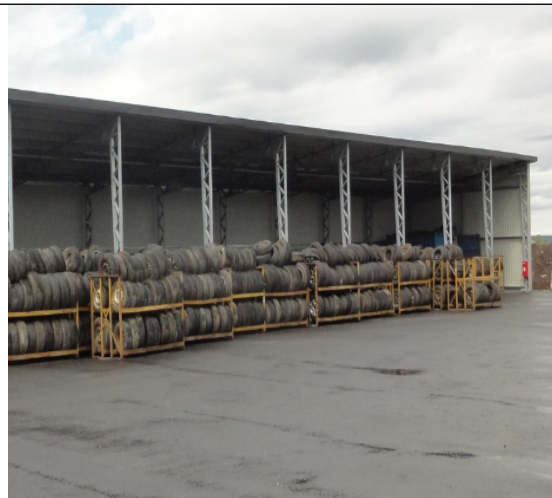
- Dekk lagres uten klimavern
- Dekk og felg lagres uten klimavern etter demontering

Dekk for videre salg

*Lagring av dekk. Foto: Fylkesmannen i Oslo og Akershus*

Det er satt krav om at avfall skal lagres med klimavern. Med avfall regnes alle dekk på anlegget (før og etter behandling) unntatt de som er sortert ut for gjenbruk. Felger og annet som tas ut ved behandling er også avfall. Det er mulig for virksomheten å søke om forlenget frist for å utbedre avviket eller endring av tillatelsen. I den sammenheng bør virksomheten beskrive tiltak som gjøres for å redusere forurensningen til det ytre miljø.

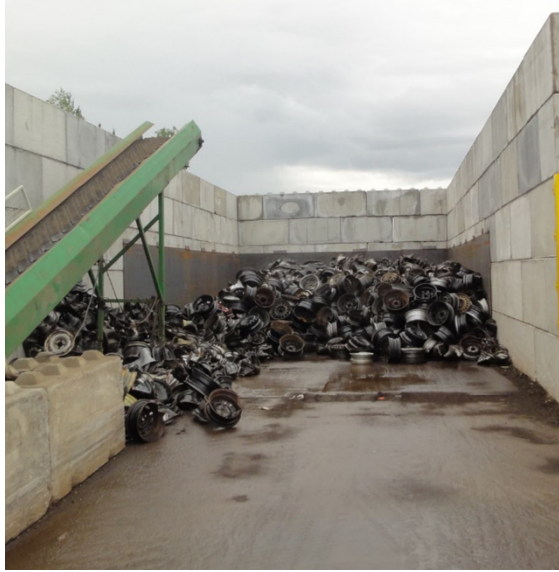
Nocas AS sitt anlegg på Herbergåsen er nytt og startet opp i vinter. Demontering av dekk er ikke startet opp i produksjonshallen ennå, da det er leveringsproblemer med utstyret. Demontering av dekk fra felg gjøres pr dags dato ved bruk av gammel maskin i eget telt, og felg og dekk lagres ute i binger uten klimavern. Det var synlig rustfarget slam i bingen hvor det ble lagret felger.

Felger av stål

*Lagring etter demontering. Foto: Fylkesmannen i Oslo og Akershus*

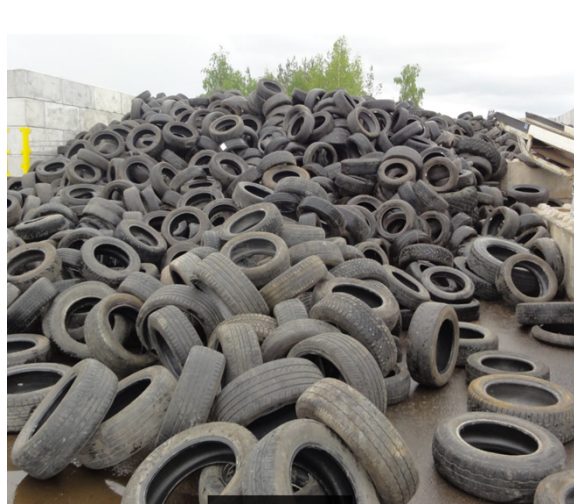
Dekk
