Inspeksjon ved Olas Bil AS

Dato for inspeksjonen: 01.10.2014
Rapportnummer: 2014.028.I.FMRO
Saksnr.: 2014/10148

Avvik 1

Oppsamlingen og oppbevaringen av farlige stoffer utgjør en fare for forurensning

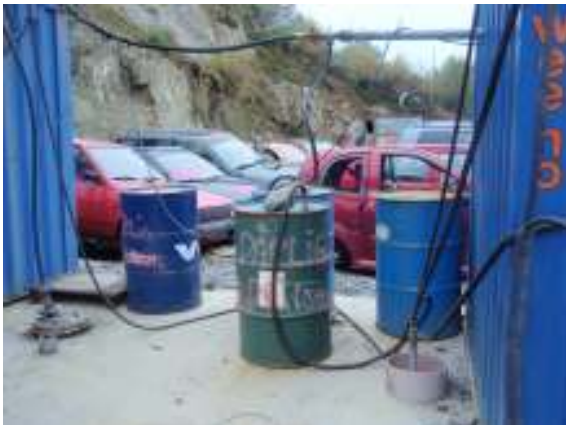
- Bilde 1: Slangesystemet for oppsamling av bensin, o.a. drivstoff synes komplisert og sårbart. Eventuelle lekkasjer grunnet slagebrudd, søl og spill vil renne rett i rister/renner tilknyttet oljeutskilleren.
- Bilde 2: Dieseltanken er rusten/dårlig vedlikeholdt og er plassert på spinkle bein helt i nærheten av bilpressa. Faren for at den blir påkjørt er til stede.
- Bilde 3: Pressesafta samles i liten hvit dunk og pumpes videre til IBC-container. For å unngå at safta spruter utenfor dunken, trengs en slangestump, kran eller bøy på røret fra pressa.
