Inspeksjonsrapport

Inspeksjon ved Knoks Bildeler - bilopphogging

Kontrollnummer: 2019.036.I.FMRO

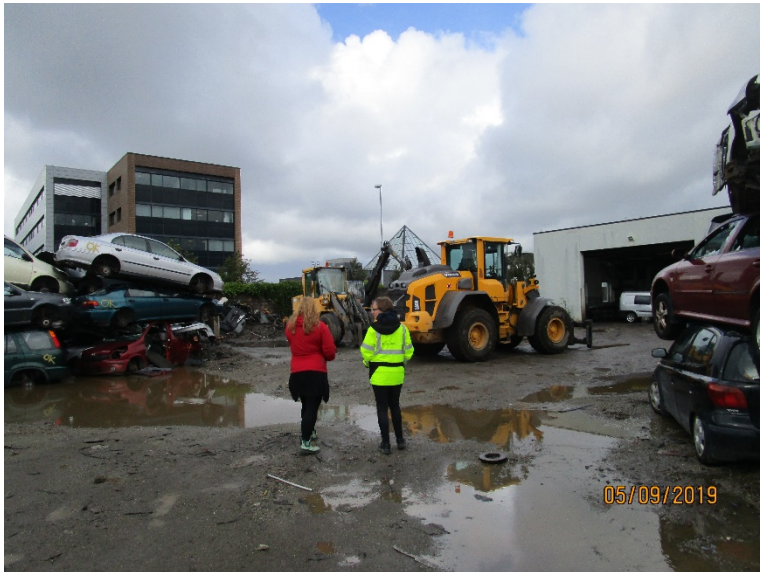
Fylkesmannen mener at virksomheten må gjøre en helhetlig gjennomgang av området utendørs som har tett dekke. Slik det er nå vil det bli stående vann på dette dekke ved større nedbørmengder. Dette fordi kapasiteten på oljeutskiller er for lav, og inntaket er regulert i forhold til kapasiteten. «Overskytende vann» blir derfor stående på den tette flaten, se bilde 1.

Bilde 1: Vann som blir stående på tett dekke

På tilsynsdagen var det ikke mulig å gjøre en kontroll av om det tette dekke faktisk var helt og uten sprekker på grunn av de ovennevnte faktorer. I tillegg var det jo nødvendig lagring av kasserte kjøretøy. Et viktig poeng er uansett at i en periode der en har tatt ned lageret, må tilstanden på det tette dekke dokumenteres. Dekket må da også være kostet og reint.

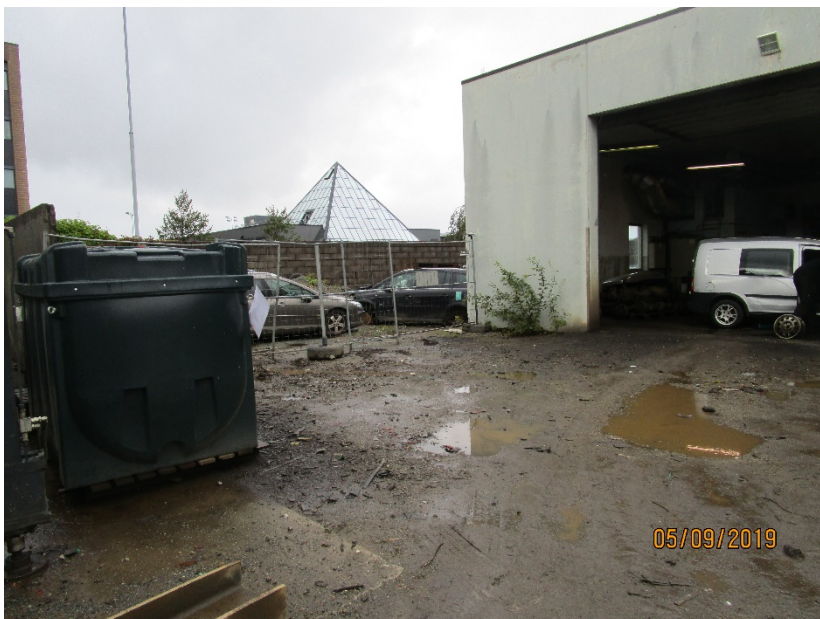
Videre er det på den tette flaten sand og grus, jf bilde 2. Rundt bilpressa var det også søl og forurensninger, jf bilde 3. Det var også annet avfall som lå tilfeldig på det tette dekke, jf bilde 4. Summen av dette er at det vanskelig å oppdage og rydde opp i uhellsutslipp når det tette dekke er så uoversiktlig fra før.

Bilde 2, sand og grus på tett dekke

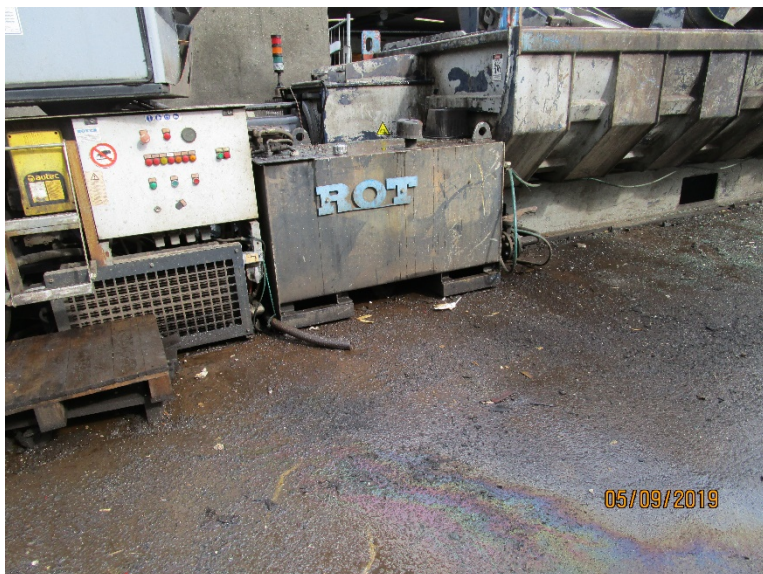
Bilde 3, forurensninger rundt bilpressa

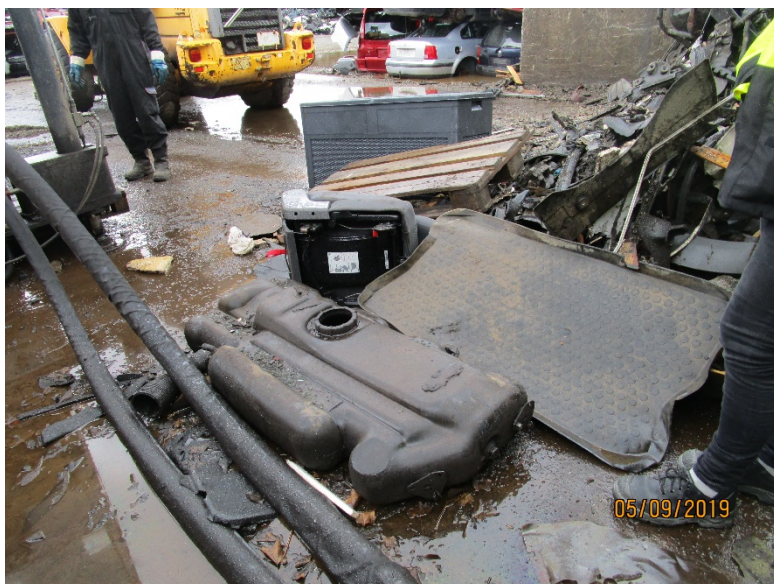
Bilde 4, avfall på tett dekke
