Fylkesmannen
i Oslo og Akershus

Bil-demontering Nes AS - Kontrollrapport

Anleggsnr.	Kontrollnr.	Saksnr.	Rapportdato:
0236.0007.01	2015.011.I.FMOA	2015/9483	03/06-2015

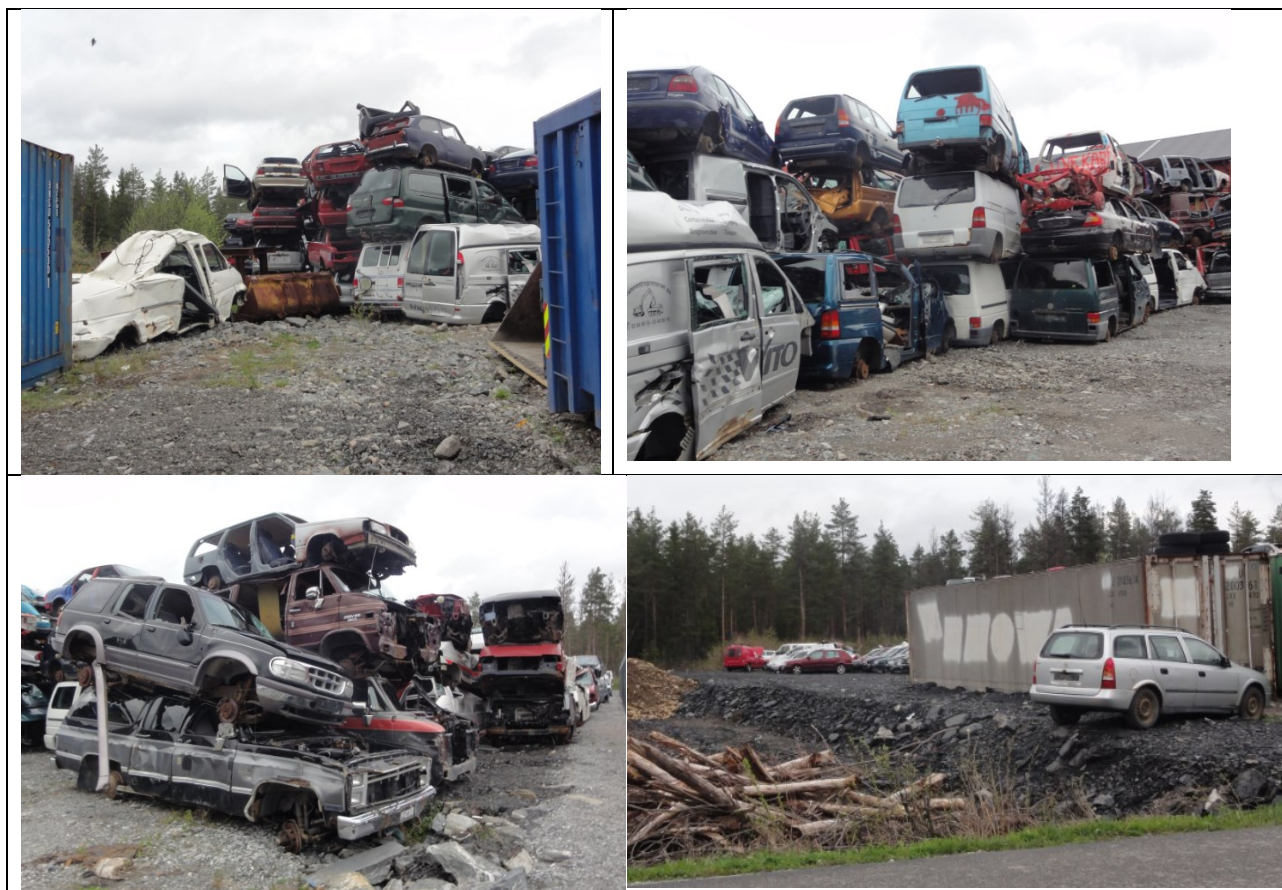
Store mengder kasserte kjøretøy som er ferdigsanert, oppbevares og lagres utenfor virksomhetens inngjerding.

Bil-demontering Nes AS har samlet opp store mengder (minst 300 kjøretøy) med ferdigsanerte kasserte kjøretøy på grusplass utenfor gjerdet. Fylkesmannen ser meget alvorlig på at bedriften har mellomlagret så store mengder kasserte kjøretøy og ikke videresendt disse.

Kasserte kjøretøy utenfor inngjerding. Foto: Fylkesmannen i Oslo og Akershus

1. Bil-demontering Nes AS må fjerne de kasserte kjøretøyene på grusplassen utenfor inngjerdingen snarest mulig og senest innen **22.juni 2015** for å unngå tvangsmulkt. Varsel om fjerning av bilvrak og varsel om tvangsmulkt er sendt i eget brev datert 13.mai 2015.

2. Bil-demontering Nes AS må påse å drifte anlegget i tråd med tillatelsen og videresende bilvrak jevnlig etter sanering.

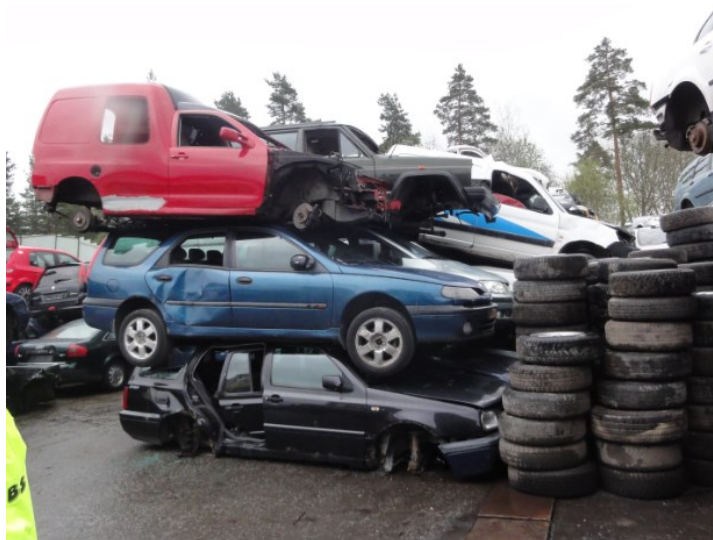
Bil-demontering Nes AS oppbevarer flere biler i høyden som ikke er ferdig sanert.

Usanerte biler stablet i høyden. Foto: Fylkesmannen i Oslo og Akershus.

1. Usanerte kjøretøy som er stablet i høyden må miljøsaneres så raskt som mulig og senest innen **22.juni 2015**.
2. Ny skriftlig rutine oversendes Fylkesmannen innen **1.august 2015**, med beskrivelse av mottaksrutiner som sikrer en rask sanering etter mottak, og med oppdatert liste over alle komponenter som skal fjernes fra bilene i miljøsaneringen.

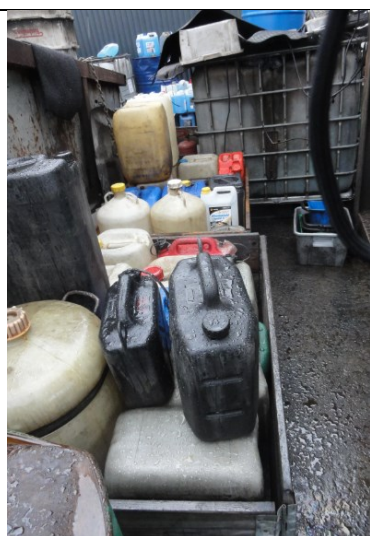
Tomme kanner ved saneringsområdet

pakking, før levering til batteriretur. Farlig avfall på kanner og fat ble også lagret ute, med oppsamlingskar som barrierer utendørs. Dette betyr at nedbør fylles i oppsamlingskarene som virker lite hensiktsmessig

1. Bil-demontering Nes AS må påse å levere alle farlige avfallsfraksjoner årlig, også kvikksølvbrytere.
2. Bil-demontering Nes AS må sørge for dokumentasjon på levering av katalysatorer.
3. Dokumentasjon/foto for oppsamling til spraybokser, og at batterier er beskyttet mot nedbør oversendes Fylkesmannen innen **1.august 2015**.

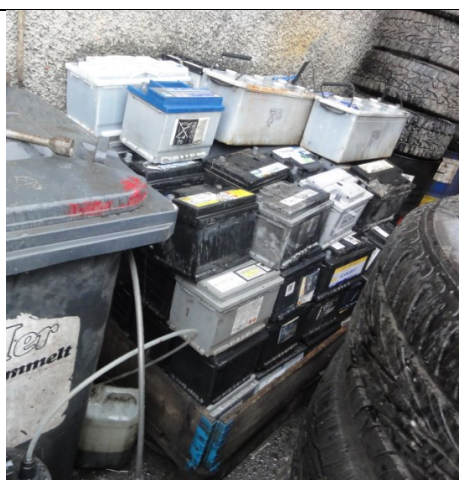
Batterier ikke beskyttet mot nedbør

Bilbatterier ble mellomlagret ute, uten beskyttelse mot nedbør og kan dermed føre til fare for forurensning når det gjelder avrenning til oljeutskilleren. Bilbatteriener fraktes videre inn i hall for

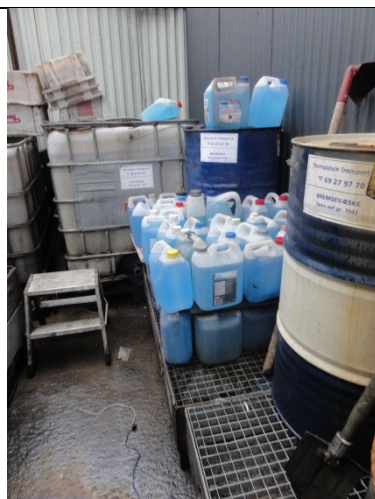
Mellomlagring av farlig avfall

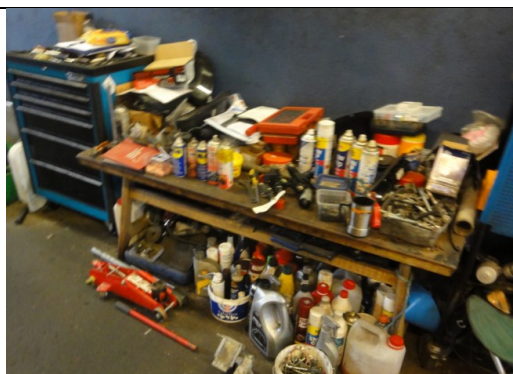
siden 2009 og har derfor ikke levert bremsevæske i 2014. Ved kontrollen ble det observert et 200 liters fat med bremsevæske. Det ble observert flere spraybokser, men bedriften leverer ikke disse som farlig avfall og det var ingen egen oppsamling for disse.

Spraybokser som bedriften benytter blir ikke levert som farlig avfall
