Fylkesmannen i Vest-Agder

Inspeksjonsrapport

Inspeksjon ved Bjarne Johansen Bildemontering AS, Kontrollnummer: 2015.028.I.FMVA

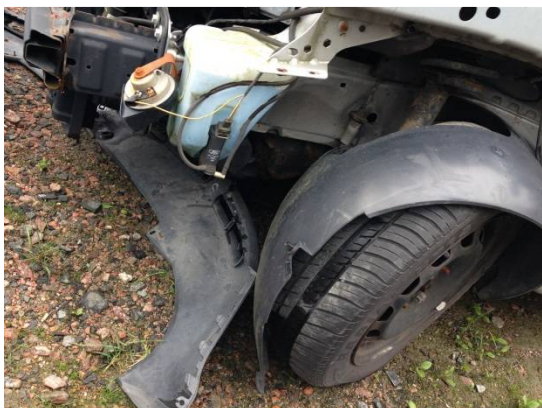
Fast dekke mangler noen steder

Ved befaringen ble det observert at fast dekke manglet flere steder. Skadede biler som ikke var miljøsanert ble lagret på asfalt og/eller grus. Dersom skadede biler ikke er miljøsanerte skal disse lagres på tett betong med avrenning til oljeavskiller. Bedriften opplyste at de hadde kapasitetsproblemer og var i perioder nødt til å lagre biler utenfor disse områdene. Skjerpene er det at tilsvarende avvik ble gitt ved forrige kontroll i 2011.

Skadet bil som ikke er miljøsanert.

Bedriften ble kontrollert i 2011. Det ble den gang også gitt et avvik knyttet til manglende tett dekke. Bedriften må vurdere sin kapasitet og eventuelt utvide arealene med tett dekke og oppsamling.

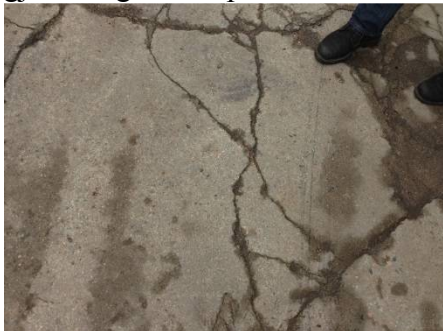
Det ble observert sprekker i betongen i området med tett dekke

Det ble observert flere sprekker i betongen for tett dekke. Det er uklart om dette var gjennomgående sprekker. Det bør gjennomføres en kontroll av betongen.

Sprekker i betongen
