NORSK STEIN AS AVD SULDAL
Jelsavegen 512 (JE)
4234 Jelsa

Inspeksjonsrapport: Inspeksjon ved Norsk Stein AS avd. Suldal Kontrollnummer: 2021.289.I.SFRO

Denne rapporten omhandler resultatet fra inspeksjon ved Norsk Stein AS avd Suldal den 30. september 2021. Rapporten er å anse som endelig dersom vi ikke får tilbakemelding om faktiske feil innen to uker etter at rapporten er mottatt.

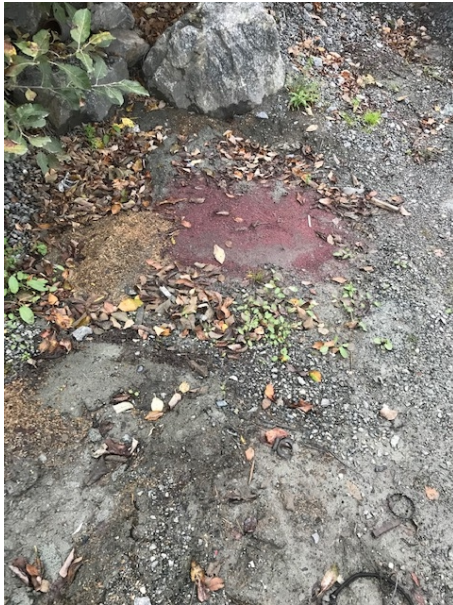
Bilde 1: Blåsesand

I området som underentreprenør Natland Graveservice bruker, ble det funnet det som i ettertid (i e-post fra Norsk Stein datert 06.10.2021) er bekreftet å være blåsesand (bilde 1) og rester fra sveising og brenning av metall (bilde 2). Brukt blåsesand er farlig avfall hvis den inneholder farlige stoffer som f.eks. tungmetaller. Dersom det ikke kan dokumenteres at blåsesanden ikke inneholder farlige stoffer, skal den klassifiseres som farlig avfall. Tilsvarende gjelder for restene fra sveising/brenning av metall.

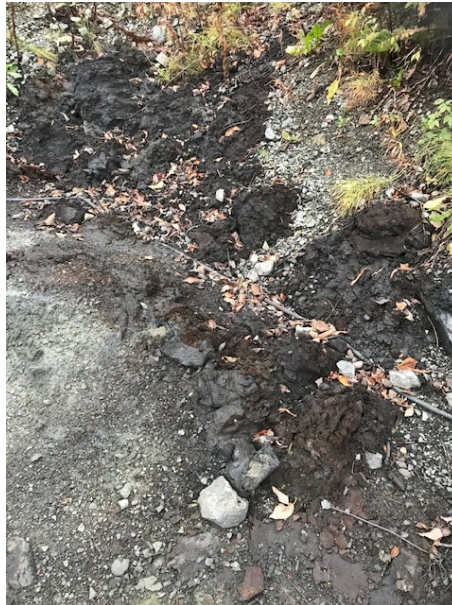
Bilde 2: Rester fra sveising/brenning metall

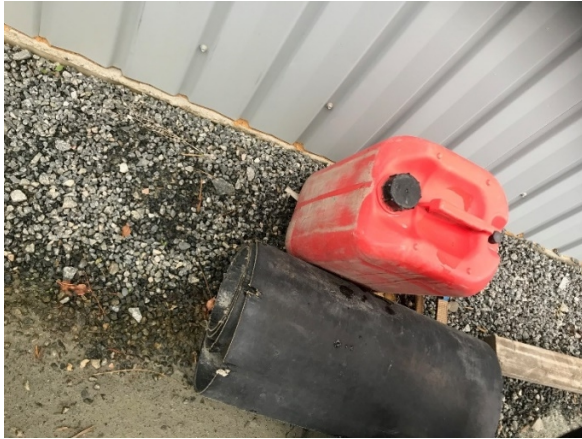
Statsforvalteren registrerte ifm. befaringen av at det var flere kanner og fat inneholdende avfall som ikke var merket. Det var også enkelte kanner med produkter som ikke var merket. Det sto spann som har inneholdt grease eksponert for vind og vær. I fatet for oppsamling av sparepærer var det mange knuste pærer.

Bilde 3: Umerket kanne

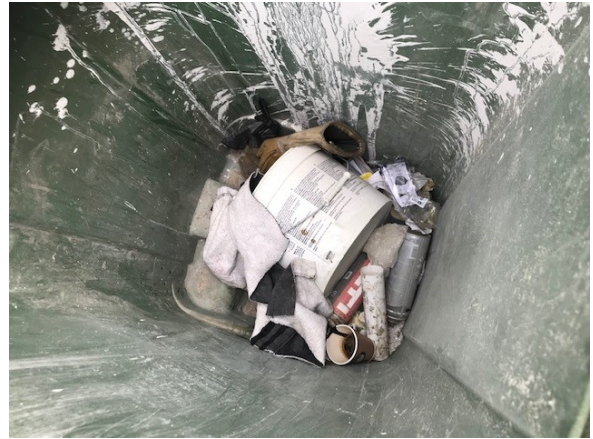
Farlig avfall skal lagres på en forsvarlig måte, hvilket innebærer at det ikke skal blandes med annet avfall, emballasjen skal være merket, og avfallet skal være skjermet mot vind og nedbør.

Bilde 4: Spraybokser blandet med annet avfall

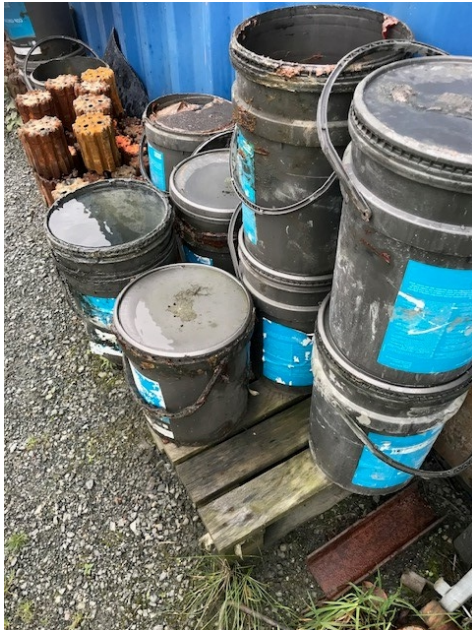
Bilde 5: Tomme spann med grease

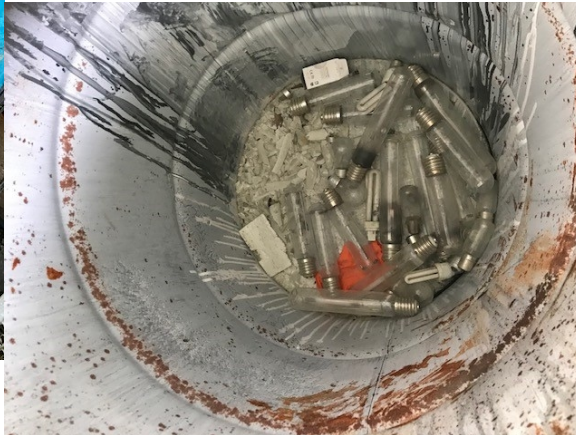
Bilde 6: Oppsamlingsfat for sparepærer

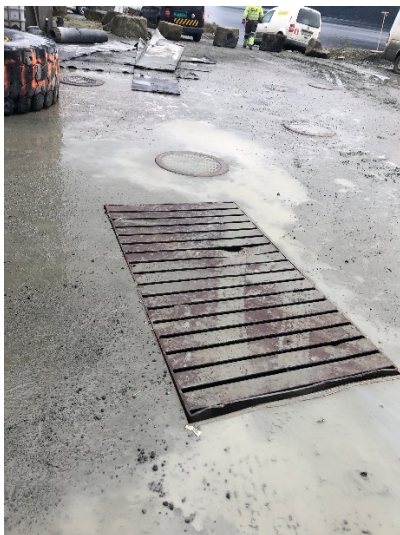
Bilde 6

Norsk stein bør også få kartlagt hvor vannet som går ned i risten (se bilde over) går ut. Dette området er ikke en del av de 5 oljeutskillerne virksomheten opplyste å ha i bruk. Risten med tilhørende kummer ligger i området mellom de tre byggene som vises i bilde 7 over.

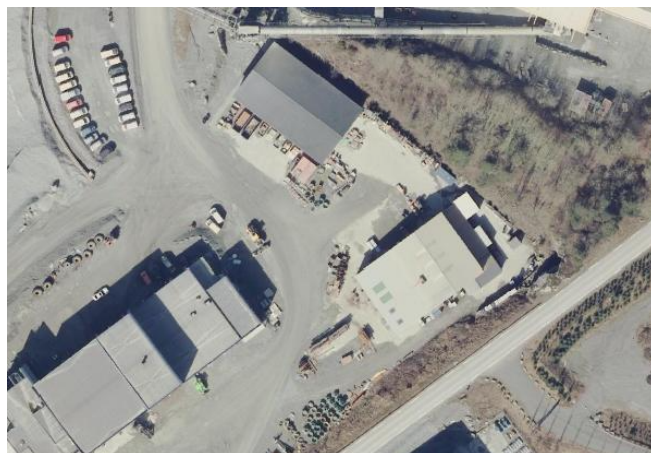
Bilde 7: Utdrag fra kart på www.finn.no
